**О включении выявленных объектов культурного наследия в единый государственный реестр объектов культурного наследия (памятников истории и культуры) народов Российской Федерации, об утверждении границ их территорий и об установлении их предметов охраны**

1. Включить выявленный объект культурного наследия (памятник истории и культуры) народов Российской Федерации «Ансамбль усадьбы И.И. Лебедева» (1820 – 1831 годы, 1870-е годы, 1902 – 1910 годы),

расположенный по адресу: Кировская область, г. Киров, ул. Дерендяева, д. 61, д. 61а, в единый государственный реестр объектов культурного наследия (памятников истории и культуры) народов Российской Федерации в качестве объекта культурного наследия (памятника истории и культуры) народов Российской Федерации регионального значения (вид – ансамбль).

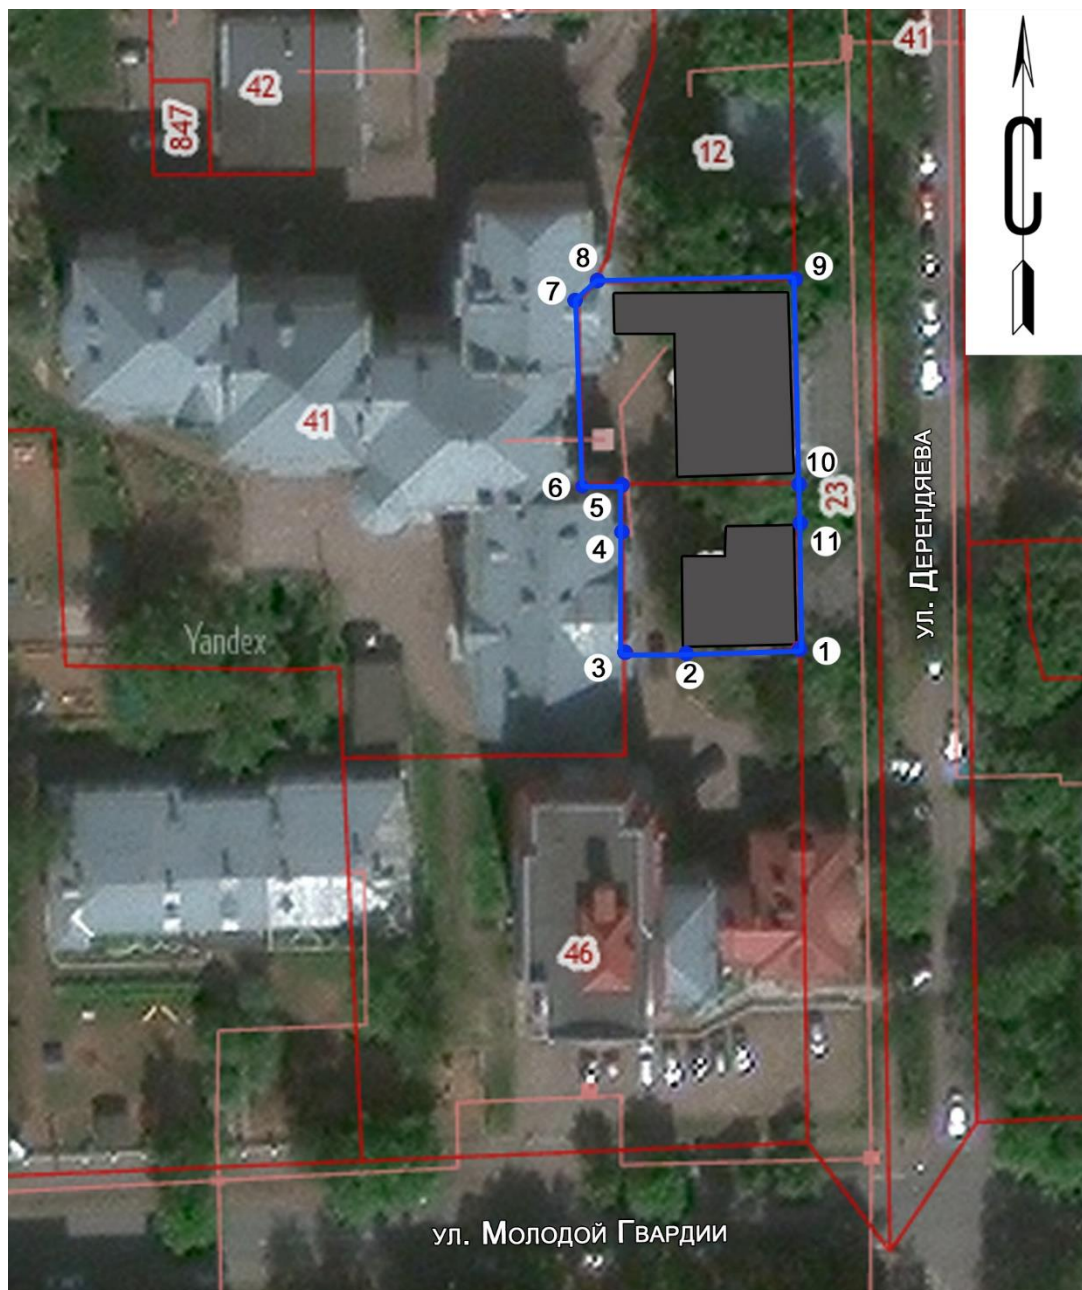
## 2. Графическое описание границы территории Объекта:

1. Граница территории объекта культурного наследия (памятника истории и культуры) народов Российской Федерации регионального значения «Ансамбль усадьбы И.И. Лебедева», расположенного по адресу: Кировская область, г. Киров, ул. Дерендяева, д. 61, д. 61а (далее – Объект), имеет следующие координаты характерных точек в системе координат «МСК-43»:

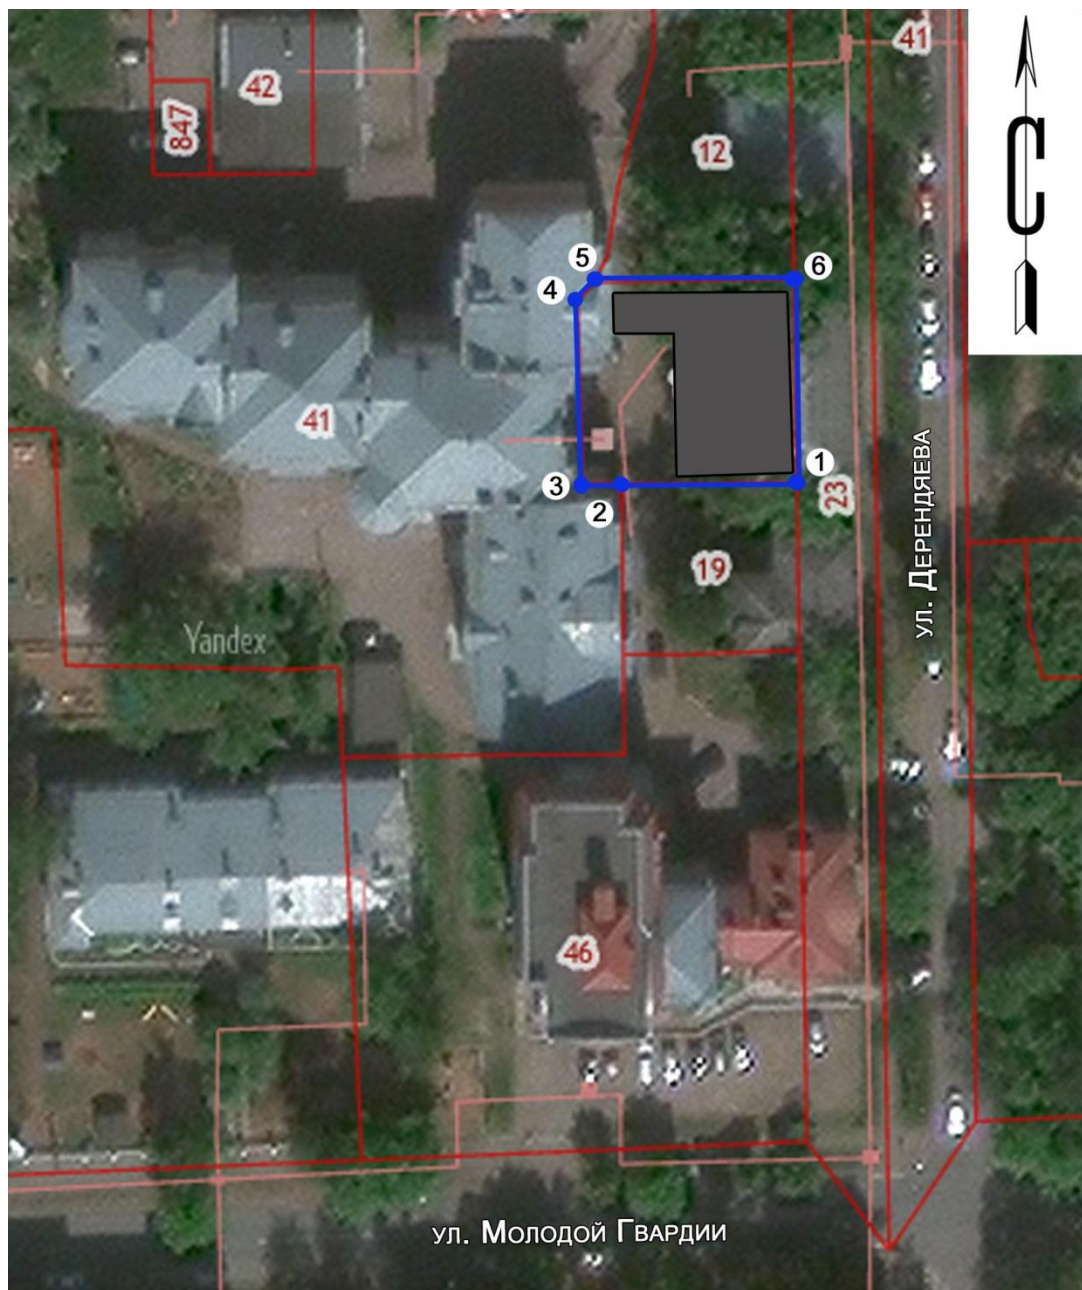
## 2. Графическое описание границы территории Объекта:

1. Граница территории объекта культурного наследия (памятника истории и культуры) народов Российской Федерации регионального значения «Жилой дом», расположенного по адресу: Кировская область, г. Киров, ул. Дерендяева, д. 61, входящего в состав объекта культурного наследия (памятника истории и культуры) народов Российской Федерации регионального значения «Ансамбль усадьбы И.И. Лебедева» (далее – Объект), имеют следующие координаты характерных точек в системе координат «МСК-43»:

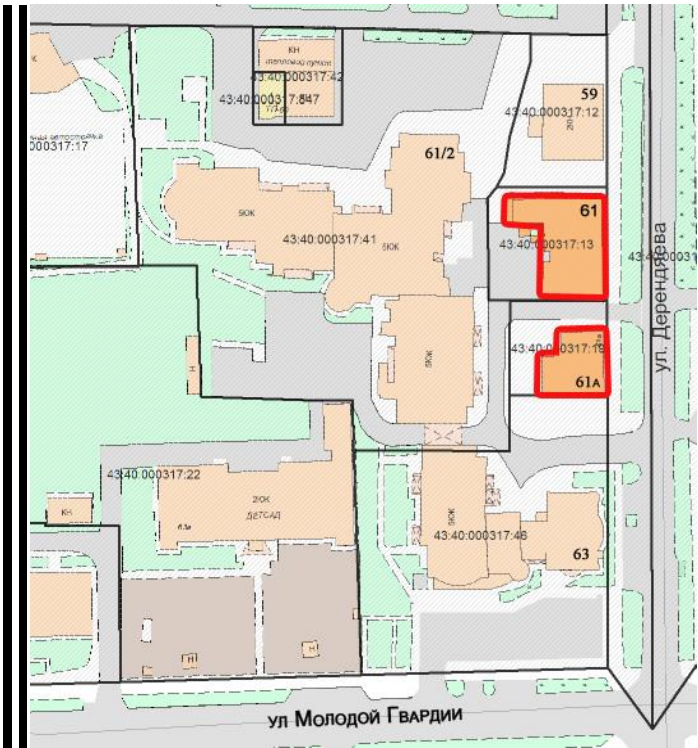
| №<br>п/п | Обобщенная<br>группа элементов<br>предмета охраны | Элементы<br>предмета охраны | Фотографическое или иное графическое<br>изображение предмета охраны* |
|---|---|---|---|
| 1 | Градостроительное<br>положение | <p>Местоположение объекта культурного наследия (памятника истории и культуры) народов Российской Федерации регионального значения «Ансамбль усадьбы И.И. Лебедева» в историческом центре города, по красной линии застройки улицы Дерендяева, в центре квартала, ограниченного улицами Герцена и Молодой Гвардии</p> | <p>Схема местоположения</p> |

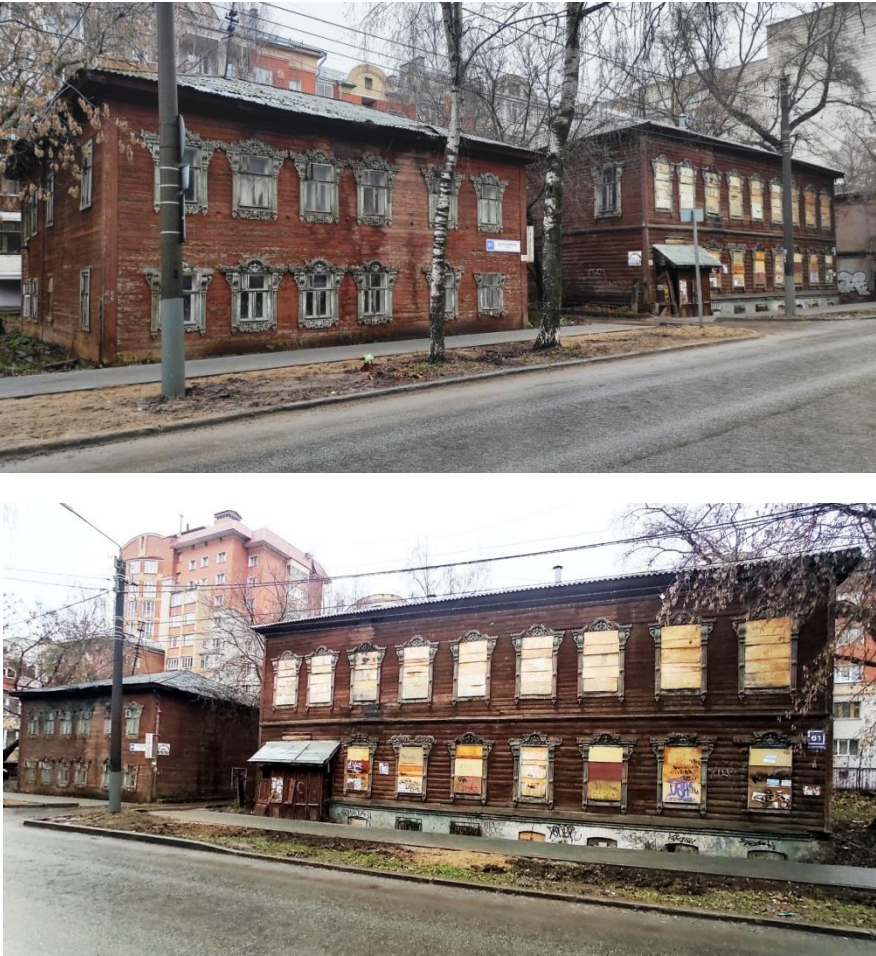
| №<br>п/п | Обобщенная<br>группа элементов<br>предмета охраны | Элементы<br>предмета охраны | Фотографическое или иное графическое<br>изображение предмета охраны* |
|---|---|---|---|
| | | | <p data-bbox="1227 1321 2114 1390">Фото 1, 2. Ансамбль городской усадьбы купца Ивана Ивановича Лебедева. Фотосъемка 2022 г.</p> |

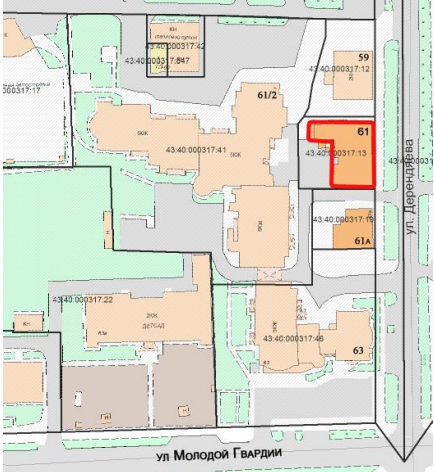
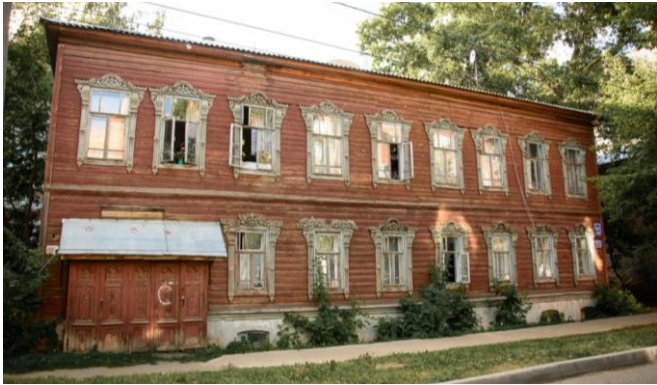
| №<br>п/п | Обобщенная<br>группа элементов<br>предмета охраны | Элементы<br>предмета охраны | Фотографическое или иное графическое<br>изображение предмета охраны* |
|---|---|---|---|
| 2 | Объемно-<br>пространственная<br>композиция | <p>Состав Ансамбля:</p> <ul style="list-style-type: none"> <li>- Жилой дом,<br/>ул. Дерендяева, д.61;</li> <li>- Жилой дом,<br/>ул. Дерендяева, д. 61а</li> </ul> | <p>Жилой дом, г. Киров, ул. Дерендяева, д. 61</p> <p>Схема местоположения</p> <p>Фото 3. Жилой дом, г. Киров, ул. Дерендяева, д. 61. Вид с юго-востока.<br/>Фотосъемка 2017 г.</p> |

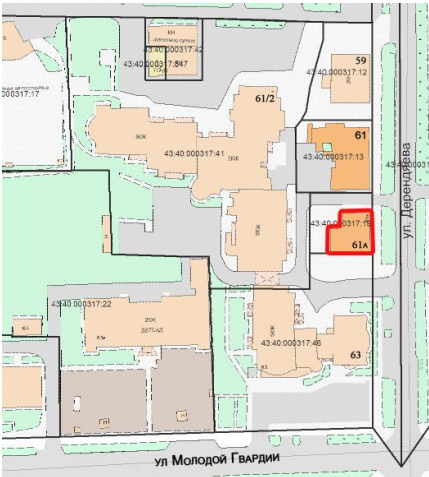
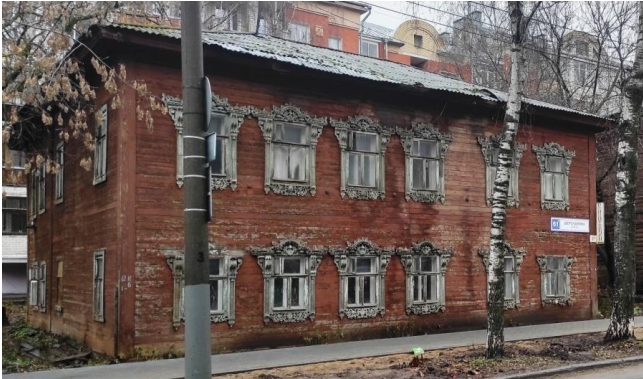
| №<br>п/п | Обобщенная<br>группа элементов<br>предмета охраны | Элементы<br>предмета охраны | Фотографическое или иное графическое<br>изображение предмета охраны* |
|---|---|---|---|
| | | | <p data-bbox="1375 316 1977 352">Жилой дом, г. Киров, ул. Дерендяева, д. 61а</p> <p data-bbox="1503 874 1839 906">Схема местоположения</p> <p data-bbox="1317 1334 2033 1401">Фото 4. Жилой дом, г. Киров, ул. Дерендяева, д. 61а.<br/>Фотосъемка 2022 г.</p> |

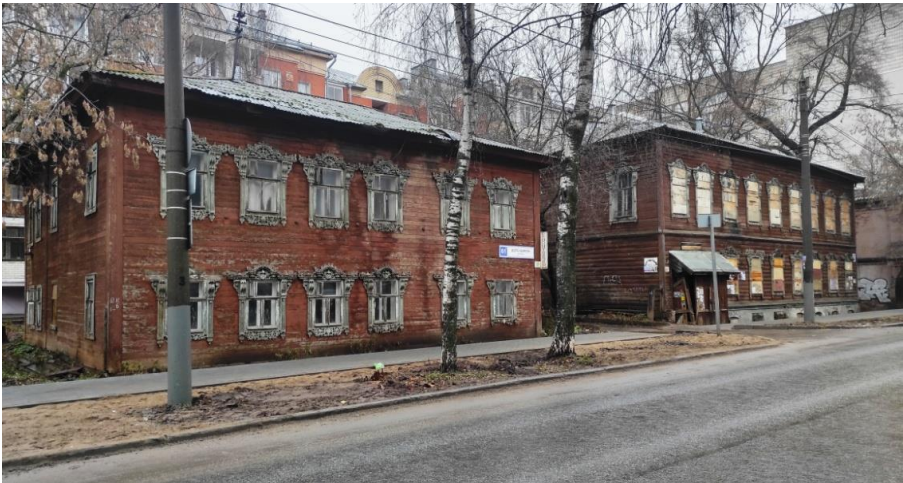
| №<br>п/п | Обобщенная<br>группа элементов<br>предмета охраны | Элементы<br>предмета охраны | Фотографическое или иное графическое<br>изображение предмета охраны* |
|---|---|---|---|
| 3 | Архитектурно-художественное решение | <p>Уличные фасады Ансамбля:<br/>два дома деревянных двухэтажных,<br/>обшитых тесом, одного периода<br/>строительства,<br/>с одинаковыми типами наличников,<br/>сочетающими<br/>в себе несколько техник резьбы:<br/>плоскую, глухую, моделированную.<br/>Дворовые фасады Ансамбля: фасады<br/>построек просты, выполнены из<br/>дерева<br/>с дощатой обшивкой,<br/>с единой линией окон<br/>и однотипными конструктивными<br/>элементами: деревянными угловыми<br/>лопатками, подшивным карнизом,<br/>наличниками.</p> <p>Включает в себя совокупность<br/>предметов охраны пообъектного<br/>состава Ансамбля</p> | <p>Фото 5. Ансамбль городской усадьбы купца Ивана Ивановича Лебедева.<br/>Вид с юго-востока. Фотосъемка 2022 г.</p> |

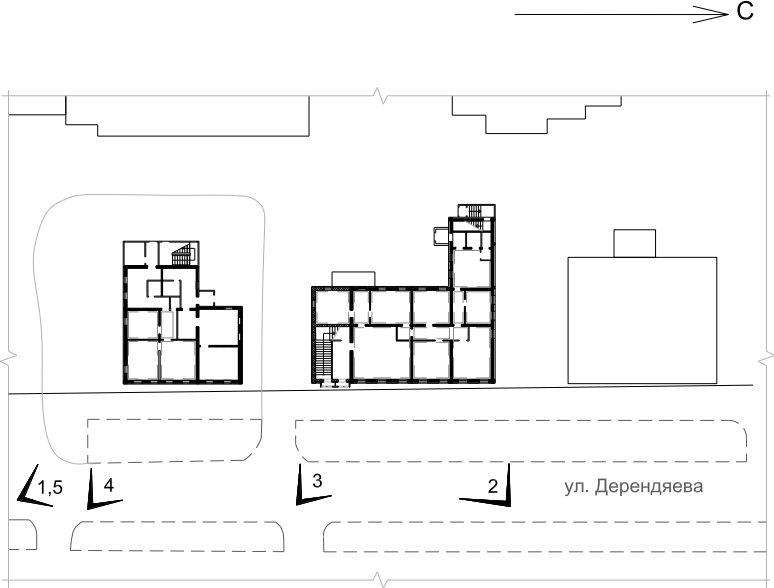
| Номер схемы | Схема |
|---|---|
| 1 | <p>ул. Дерендяева</p> <p>1, 2, 3, 4</p> <p>С</p> |

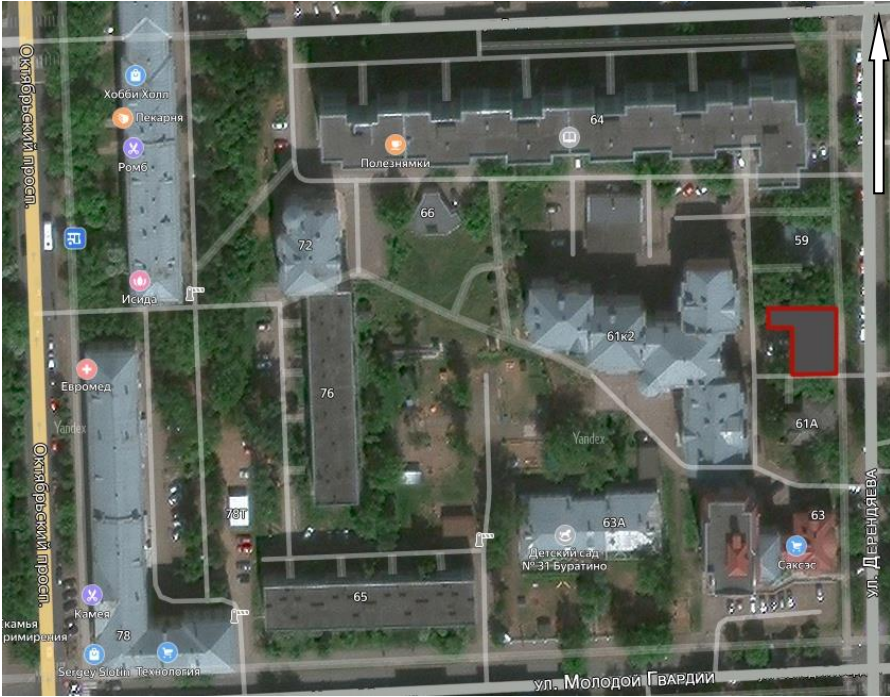
| №<br>п/п | Обобщенная<br>группа элементов<br>предмета охраны | Элементы предмета охраны | Фотографическое или иное графическое<br>изображение предмета охраны* |
|---|---|---|---|
| 1 | Градостроительное<br>положение | <p>Местоположение объекта культурного наследия (памятника истории и культуры) народов Российской Федерации регионального значения «Жилой дом», входящего в состав объекта культурного наследия (памятника истории и культуры) народов Российской Федерации регионального значения «Ансамбль усадьбы И.И. Лебедева», в центре города, по красной линии застройки улицы Дерендяева, в центре квартала, между улицами Герцена и Молодой Гвардии</p> | <p>Схема местоположения</p> |

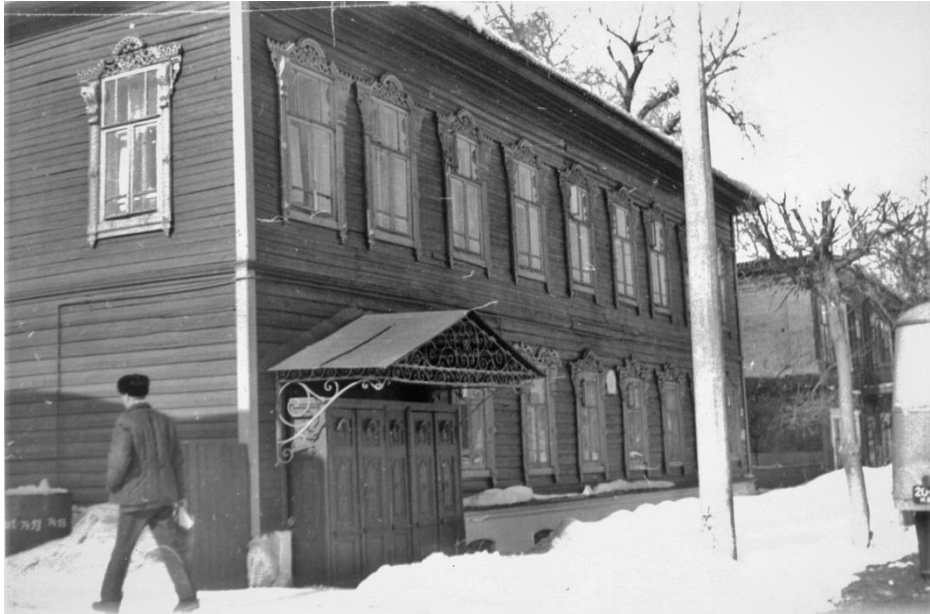
| №<br>п/п | Обобщенная<br>группа элементов<br>предмета охраны | Элементы предмета охраны | Фотографическое или иное графическое<br>изображение предмета охраны* |
|---|---|---|---|
| 2 | Объемно-пространственная композиция | Деревянный двухэтажный на каменном фундаменте, Г-образный в плане объем под скатной крышей | <p data-bbox="1400 1217 1944 1284">Фото 1. Жилой дом. Вид с юго-востока.<br/>Фотосъемка 1975 г.</p> |

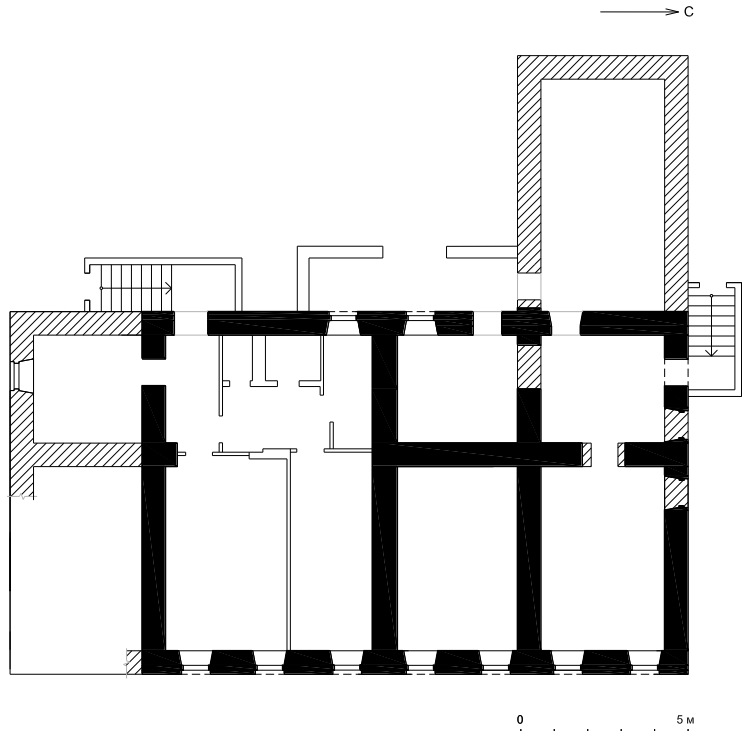
<p>План подвала</p> |

<table><tr><td></td><td>- конструкции из глиняного кирпича первоначального периода строительства</td></tr><tr><td></td><td>- конструкции из глиняного кирпича периода строительства 1902 – 1910 гг.</td></tr><tr><td></td><td>- поздние конструкции</td></tr><tr><td></td><td>- заложенные проемы</td></tr></table>

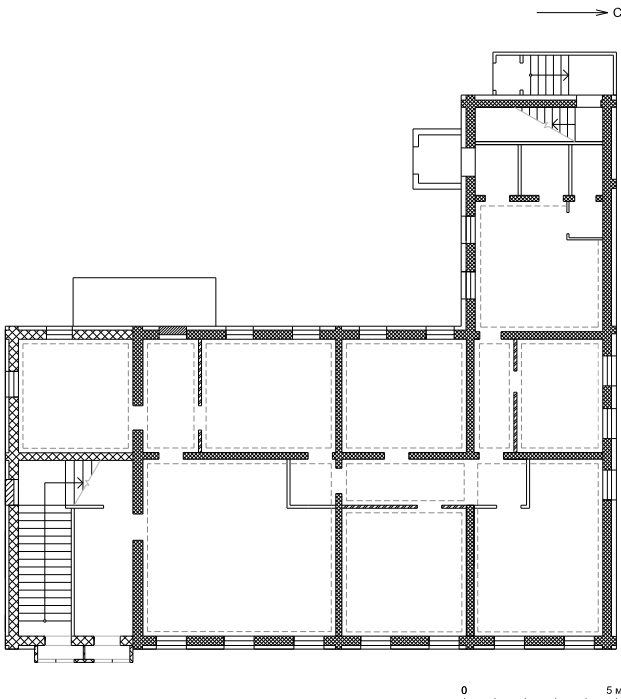
</div></div><div>План первого этажа</div></div> |

<table><tr><td></td><td>- конструкции бревенчатые, обшитые тесом периода строительства 1870-х гг., 1902 – 1910 гг.</td></tr><tr><td></td><td>конструкции деревянные периода строительства 1902 – 1910 гг.</td></tr><tr><td></td><td>- конструкции бревенчатые, обшитые тесом периода строительства 1902 – 1910 гг.</td></tr><tr><td></td><td>- поздние конструкции</td></tr><tr><td></td><td>- заложенные проемы</td></tr><tr><td></td><td>- проекция штукатурных карнизов</td></tr></table>

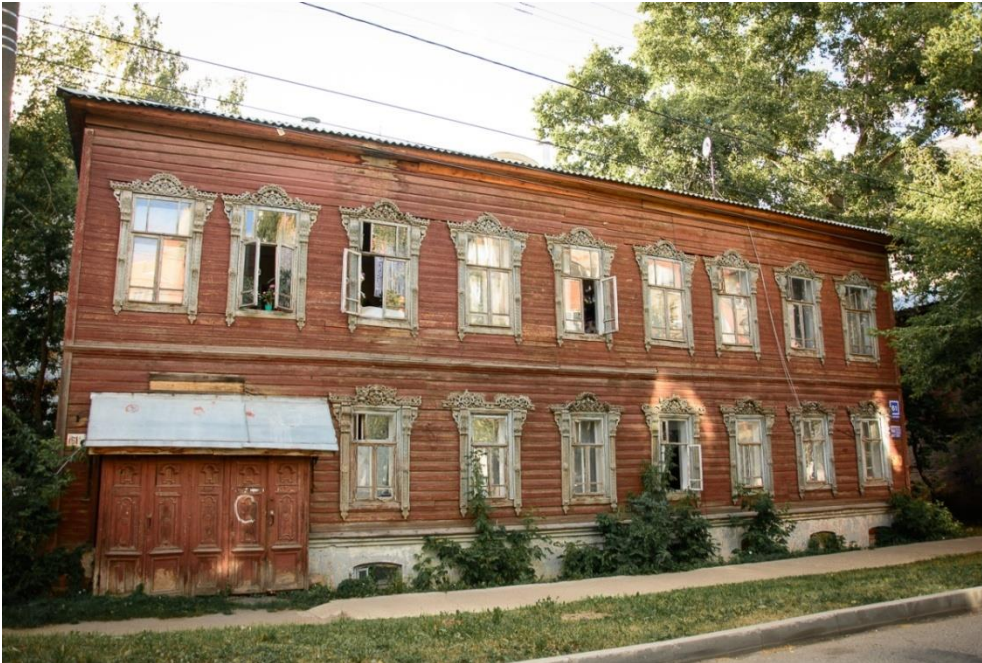
| №<br>п/п | Обобщенная<br>группа элементов<br>предмета охраны | Элементы предмета охраны | Фотографическое или иное графическое<br>изображение предмета охраны* |
|---|---|---|---|
| 4 | Архитектурно-художественное решение | Тип отделки фасадов – дощатая обшивка с покраской | <p data-bbox="1489 1265 1850 1334">Фото 2. Восточный фасад.<br/>Фотосъемка 2017 г.</p> |

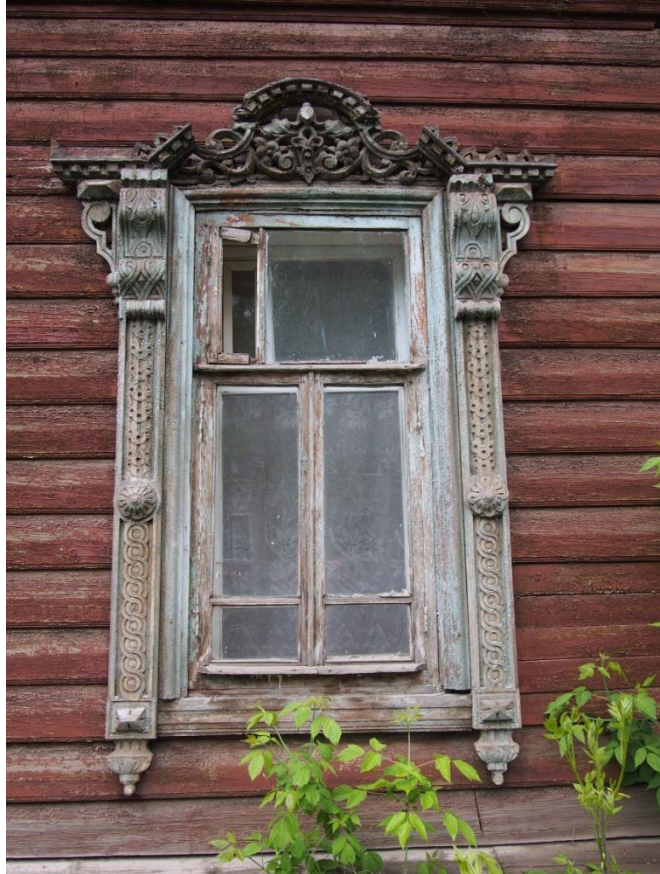
| №<br>п/п | Обобщенная<br>группа элементов<br>предмета охраны | Элементы предмета охраны | Фотографическое или иное графическое<br>изображение предмета охраны* |
|---|---|---|---|
| 4.1.1 | | <p>Оконный проем типа 1:<br/>прямоугольный оконный проем<br/>первого этажа с деревянным<br/>наличником, сочетающим в себе<br/>несколько техник резьбы - плоскую,<br/>глухую и моделированную</p> | <p>Фото 3. Оконный проем типа 1.<br/>Фотосъемка 2017 г.</p> |

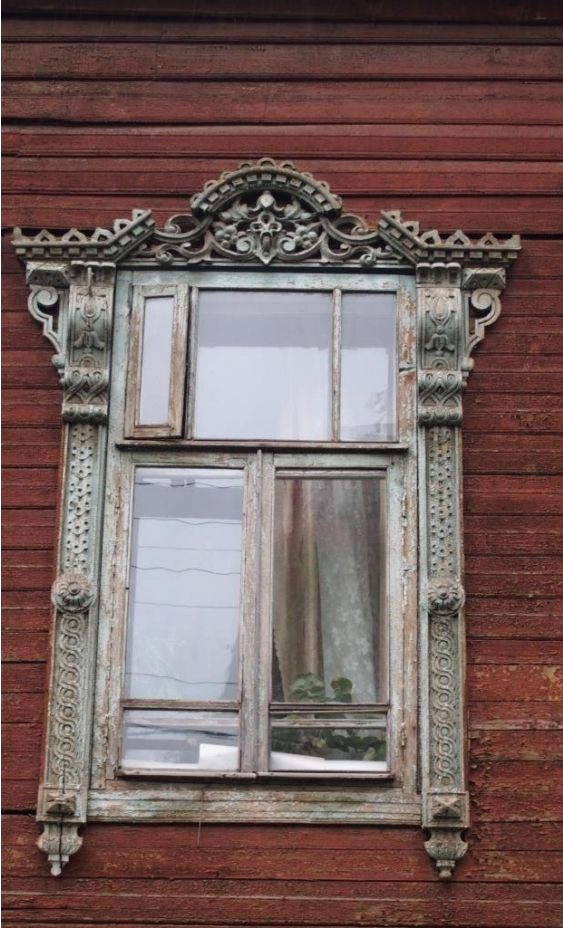
| №<br>п/п | Обобщенная<br>группа элементов<br>предмета охраны | Элементы предмета охраны | Фотографическое или иное графическое<br>изображение предмета охраны* |
|---|---|---|---|
| 4.1.2 | | <p>Оконный проем типа 2:<br/>прямоугольный оконный проем<br/>второго этажа с деревянным<br/>наличником, сочетающим в себе<br/>несколько техник резьбы - плоскую,<br/>глухую и моделированную</p> | <p>Фото 4. Оконный проем типа 2.<br/>Фотосъемка 2017 г.</p> |

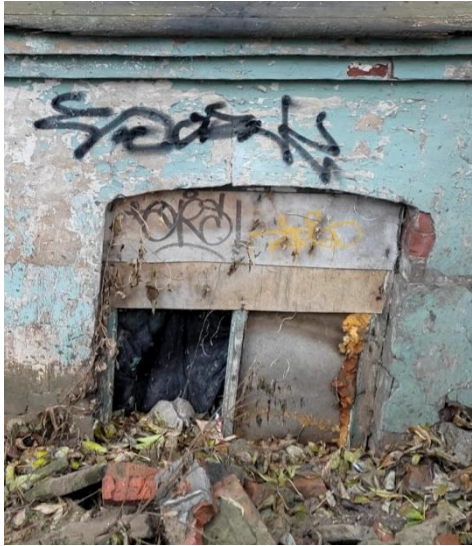
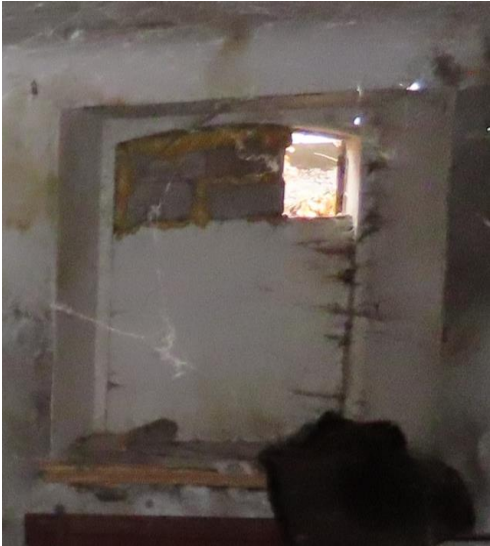
| №<br>п/п | Обобщенная<br>группа элементов<br>предмета охраны | Элементы предмета охраны | Фотографическое или иное графическое<br>изображение предмета охраны* |
|---|---|---|---|
| 4.1.3 | | Оконный проем типа 3: оконный проем подвального этажа с лучковой наружной перемычкой | <div data-bbox="1189 376 1659 924"> </div> <div data-bbox="1671 376 2159 924"> </div> <div data-bbox="1205 954 1637 1023"> <p>Фото 5. Оконный проем типа 3.<br/>Подвал</p> </div> <div data-bbox="1709 954 2141 1023"> <p>Фото 6. Оконный проем типа 3.<br/>Подвал</p> </div> |

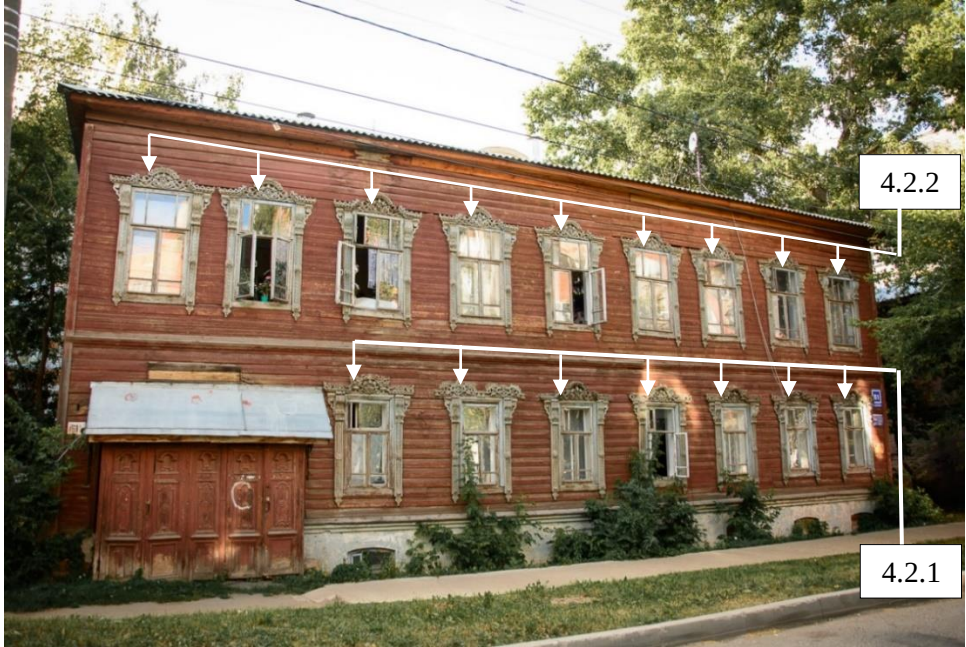
| №<br>п/п | Обобщенная<br>группа элементов<br>предмета охраны | Элементы предмета охраны | Фотографическое или иное графическое<br>изображение предмета охраны* |
|---|---|---|---|
| 4.2.1 | | Семь оконных проемов типа 1 | |
| 4.2.2 | | Девять оконных проемов типа 2 | |

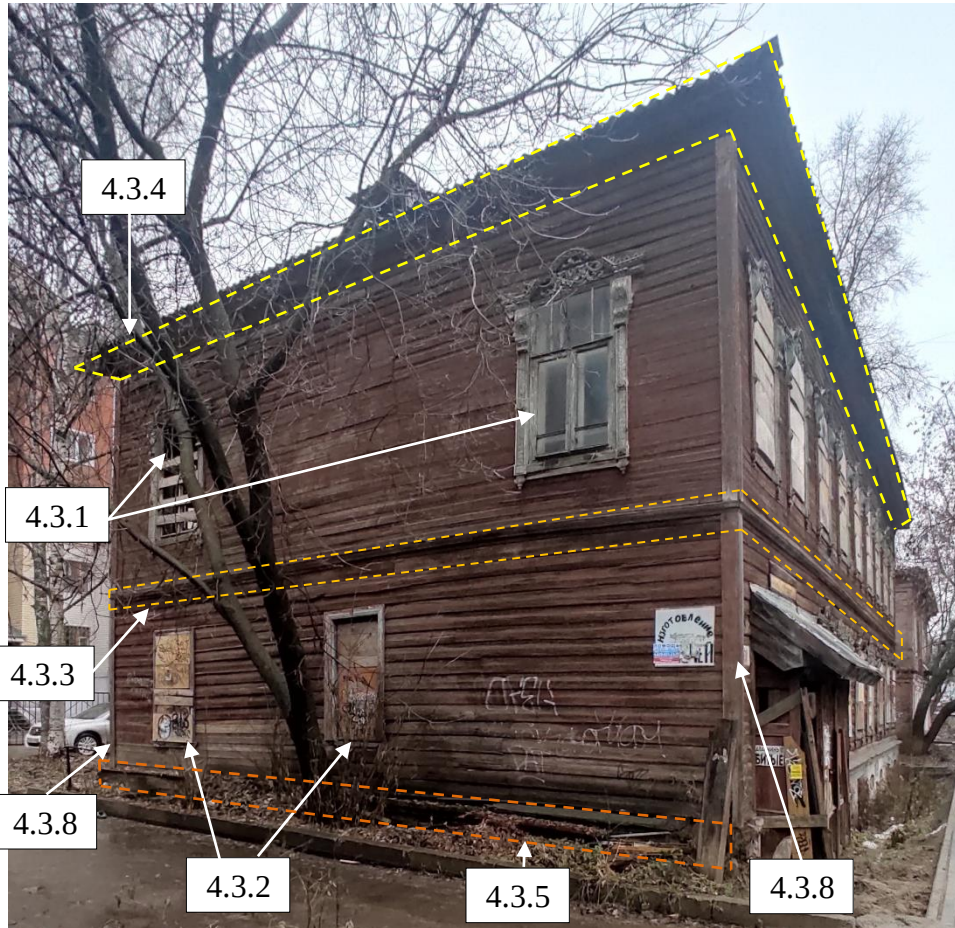
| №<br>п/п | Обобщенная<br>группа элементов<br>предмета охраны | Элементы предмета охраны | Фотографическое или иное графическое<br>изображение предмета охраны* |
|---|---|---|---|
| 4.3.1 | | Два оконных проема<br>типа 2 | |
| 4.3.2 | | Два оконных проема первого этажа с<br>простым плоским наличником | |

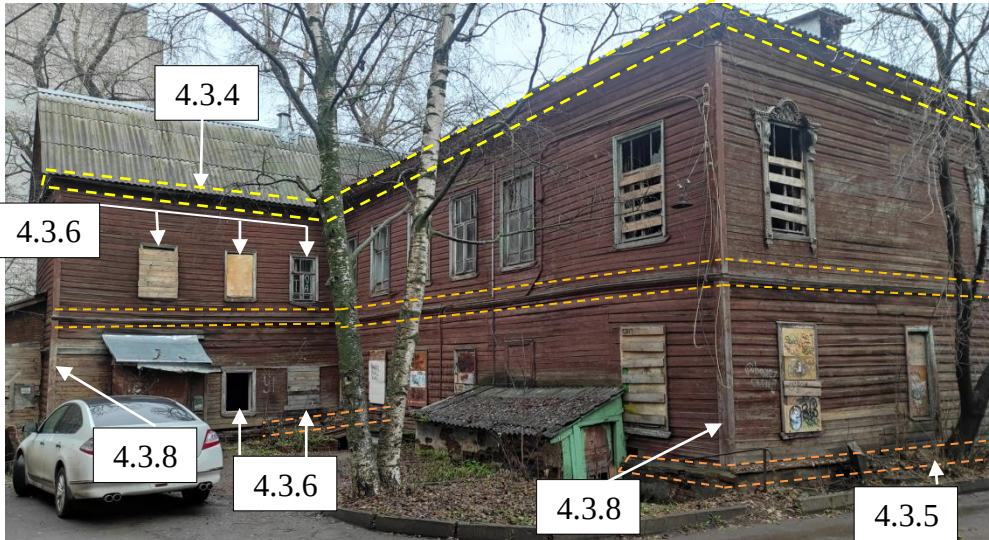
| №<br>п/п | Обобщенная<br>группа элементов<br>предмета охраны | Элементы предмета охраны | Фотографическое или иное графическое<br>изображение предмета охраны* |
|---|---|---|---|
| 4.3.6 | | Пять оконных проемов<br>с простым плоским наличником | |
| 4.3.7 | | Дверной проем | |

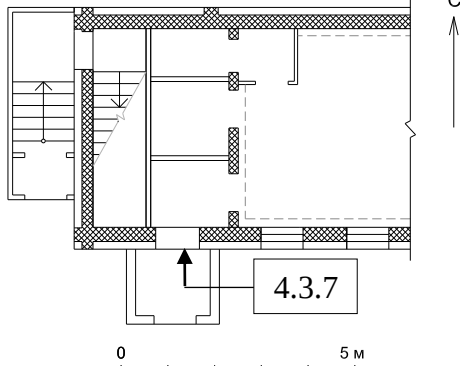
| №<br>п/п | Обобщенная<br>группа элементов<br>предмета охраны | Элементы предмета охраны | Фотографическое или иное графическое<br>изображение предмета охраны* |
|---|---|---|---|
| 4.3.8 | | Три лопатки, обрамляющие углы<br>фасада | <p data-bbox="1288 890 2056 959">Фото 14. Южный и западный фасады. Вид с юго-запада<br/>Фотосъемка 2022 г.</p> <p data-bbox="1458 1364 1877 1396">Фрагмент плана первого этажа</p> |

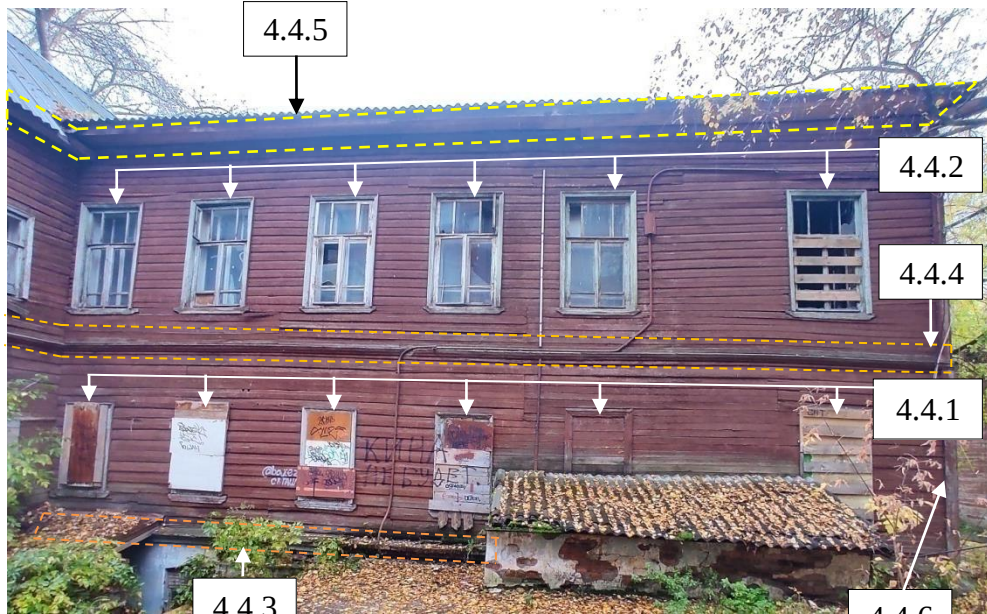
| №<br>п/п | Обобщенная<br>группа элементов<br>предмета охраны | Элементы предмета охраны | Фотографическое или иное графическое<br>изображение предмета охраны* |
|---|---|---|---|
| 4.4.1 | | Шесть оконных проемов первого этажа с простым плоским наличником | |
| 4.4.2 | | Шесть оконных проемов второго этажа с простым плоским наличником | |

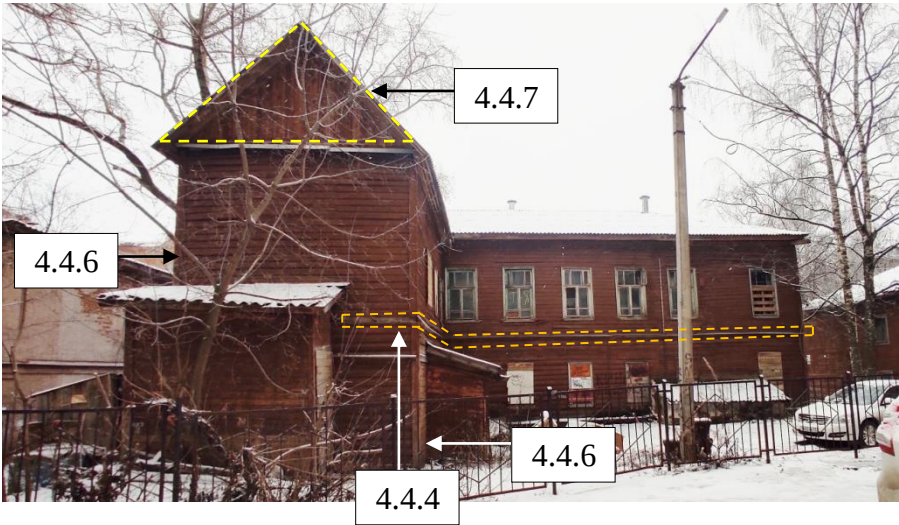
| №<br>п/п | Обобщенная<br>группа элементов<br>предмета охраны | Элементы предмета охраны | Фотографическое или иное графическое<br>изображение предмета охраны* |
|---|---|---|---|
| 4.4.7 | | Фронтон дощатый | <p data-bbox="1397 1066 1944 1136">Фото 16. Западный фасад. Вид с запада.<br/>Фотосъемка 2022 г.</p> |

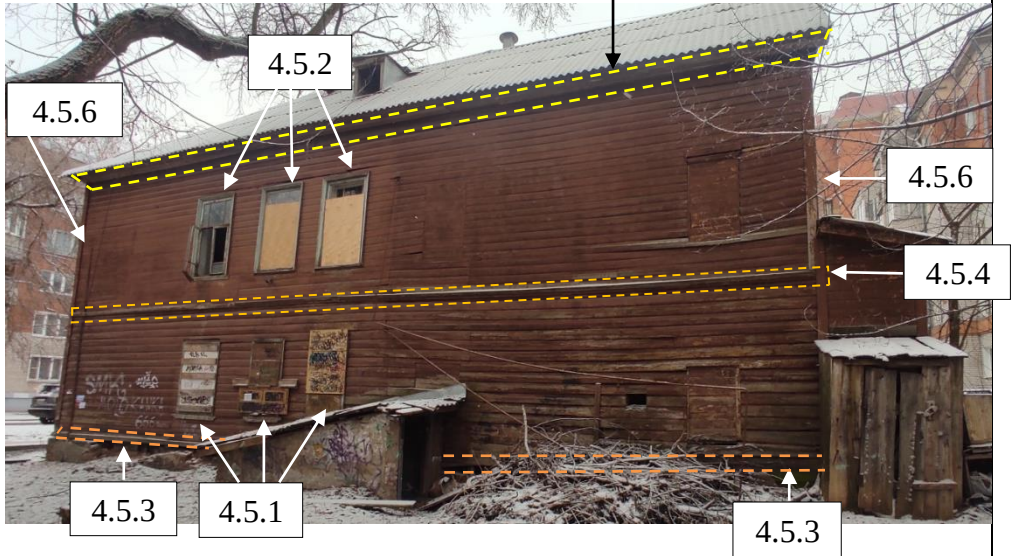
| №<br>п/п | Обобщенная<br>группа элементов<br>предмета охраны | Элементы предмета охраны | Фотографическое или иное графическое<br>изображение предмета охраны* |
|---|---|---|---|
| 4.5.1 | | Три оконных проема первого этажа с простым плоским наличником | <p>Фото 17. Северный фасад. Вид с северо-запада.<br/>Фотосъемка 2022 г.</p> |
| 4.5.2 | | Три оконных проема второго этажа с простым плоским наличником | |

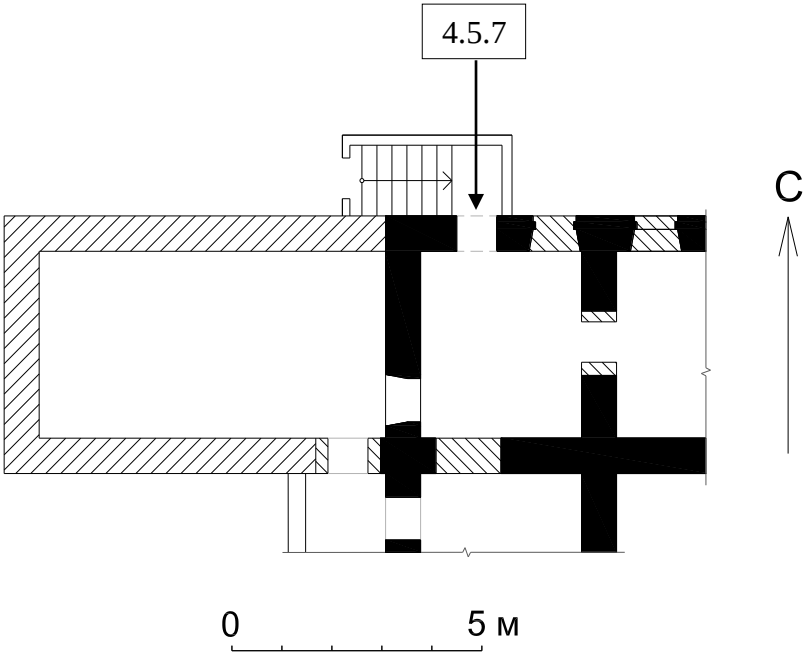
| №<br>п/п | Обобщенная<br>группа элементов<br>предмета охраны | Элементы предмета охраны | Фотографическое или иное графическое<br>изображение предмета охраны* |
|---|---|---|---|
| 4.5.7 | | Лучковый дверной проем | <p data-bbox="1503 1219 1839 1251">Фрагмент плана подвала</p> |

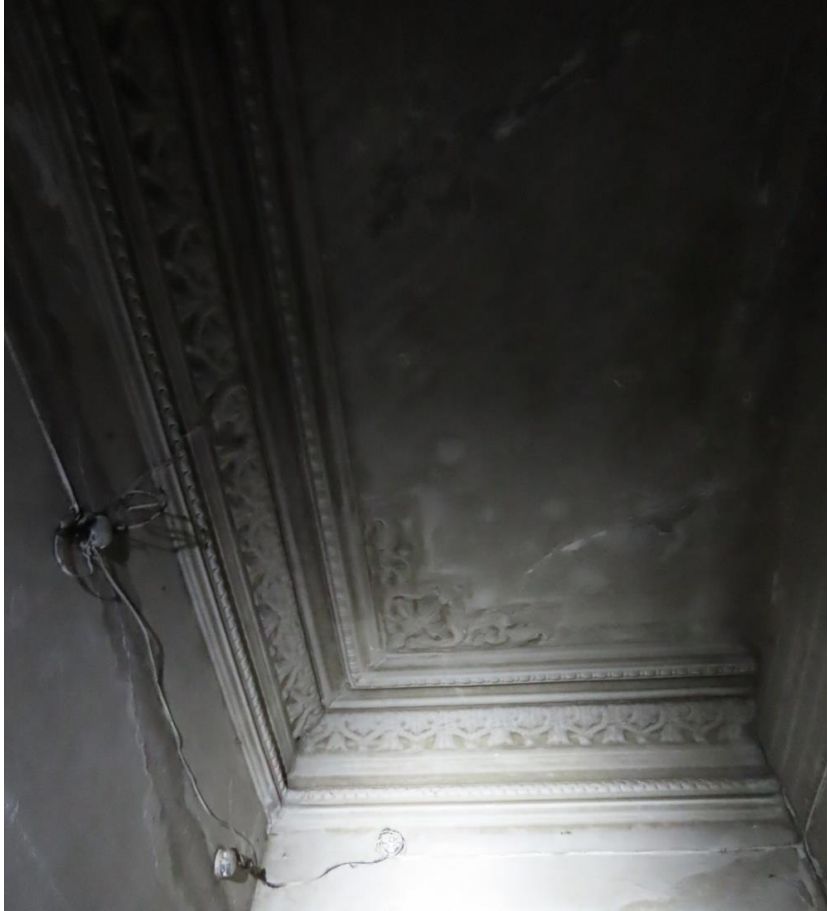
| №<br>п/п | Обобщенная<br>группа элементов<br>предмета охраны | Элементы предмета охраны | Фотографическое или иное графическое<br>изображение предмета охраны* |
|---|---|---|---|
| 4.6.1 | | <p>Карниз типа 1:<br/>карниз лепной с дополнительным<br/>оформлением углов в плоскости<br/>потолка</p> | <p>Фото 18. Карниз типа 1. Второй этаж. Центральная часть здания.<br/>Фотосъемка 2022 г.</p> |

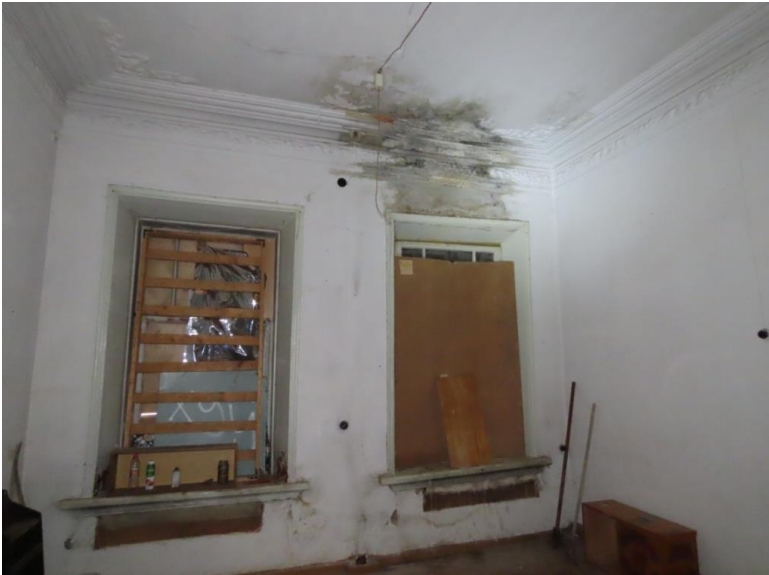
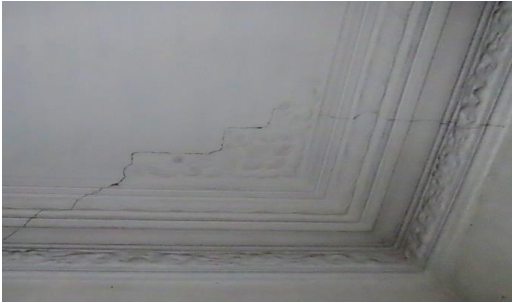
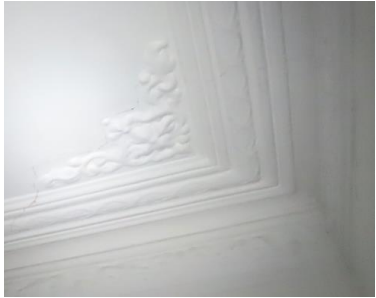
| №<br>п/п | Обобщенная<br>группа элементов<br>предмета охраны | Элементы предмета охраны | Фотографическое или иное графическое<br>изображение предмета охраны* |
|---|---|---|---|
| 4.6.2 | | <p>Карниз типа 2:<br/>карниз лепной с дополнительным<br/>оформлением углов в плоскости<br/>потолка</p> | <p>Фото 19, 20, 21. Карниза типа 2. Второй этаж.<br/>Фотосъемка 2022 г.</p> |

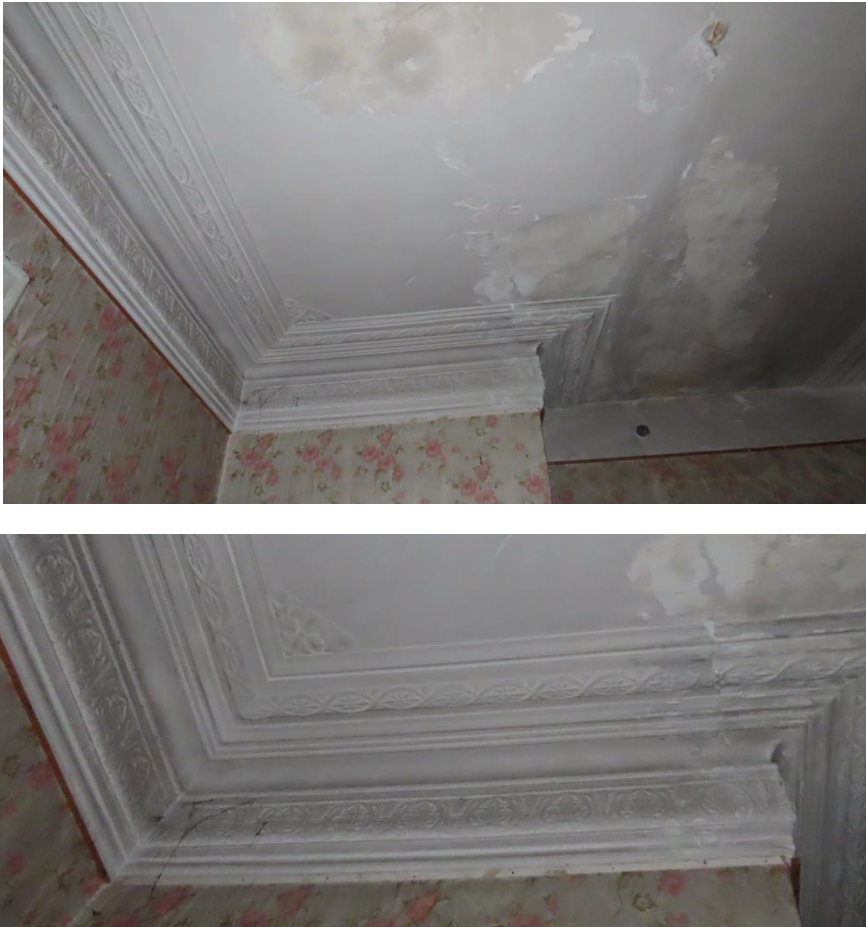
| №<br>п/п | Обобщенная<br>группа элементов<br>предмета охраны | Элементы предмета охраны | Фотографическое или иное графическое<br>изображение предмета охраны* |
|---|---|---|---|
| 4.6.3 | | <p>Карниз типа 3:<br/>карниз лепной с дополнительным<br/>оформлением углов в плоскости<br/>потолка</p> | <p>Фото 22, 23. Карниз типа 3. Второй этаж.<br/>Фотосъемка 2022 г.</p> |

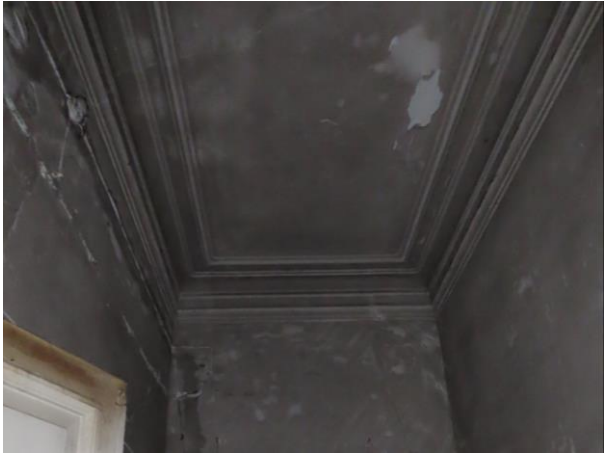
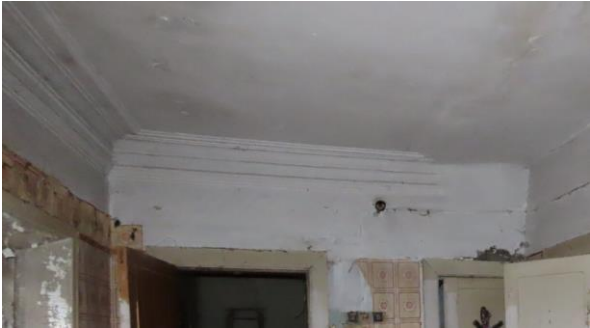
| №<br>п/п | Обобщенная<br>группа элементов<br>предмета охраны | Элементы предмета охраны | Фотографическое или иное графическое<br>изображение предмета охраны* |
|---|---|---|---|
| 4.6.4 | | Карниз штукатурный тянутый | <div data-bbox="1370 365 1971 820"> </div> <p data-bbox="1301 847 2040 916">Фото 24. Карниз штукатурный тянутый. Второй этаж.<br/>Фотосъемка 2022 г.</p> <div data-bbox="1370 954 1957 1283"> </div> <p data-bbox="1326 1310 2016 1378">Фото 25. Карниз штукатурный тянутый.<br/>Второй этаж, западное крыло. Фотосъемка 2022 г.</p> |

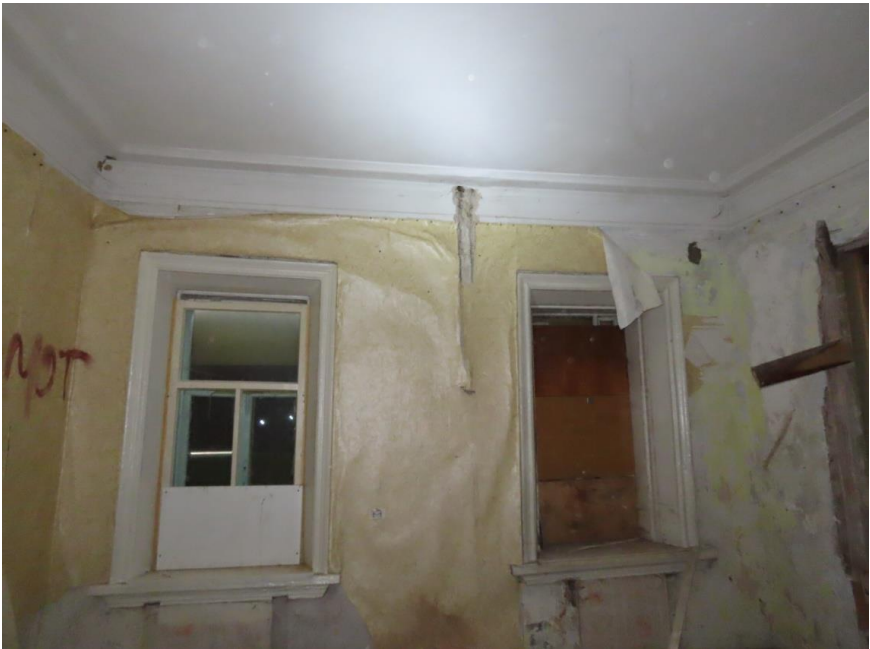
| №<br>п/п | Обобщенная<br>группа элементов<br>предмета охраны | Элементы предмета охраны | Фотографическое или иное графическое<br>изображение предмета охраны* |
|---|---|---|---|
| 4.6.5 | | Карниз штукатурный тянутый | <p data-bbox="1296 1086 2045 1153">Фото 26. Карниз штукатурный тянутый. Первый этаж.<br/>Фотосъемка 2022 г.</p> |

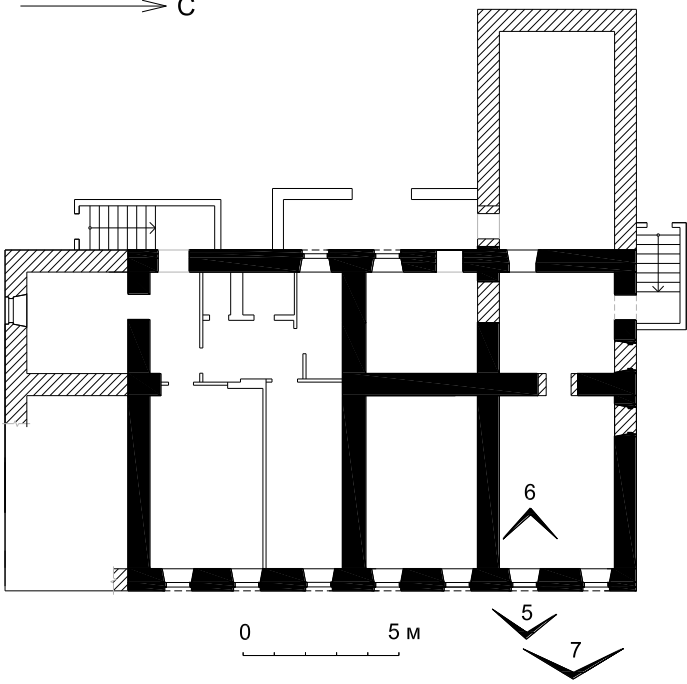
| Номер схемы | Схема |
|---|---|
| 1 | <p data-bbox="1798 598 2083 635">Подвальный этаж</p> <p data-bbox="1120 662 1299 686">→ С</p> <p data-bbox="1344 1284 1523 1316">0 5 м</p> <p data-bbox="1612 1268 1657 1300">5</p> <p data-bbox="1668 1300 1713 1332">7</p> |
