**О включении выявленных объектов культурного наследия в единый государственный реестр объектов культурного наследия (памятников истории и культуры) народов Российской Федерации, об утверждении границ их территорий и об установлении их предметов охраны**

1. Включить выявленный объект культурного наследия (памятник истории и культуры) народов Российской Федерации «Ансамбль усадьбы И.И. Лебедева» (1820 – 1831 годы, 1870-е годы, 1902 – 1910 годы),

расположенный по адресу: Кировская область, г. Киров, ул. Дерендяева, д. 61, д. 61а, в единый государственный реестр объектов культурного наследия (памятников истории и культуры) народов Российской Федерации в качестве объекта культурного наследия (памятника истории и культуры) народов Российской Федерации регионального значения (вид – ансамбль).

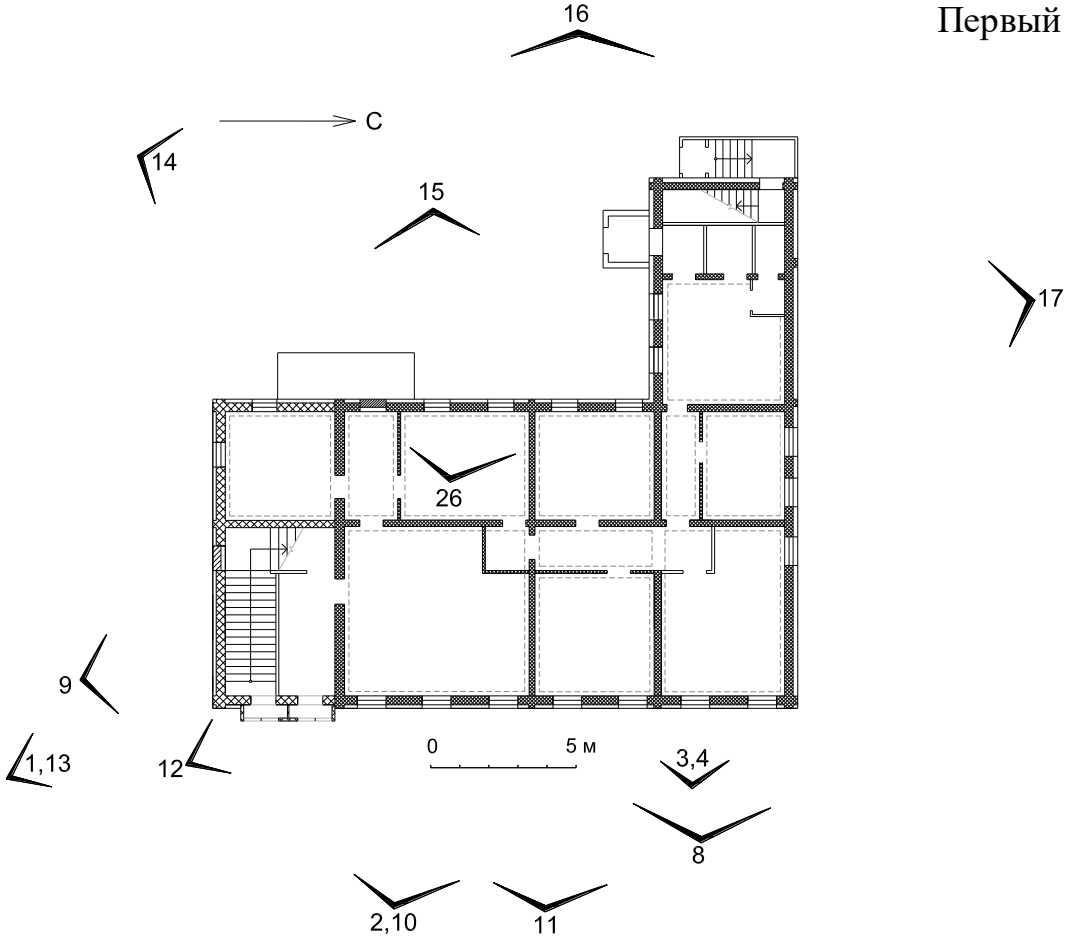
| Номер схемы | Схема |
|---|---|
| 2 | <p data-bbox="1839 331 2049 371">Первый этаж</p> |

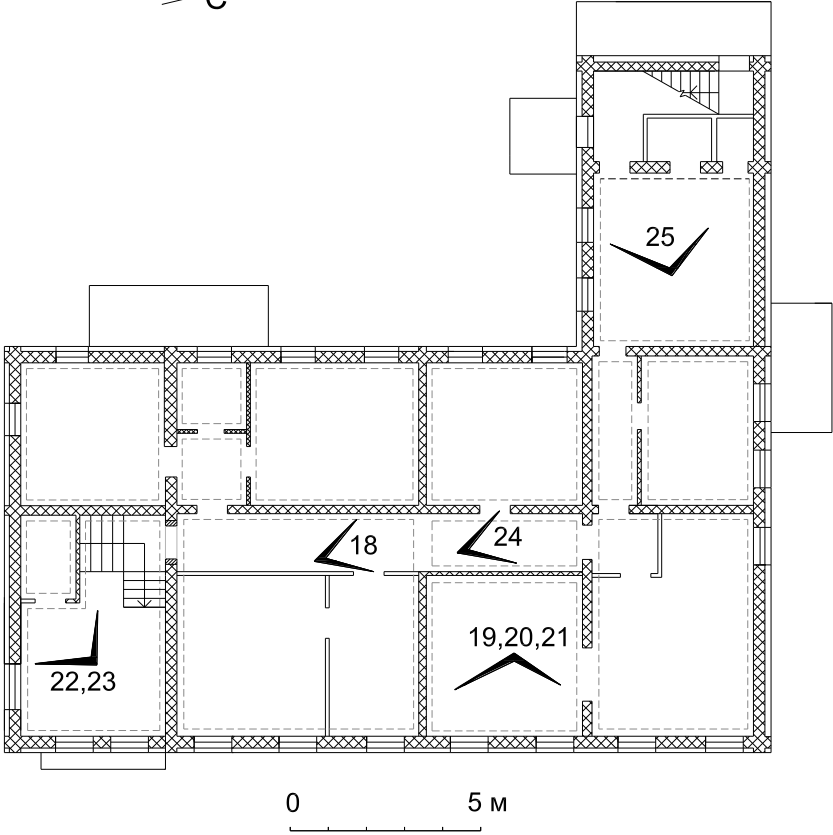
| Номер схемы | Схема |
|---|---|
| 3 | <p data-bbox="1906 280 2107 316">Второй этаж</p> <p data-bbox="1070 325 1285 352">→ С</p> <p data-bbox="1104 1010 1171 1037">22,23</p> <p data-bbox="1373 874 1440 901">18</p> <p data-bbox="1529 874 1597 901">24</p> <p data-bbox="1529 970 1619 997">19,20,21</p> <p data-bbox="1686 563 1753 590">25</p> <p data-bbox="1339 1137 1563 1165">0 5 м</p> |

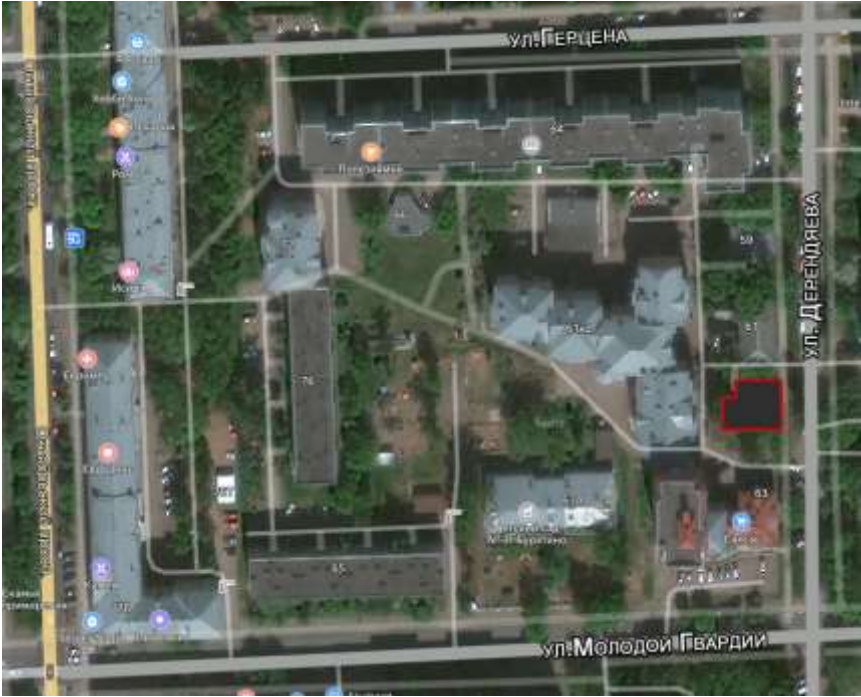
| №<br>п/п | Обобщенная<br>группа элементов<br>предмета охраны | Элементы<br>предмета охраны | Фотографическое или иное графическое<br>изображение предмета охраны* |
|---|---|---|---|
| 1 | Градостроительное<br>положение | <p>Местоположение объекта культурного наследия (памятника истории и культуры) народов Российской Федерации регионального значения «Жилой дом», входящего в состав объекта культурного наследия (памятника истории и культуры) народов Российской Федерации регионального значения «Ансамбль усадьбы И.И. Лебедева», в центре города, по красной линии застройки улицы Дерендяева, в центре квартала, между улицами Герцена и Молодой Гвардии</p> | <p>Схема местоположения</p> |

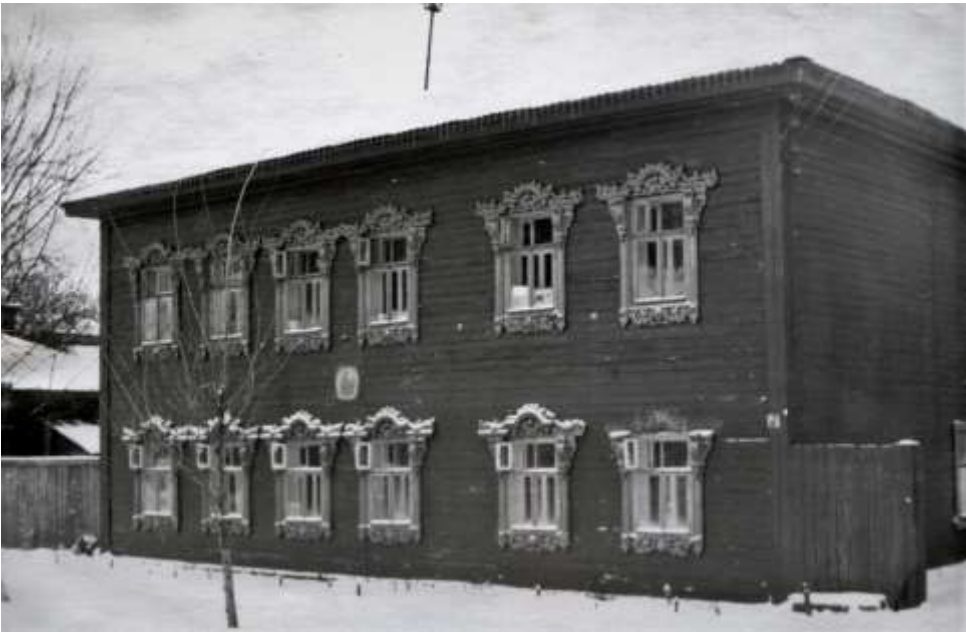
| №<br>п/п | Обобщенная<br>группа элементов<br>предмета охраны | Элементы<br>предмета охраны | Фотографическое или иное графическое<br>изображение предмета охраны* |
|---|---|---|---|
| 2 | Объемно-<br>пространственная<br>композиция | Деревянный двухэтажный объем<br>под скатной крышей | <p data-bbox="1435 1189 1845 1257">Фото 1. Вид с северо-востока.<br/>Фотосъемка 1975 г.</p> |

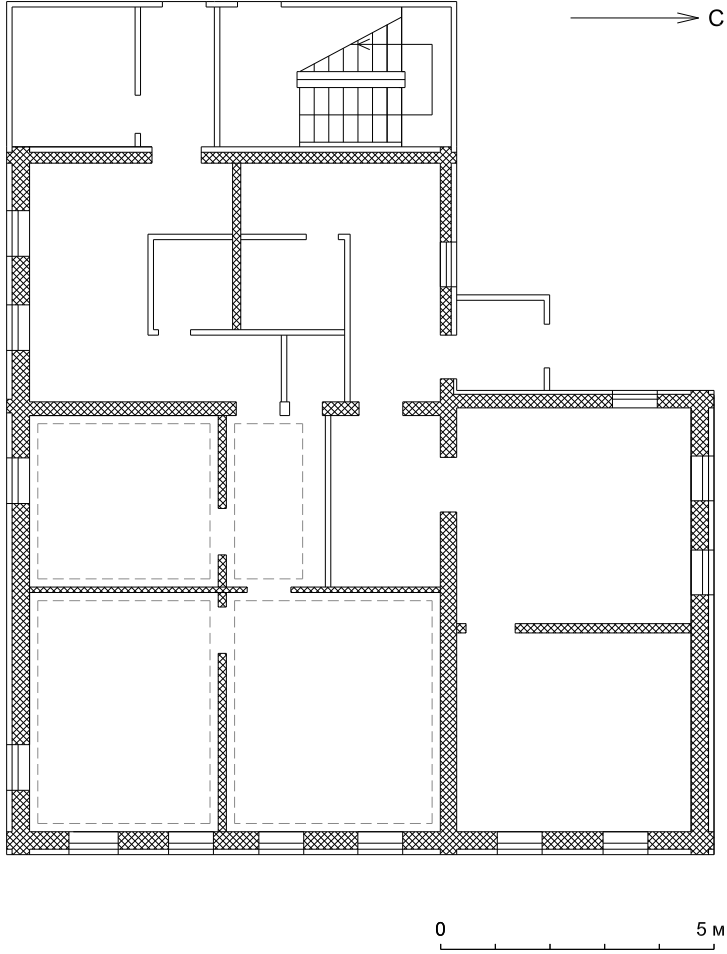
| №<br>п/п | Обобщенная<br>группа элементов<br>предмета охраны | Элементы<br>предмета охраны | Фотографическое или иное графическое<br>изображение предмета охраны* |
|---|---|---|---|
| | | | <p data-bbox="1532 1378 1805 1410">План первого этажа</p> |

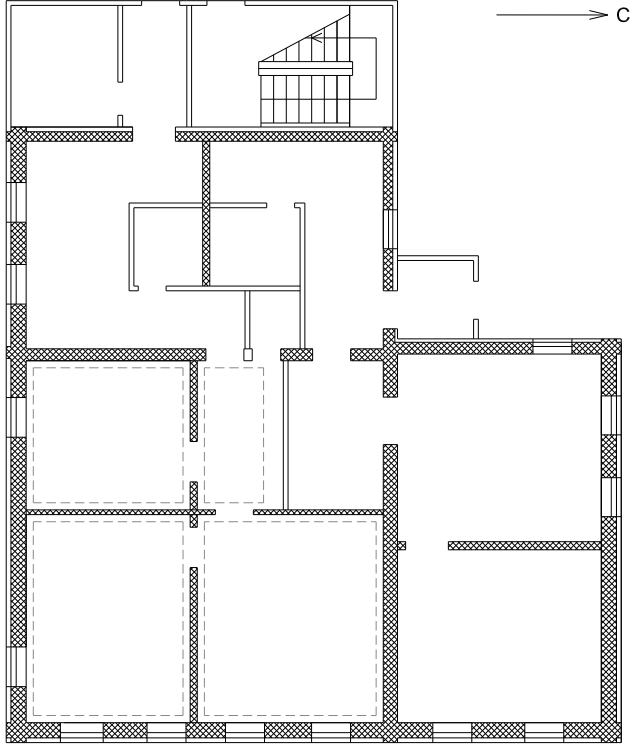
| №<br>п/п | Обобщенная<br>группа элементов<br>предмета охраны | Элементы<br>предмета охраны | Фотографическое или иное графическое<br>изображение предмета охраны* |
|---|---|---|---|
| 3 | Конструктивная<br>система | <p>Основные конструкции здания:</p> <p>конструкции бревенчатые, обшитые<br/>тесом периода 1870-х гг.,<br/>1902 – 1910 гг.;</p> <p>деревянные перекрытия;</p> <p>крыша скатная, чердачная</p> | <p>0 5 м</p> <ul style="list-style-type: none"> <li>- конструкции бревенчатые, обшитые тесом периода 1870-х гг., 1902 – 1910 гг.</li> <li>- заложенные проемы</li> <li>- поздние конструкции</li> <li>- проекция штукатурных карнизов</li> </ul> <p>План первого этажа</p> |

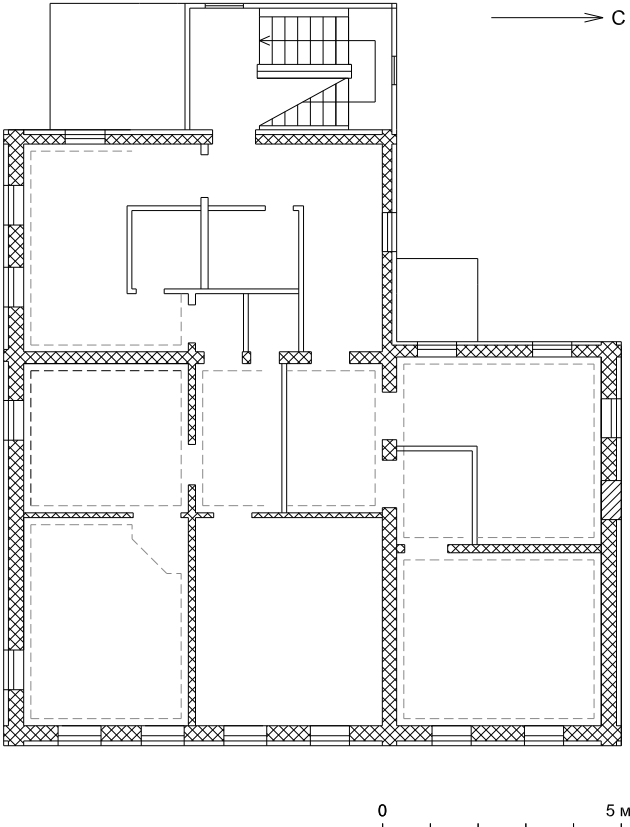
| №<br>п/п | Обобщенная<br>группа элементов<br>предмета охраны | Элементы<br>предмета охраны | Фотографическое или иное графическое<br>изображение предмета охраны* |
|---|---|---|---|
| | | | <p>0 5 м</p> <ul style="list-style-type: none"> <li>- конструкции бревенчатые, обшитые тесом периода 1870-х гг., 1902 – 1910 гг.</li> <li>- заложенные проемы</li> <li>- поздние конструкции</li> <li>- проекция штукатурных карнизов</li> </ul> <p>План второго этажа</p> |

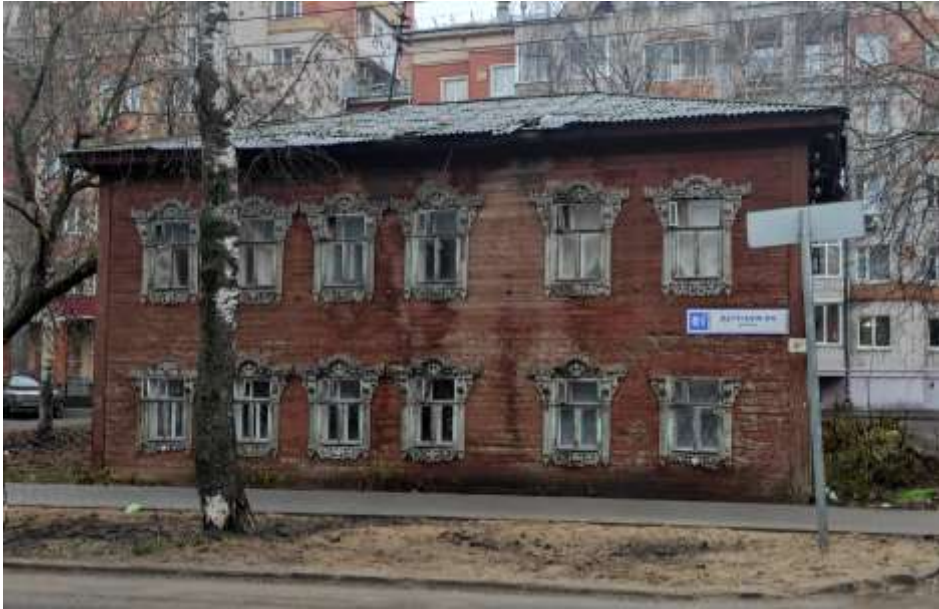
| №<br>п/п | Обобщенная<br>группа элементов<br>предмета охраны | Элементы<br>предмета охраны | Фотографическое или иное графическое<br>изображение предмета охраны* |
|---|---|---|---|
| 4 | Архитектурно-художественное решение | Тип отделки фасадов – дощатая обшивка с покраской | <p data-bbox="1485 1102 1794 1169">Фото 2. Вид с востока.<br/>Фотосъемка 2022 г.</p> |

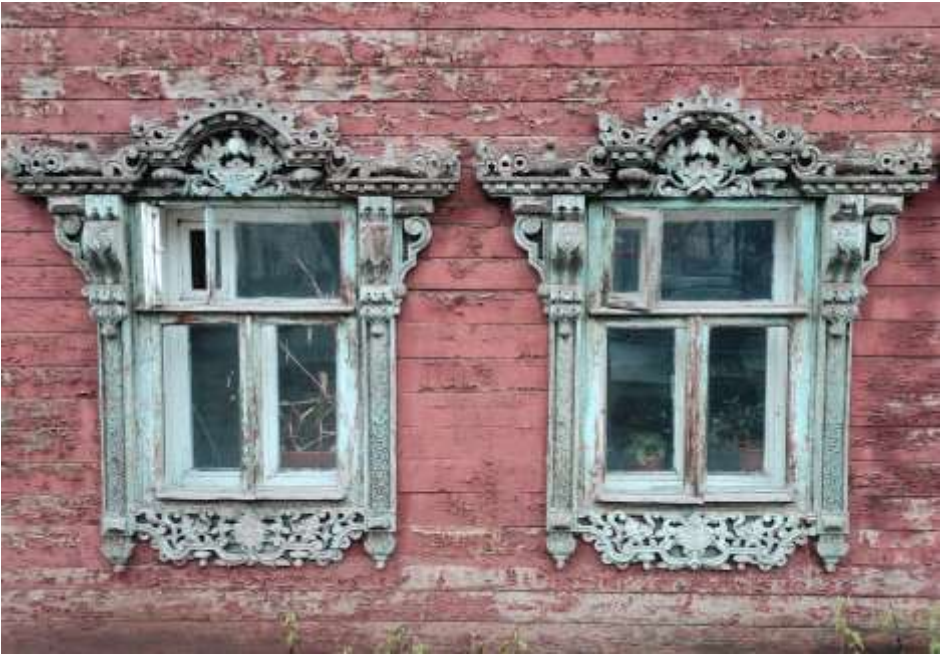
| №<br>п/п | Обобщенная<br>группа элементов<br>предмета охраны | Элементы<br>предмета охраны | Фотографическое или иное графическое<br>изображение предмета охраны* |
|---|---|---|---|
| 4.1.1 | | <p>Оконный проем типа 1:<br/>прямоугольный оконный проем<br/>первого этажа, оформленный<br/>рамочным наличником, сочетающим в<br/>себе несколько техник резьбы -<br/>плоскую, глухую и моделированную</p> | <p>Фото 3. Оконные проемы типа 1.<br/>Фотосъемка 2017 г.</p> |

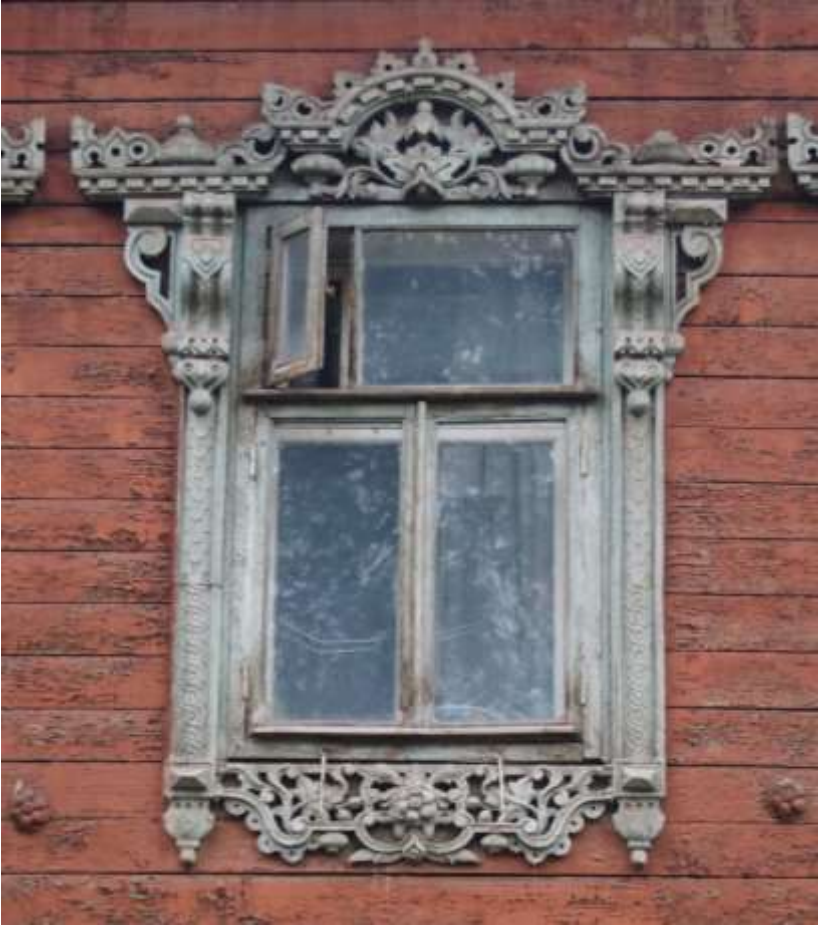
| №<br>п/п | Обобщенная<br>группа элементов<br>предмета охраны | Элементы<br>предмета охраны | Фотографическое или иное графическое<br>изображение предмета охраны* |
|---|---|---|---|
| 4.1.2 | | <p>Оконный проем типа 2:<br/>прямоугольный оконный проем<br/>второго этажа с наличником,<br/>сочетающим в себе несколько техник<br/>резьбы - плоскую, глухую<br/>и моделированную</p> | <p>Фото 4. Оконный проем типа 2.<br/>Фотосъемка 2017 г.</p> |

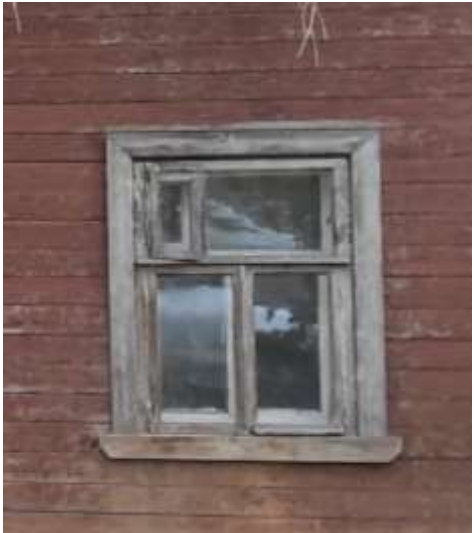
| №<br>п/п | Обобщенная<br>группа элементов<br>предмета охраны | Элементы<br>предмета охраны | Фотографическое или иное графическое<br>изображение предмета охраны* |
|---|---|---|---|
| 4.1.3 | | Оконный проем типа 3:<br>оконный проем с простым плоским<br>наличником | <p data-bbox="1285 879 1995 914">Фото 5. Оконный проем типа 3. Фотосъемка 2022 г.</p> |

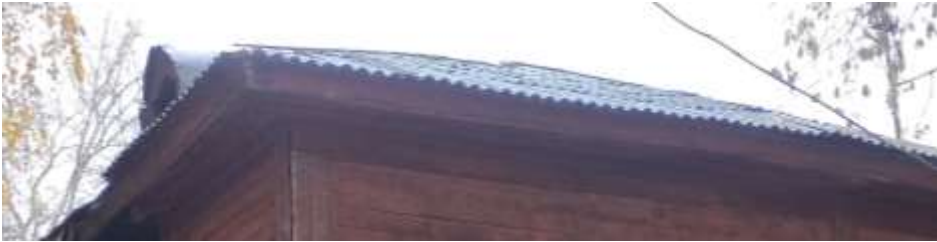
| №<br>п/п | Обобщенная<br>группа элементов<br>предмета охраны | Элементы<br>предмета охраны | Фотографическое или иное графическое<br>изображение предмета охраны* |
|---|---|---|---|
| 4.1.4 | | Подшивной карниз: дощатый карниз<br>из профилированной доски | <p data-bbox="1308 1305 1973 1340">Фото 6. Подшивной карниз. Фотосъемка 2022 г.</p> |

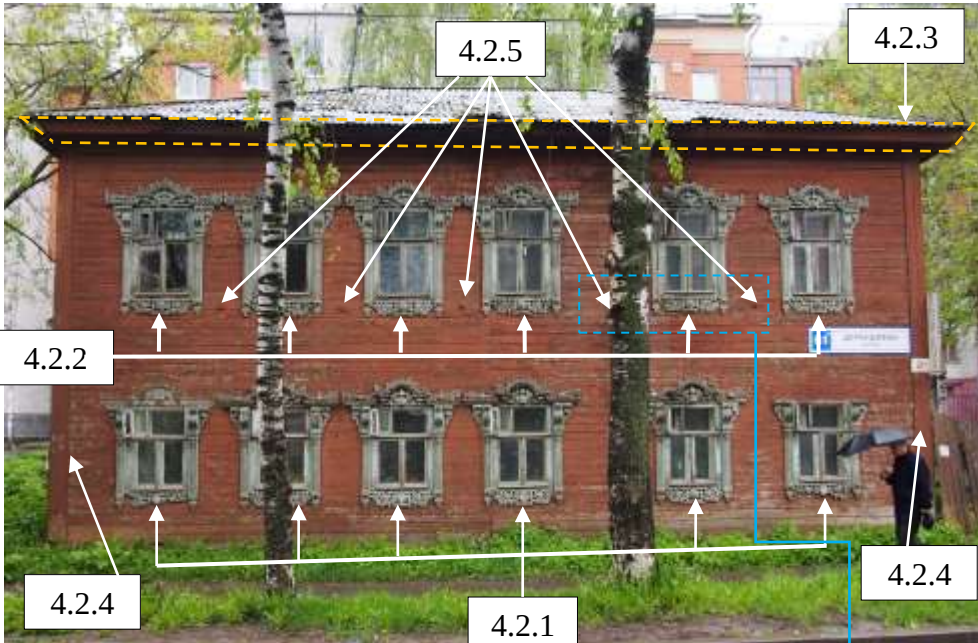
| №<br>п/п | Обобщенная<br>группа элементов<br>предмета охраны | Элементы<br>предмета охраны | Фотографическое или иное графическое<br>изображение предмета охраны* |
|---|---|---|---|
| 4.2.1 | | Шесть оконных проема типа 1 | <p>Фото 7. Восточный фасад. Вид с востока.<br/>Фотосъемка 2017 г.</p> |
| 4.2.2 | | Шесть оконных проемов<br>типа 2 | |

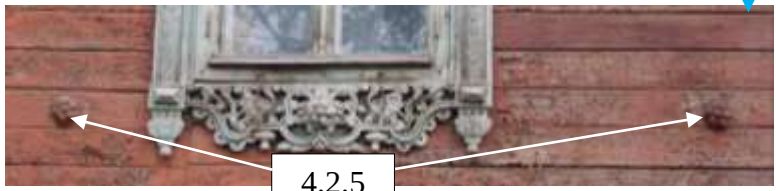
| №<br>п/п | Обобщенная<br>группа элементов<br>предмета охраны | Элементы<br>предмета охраны | Фотографическое или иное графическое<br>изображение предмета охраны* |
|---|---|---|---|
| 4.2.5 | | Пять штучных декоративных<br>элементов из дерева в виде цветка | <p>Фото 8. Декоративные элементы из дерева в виде цветка.<br/>Восточный фасад. Фотосъемка 2017 г.</p> |

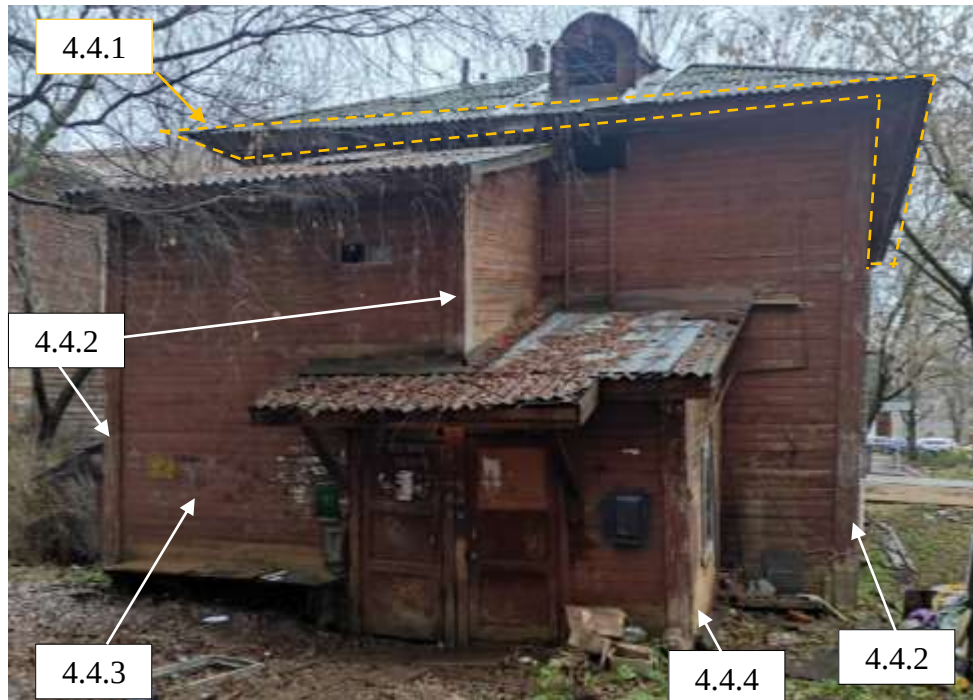
| №<br>п/п | Обобщенная<br>группа элементов<br>предмета охраны | Элементы<br>предмета охраны | Фотографическое или иное графическое<br>изображение предмета охраны* |
|---|---|---|---|
| 4.4.1 | | Подшивной карниз | |
| 4.4.2 | | Три лопатки, обрамляющие углы<br>фасада | |

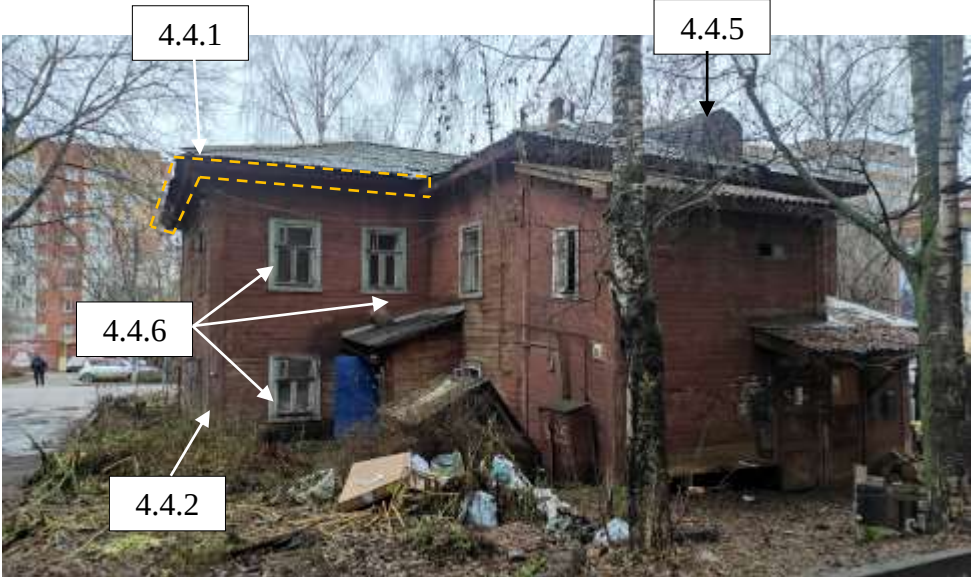
| №<br>п/п | Обобщенная<br>группа элементов<br>предмета охраны | Элементы<br>предмета охраны | Фотографическое или иное графическое<br>изображение предмета охраны* |
|---|---|---|---|
| 4.4.5 | | Одно арочное слуховое окно | |
| 4.4.6 | | Три оконных проема типа 3 | |

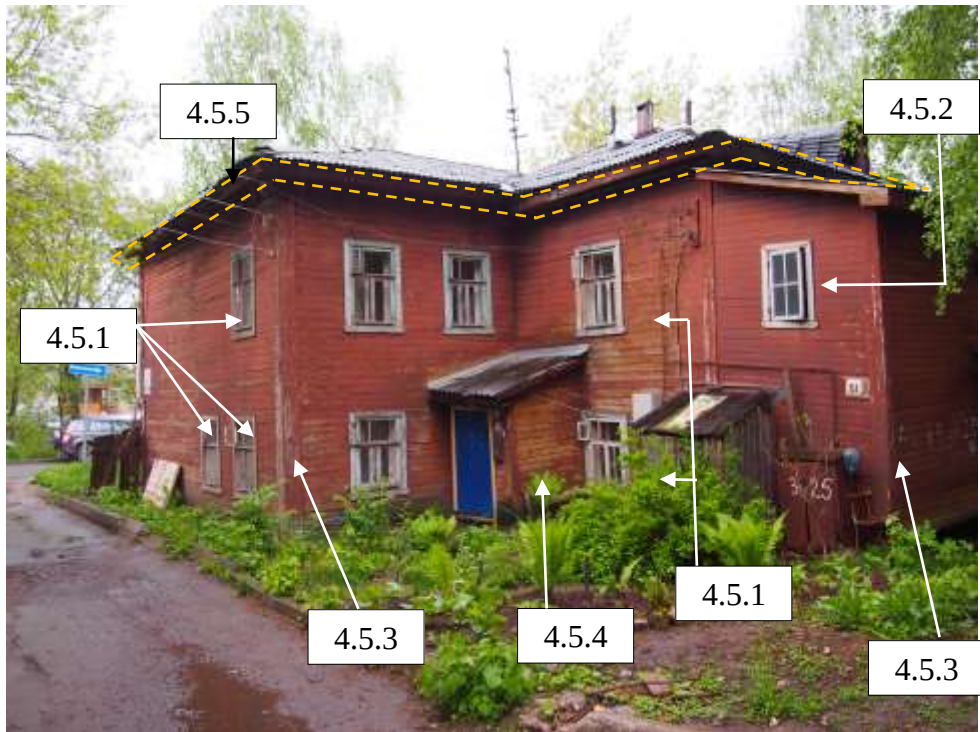
| №<br>п/п | Обобщенная<br>группа элементов<br>предмета охраны | Элементы<br>предмета охраны | Фотографическое или иное графическое<br>изображение предмета охраны* |
|---|---|---|---|
| 4.5.1 | | Пять оконных проемов типа 3 | |
| 4.5.2 | | Один оконный проем второго этажа с простым плоским наличником | |

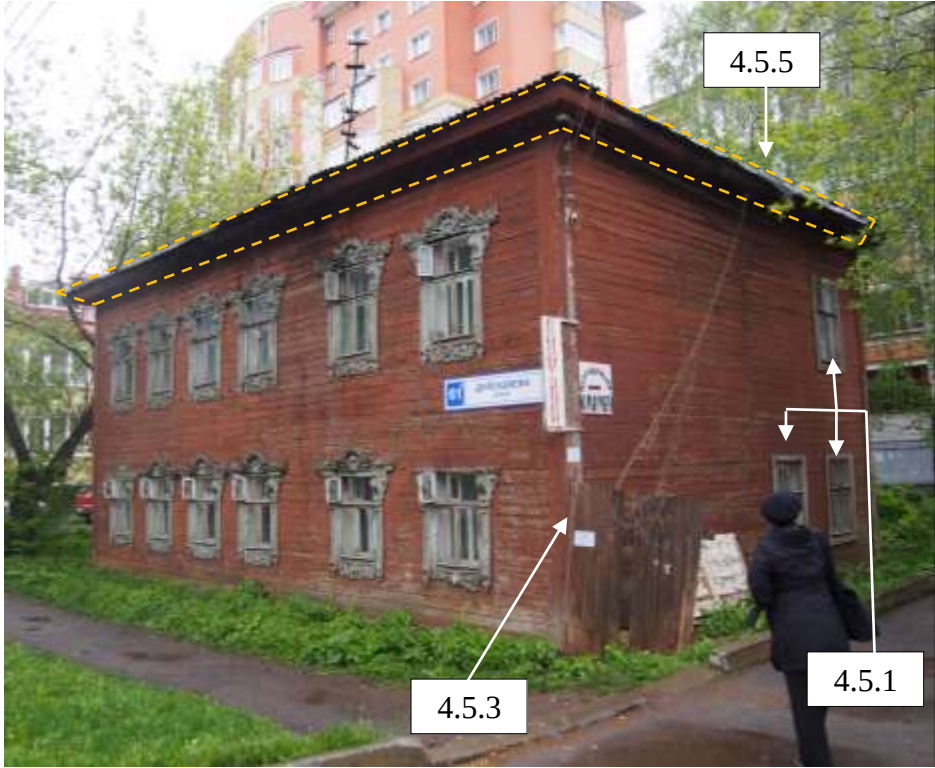
| №<br>п/п | Обобщенная<br>группа элементов<br>предмета охраны | Элементы<br>предмета охраны | Фотографическое или иное графическое<br>изображение предмета охраны* |
|---|---|---|---|
| 4.5.5 | | Подшивной карниз | <p data-bbox="1429 1177 1854 1249">Фото 13. Вид с северо-востока.<br/>Фотосъемка 2017 г.</p> |

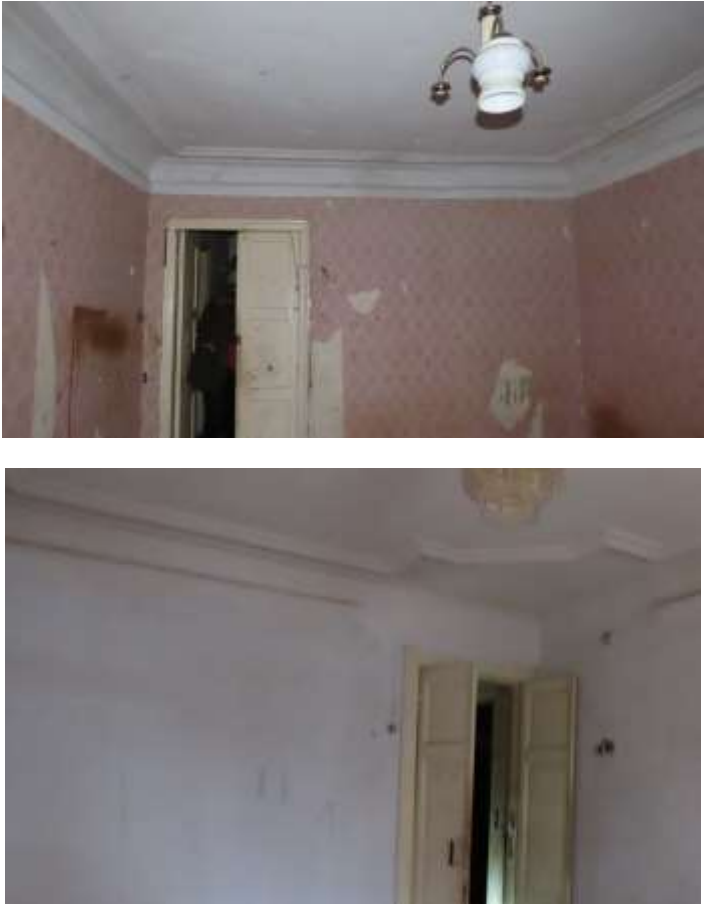
| №<br>п/п | Обобщенная<br>группа элементов<br>предмета охраны | Элементы<br>предмета охраны | Фотографическое или иное графическое<br>изображение предмета охраны* |
|---|---|---|---|
| 4.6.1 | | Карнизы штукатурные тянутые в<br>помещениях второго этажа | <p data-bbox="1290 1316 1991 1385">Фото 14, 15. Карнизы штукатурные. Второй этаж.<br/>Фотосъемка 2022 г.</p> |

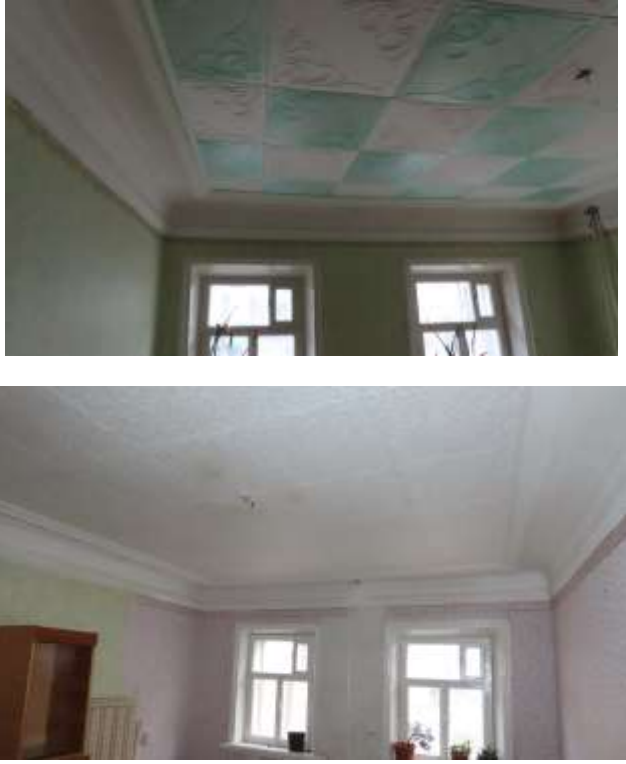
| №<br>п/п | Обобщенная<br>группа элементов<br>предмета охраны | Элементы<br>предмета охраны | Фотографическое или иное графическое<br>изображение предмета охраны* |
|---|---|---|---|
| 4.6.2 | | Карнизы штукатурные тянутые в<br>помещениях первого этажа | <p data-bbox="1176 1117 2105 1189">Фото 16, 17. Карнизы штукатурные тянутые в помещениях первого этажа. Фотосъемка 2022 г.</p> |

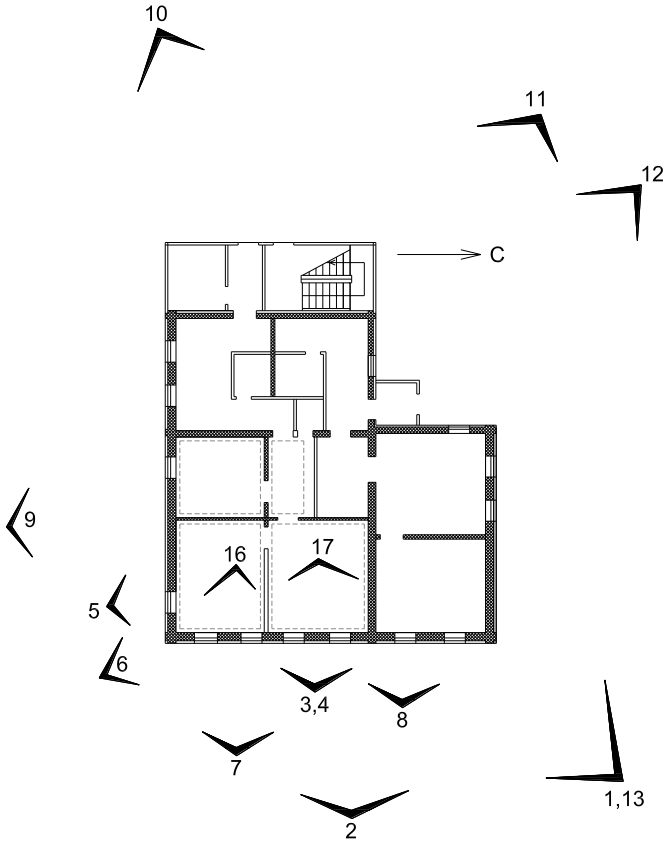
| Номер схемы | Схема |
|---|---|
| 1 | <p data-bbox="1821 560 2033 600">Первый этаж</p> <p>The diagram shows a floor plan of a building with various rooms and corridors. Numbered arrows indicate the locations and directions for photo-fixation:</p> <ul style="list-style-type: none"><li>1, 13: Arrow pointing towards the bottom right corner of the plan.</li><li>2: Arrow pointing towards the bottom center of the plan.</li><li>3, 4: Arrow pointing towards the bottom center of the plan, slightly to the left of arrow 2.</li><li>5: Arrow pointing towards the bottom left corner of the plan.</li><li>6: Arrow pointing towards the bottom left corner of the plan, slightly to the right of arrow 5.</li><li>7: Arrow pointing towards the bottom center of the plan, slightly to the left of arrow 2.</li><li>8: Arrow pointing towards the bottom right corner of the plan, slightly to the left of arrow 1, 13.</li><li>9: Arrow pointing towards the left side of the plan.</li><li>10: Arrow pointing towards the top left corner of the plan.</li><li>11: Arrow pointing towards the top right corner of the plan.</li><li>12: Arrow pointing towards the top right corner of the plan, slightly to the right of arrow 11.</li><li>16: Arrow pointing towards a room in the lower left part of the plan.</li><li>17: Arrow pointing towards a room in the lower right part of the plan.</li></ul> <p data-bbox="1496 786 1518 802">С</p> |
