**УПРАВЛЕНИЕ  
ГОСУДАРСТВЕННОЙ ОХРАНЫ ОБЪЕКТОВ КУЛЬТУРНОГО  
НАСЛЕДИЯ КИРОВСКОЙ ОБЛАСТИ**

**О включении выявленных объектов культурного наследия  
в единый государственный реестр объектов культурного наследия  
(памятников истории и культуры) народов Российской Федерации,  
об утверждении границ их территорий  
и об установлении предметов их охраны**

1. Включить выявленный объект культурного наследия (памятник истории и культуры) народов Российской Федерации «Ансамбль усадьбы И.И. Лебедева» (1820 – 1831 годы, 1870-е годы, 1902 – 1910 годы), расположенный по адресу: Кировская область, г. Киров, ул. Дерендяева, д. 61, д. 61а, в единый государственный реестр объектов культурного наследия (памятников истории и культуры) народов Российской Федерации в качестве объекта культурного наследия (памятника истории и культуры) народов Российской Федерации регионального значения (вид – ансамбль).

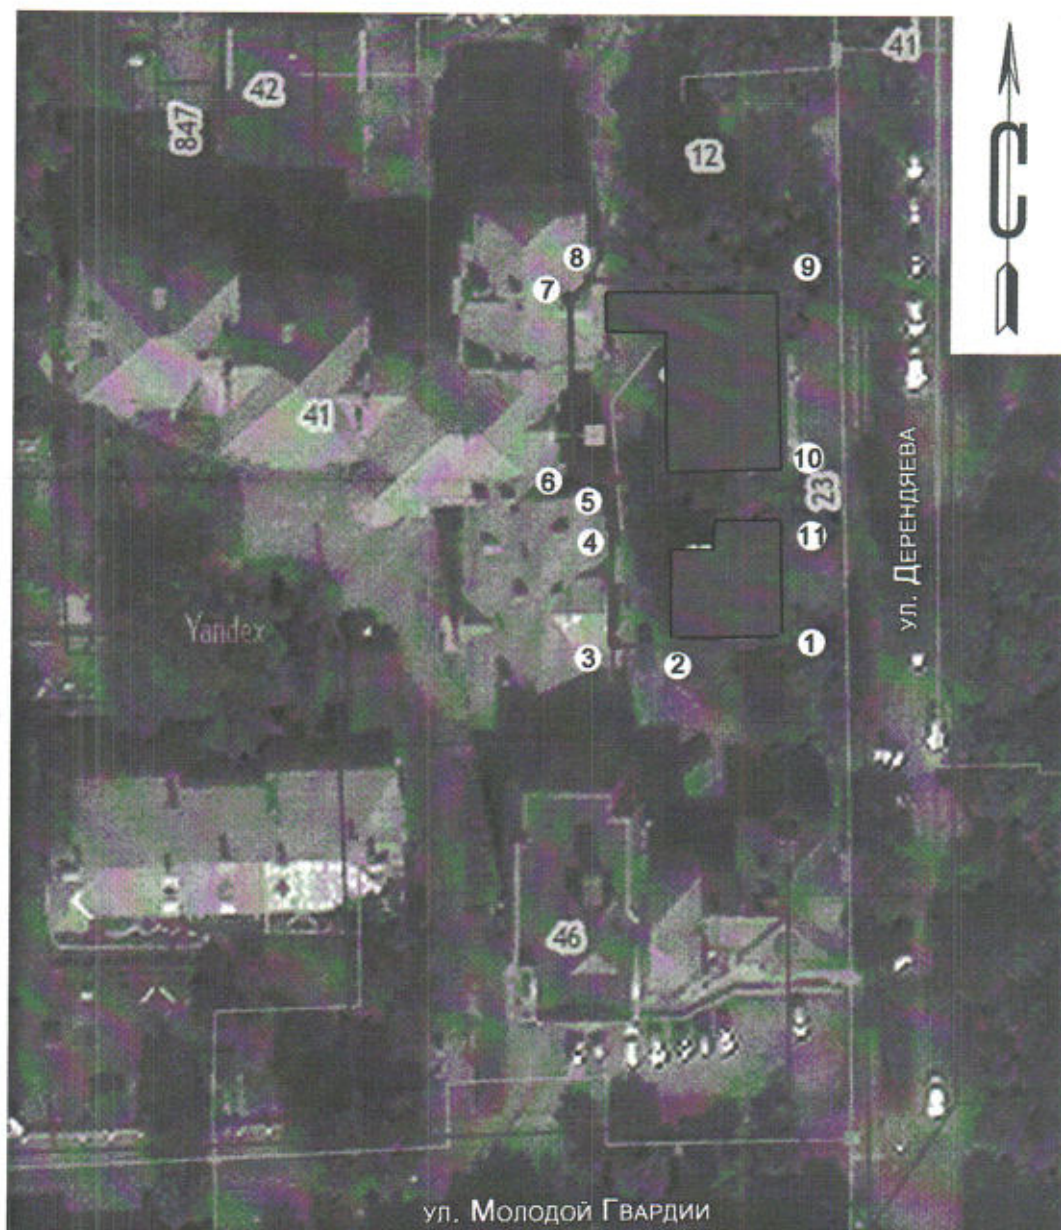
2. Графическое описание границы территории объекта «Ансамбль усадьбы И.И. Лебедева»:

1. Перечень координат характерных точек границы территории объекта  
«Ансамбль усадьбы И.И. Лебедева» в системе координат «МСК-43»:

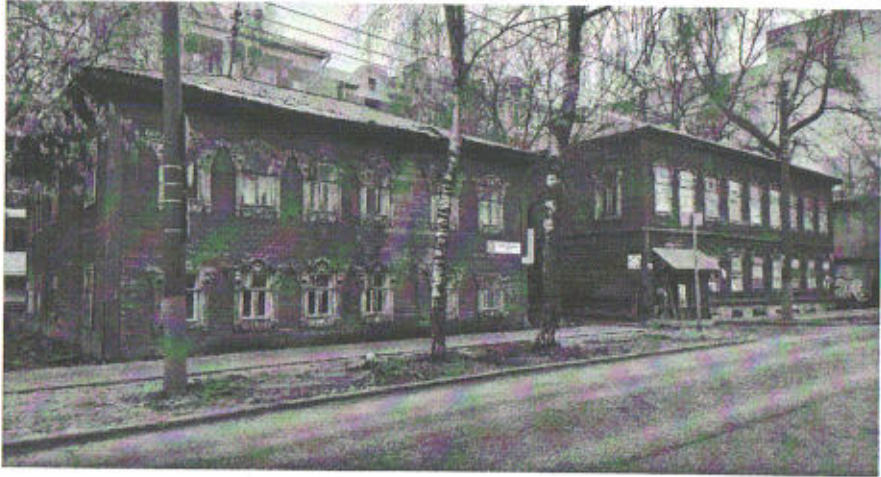
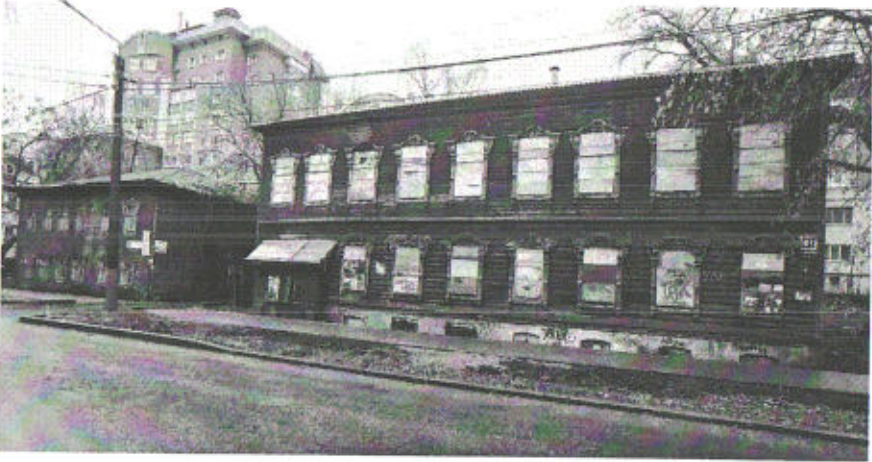
| №<br>п/п | Обобщенная группа<br>элементов предмета охраны | Элементы<br>предмета охраны | Фотографическое или иное графическое<br>изображение предмета охраны* |
|---|---|---|---|
| | | | <p data-bbox="1205 833 1939 922">Фото 1, 2.<br/>Ансамбль городской усадьбы купца Ивана Ивановича Лебедева.<br/>Фотосъемка 2022 г.</p> |

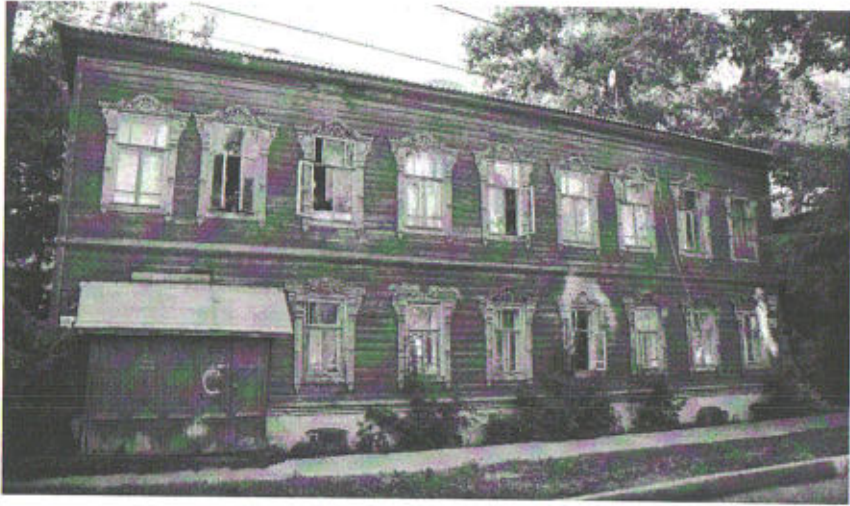
| №<br>п/п | Обобщенная группа<br>элементов предмета охраны | Элементы<br>предмета охраны | Фотографическое или иное графическое<br>изображение предмета охраны* |
|---|---|---|---|
| | | | <p data-bbox="1167 858 1980 922">Фото 3. Жилой дом, г. Киров, ул. Дерендяева, д. 61. Вид с юго-востока.<br/>Фотосъемка 2017 г.</p> |

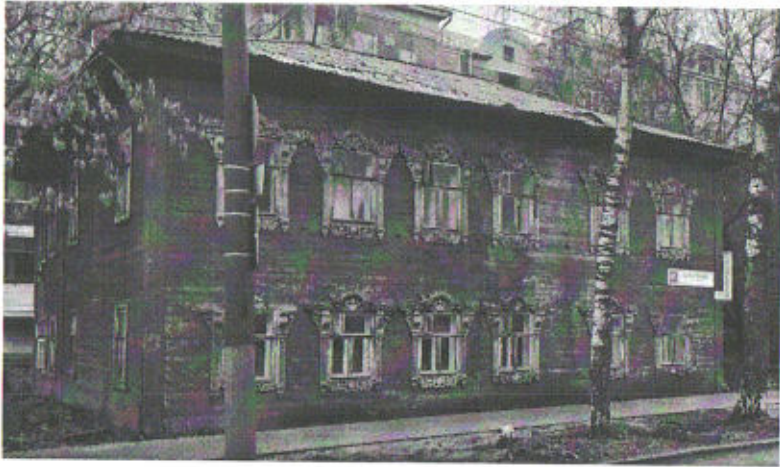
| №<br>п/п | Обобщенная группа<br>элементов предмета охраны | Элементы<br>предмета охраны | Фотографическое или иное графическое<br>изображение предмета охраны* |
|---|---|---|---|
| | | | <p data-bbox="1279 820 1877 884">Фото 4. Жилой дом, г. Киров, ул. Дерендяева, д. 61а.<br/>Фотосъемка 2022 г.</p> |

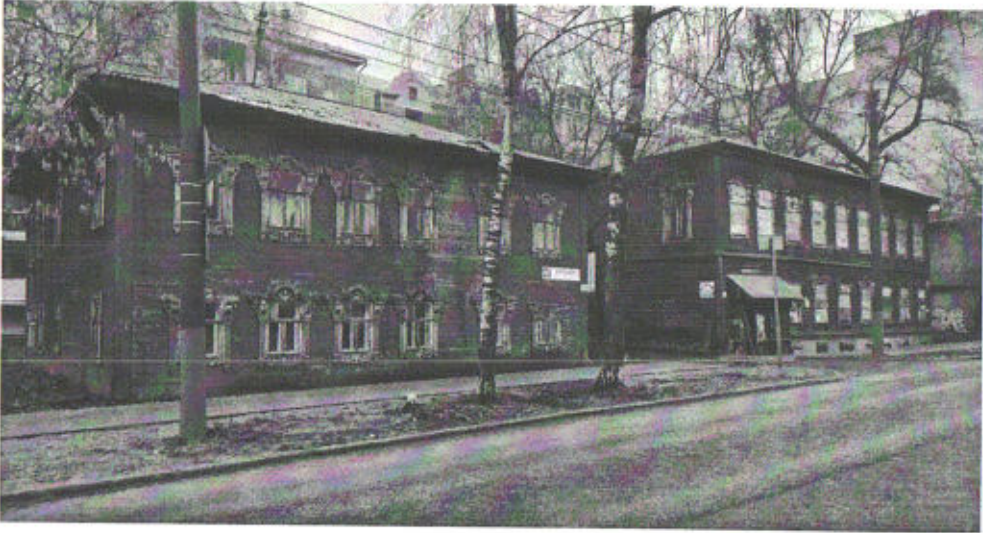
| №<br>п/п | Обобщенная группа<br>элементов предмета охраны | Элементы<br>предмета охраны | Фотографическое или иное графическое<br>изображение предмета охраны* |
|---|---|---|---|
| 3 | Архитектурно-художественное решение | <p>Уличные фасады Ансамбля:<br/>два дома деревянных двухэтажных, обшитых тесом, одного периода строительства, с одинаковыми типами наличников, сочетающими в себе несколько техник резьбы: плоскую, глухую, моделированную.</p> <p>Дворовые фасады Ансамбля:<br/>фасады построек просты, выполнены из дерева с дощатой обшивкой, с единой линией окон и однотипными конструктивными элементами: деревянными угловыми лопатками, подшивным карнизом, наличниками.</p> <p>Включает в себя совокупность предметов охраны пообъектного состава Ансамбля</p> | <p>Фото 5. Ансамбль городской усадьбы купца Ивана Ивановича Лебедева.<br/>Вид с юго-востока.<br/>Фотосъемка 2022 г.</p> |

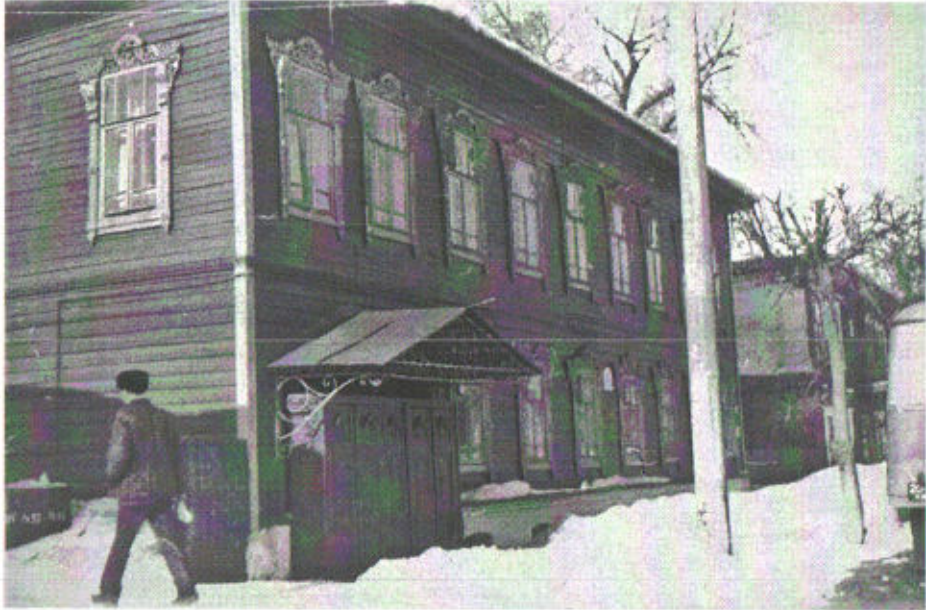
| №<br>п/п | Обобщенная группа элементов<br>предмета охраны | Элементы<br>предмета охраны | Фотографическое или иное графическое<br>изображение предмета охраны* |
|---|---|---|---|
| 2 | Объемно-пространственная<br>композиция | Деревянный двухэтажный<br>на каменном фундаменте,<br>Г-образный в плане объем<br>под скатной крышей | <p data-bbox="1357 1141 1809 1198">Фото 1. Жилой дом. Вид с юго-востока.<br/>Фотосъемка 1975 г.</p> |

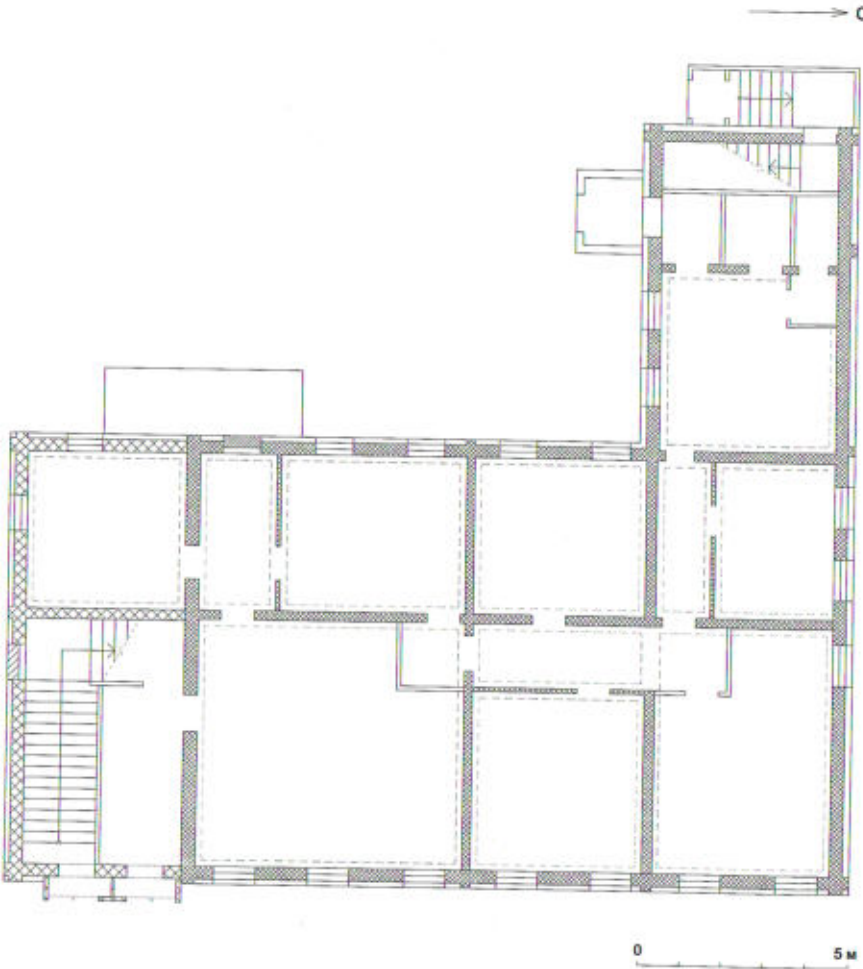
| №<br>п/п | Обобщенная группа элементов<br>предмета охраны | Элементы<br>предмета охраны | Фотографическое или иное графическое<br>изображение предмета охраны* |
|---|---|---|---|
| | | | <p data-bbox="1458 1378 1688 1410">План первого этажа</p> |

| №<br>п/п | Обобщенная группа элементов<br>предмета охраны | Элементы<br>предмета охраны | Фотографическое или иное графическое<br>изображение предмета охраны* | | | | | | |
|---|---|---|---|---|---|---|---|---|---|
| 3 | Конструктивная система | <p>Основные конструкции<br/>здания:</p> <p>капитальные стены подвала<br/>из глиняного кирпича<br/>первоначального периода<br/>строительства, периода<br/>строительства<br/>1902 – 1910 гг.;</p> <p>конструкции первого<br/>и второго этажа бревенчатые,<br/>обшитые тесом<br/>периода 1870-х гг.,<br/>1902 – 1910 гг.;</p> <p>деревянные перекрытия;<br/>крыша скатная, чердачная<br/>по деревянным стропилам</p> |

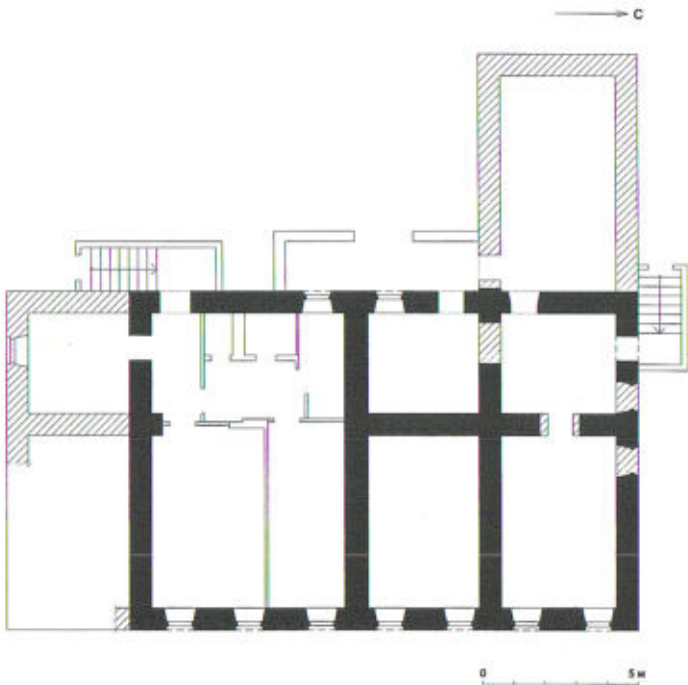
<p>План подвала</p> |

<table><tr><td></td><td>- конструкции из глиняного кирпича периода строительства 1902 – 1910 гг.</td></tr><tr><td></td><td>- поздние конструкции</td></tr><tr><td></td><td>- заложенные проемы</td></tr></table>

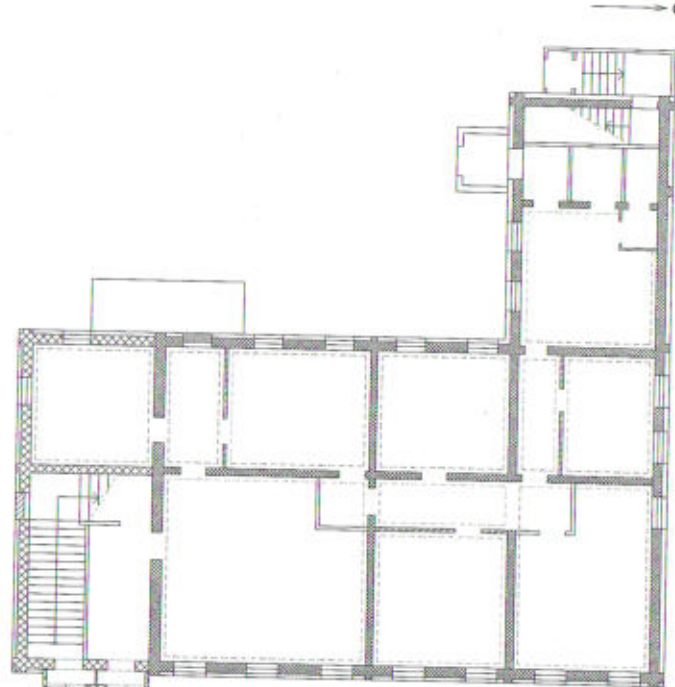
</div><div>План первого этажа</div></div> |

<table><tr><td></td><td>- конструкции деревянные периода 1902 – 1910 гг.</td></tr><tr><td></td><td>- конструкции бревенчатые, обшитые тесом периода 1902 – 1910 гг.</td></tr><tr><td></td><td>- поздние конструкции</td></tr><tr><td></td><td>- заложенные проемы</td></tr><tr><td></td><td>- проекция штукатурных карнизов</td></tr></table>

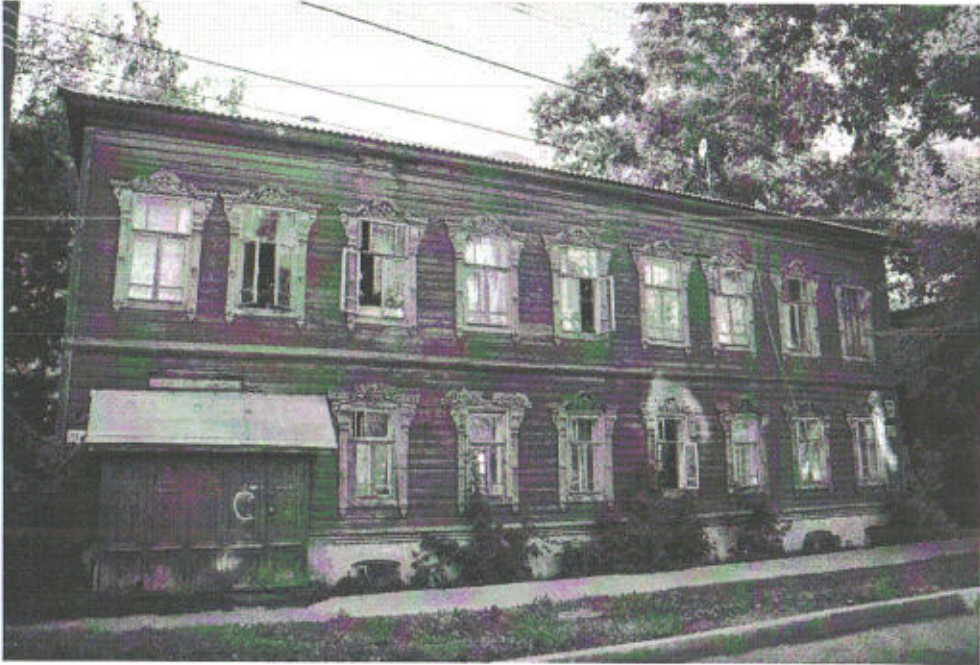
| №<br>п/п | Обобщенная группа элементов<br>предмета охраны | Элементы<br>предмета охраны | Фотографическое или иное графическое<br>изображение предмета охраны* |
|---|---|---|---|
| 4 | Архитектурно-художественное решение | Тип отделки фасадов –<br>дощатая обшивка<br>с покраской | <p data-bbox="1361 1235 1836 1295">Фото 2. Южный фасад. Вид с юго-запада.<br/>Фотосъемка 2017 г.</p> |

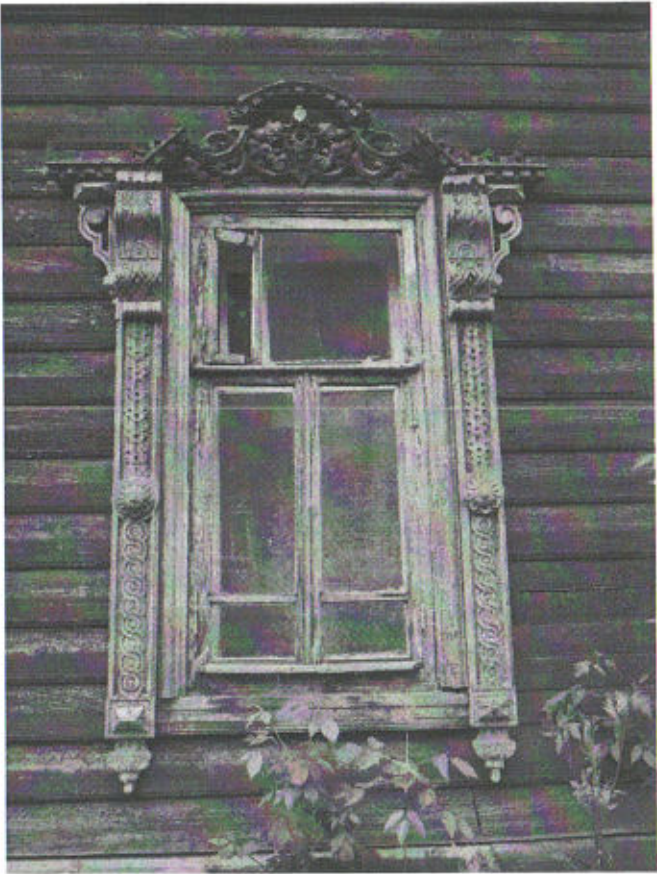
| №<br>п/п | Обобщенная группа элементов<br>предмета охраны | Элементы<br>предмета охраны | Фотографическое или иное графическое<br>изображение предмета охраны* |
|---|---|---|---|
| 4.1.1 | | <p>Оконный проем типа 1:<br/>прямоугольный оконный<br/>проем первого этажа<br/>с деревянным наличником,<br/>сочетающим в себе<br/>несколько техник резьбы -<br/>плоскую, глухую<br/>и моделированную</p> | <p>Фото 3. Оконный проем типа 1.<br/>Фотосъемка 2017 г.</p> |

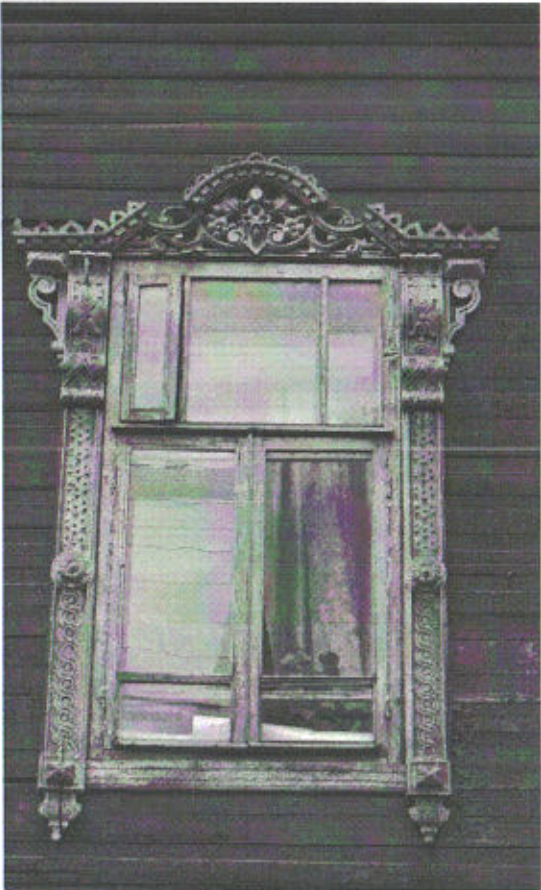
| №<br>п/п | Обобщенная группа элементов<br>предмета охраны | Элементы<br>предмета охраны | Фотографическое или иное графическое<br>изображение предмета охраны* |
|---|---|---|---|
| 4.1.2 | | <p>Оконный проем типа 2:<br/>прямоугольный оконный<br/>проем второго этажа<br/>с деревянным наличником,<br/>сочетающим в себе<br/>несколько техник резьбы -<br/>плоскую, глухую<br/>и моделированную</p> | <p>Фото 4. Оконный проем типа 2. Фотосъемка 2017 г.</p> |

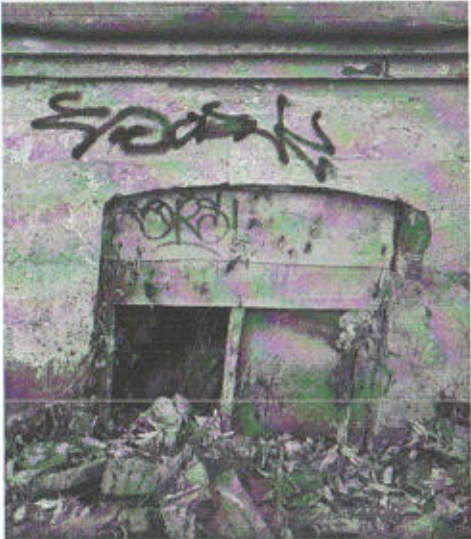
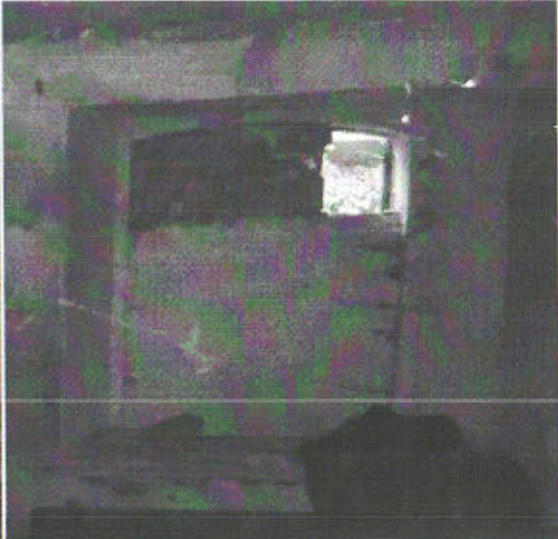
| №<br>п/п | Обобщенная группа элементов<br>предмета охраны | Элементы<br>предмета охраны | Фотографическое или иное графическое<br>изображение предмета охраны* |
|---|---|---|---|
| 4.1.3 | | Оконный проем типа 3:<br>оконный проем подвального<br>этажа с лучковой наружной<br>перемычкой | <div data-bbox="1115 354 1583 896"> </div> <div data-bbox="1151 928 1518 992"> <p>Фото 5.<br/>Оконный проем типа 3. Подвал.</p> </div> <div data-bbox="1583 354 2139 896"> </div> <div data-bbox="1662 928 2029 992"> <p>Фото 6.<br/>Оконный проем типа 3. Подвал.</p> </div> |

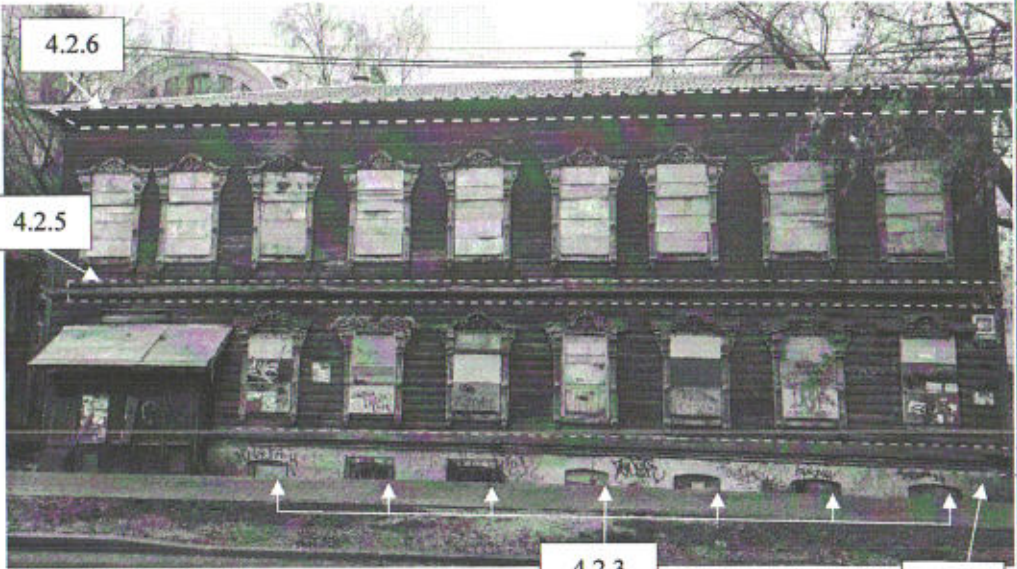
| №<br>п/п | Обобщенная группа элементов<br>предмета охраны | Элементы<br>предмета охраны | Фотографическое или иное графическое<br>изображение предмета охраны* |
|---|---|---|---|
| 4.2.3 | | Семь оконных проемов<br>типа 3 | <p data-bbox="1330 954 1868 1011">Фото 11. Восточный фасад. Вид с юго-востока.<br/>Фотосъемка 2022 г.</p> |
| 4.2.4 | | Цокольный карниз | |
| 4.2.5 | | Междуэтажный карниз | |
| 4.2.6 | | Подшивной карниз | |

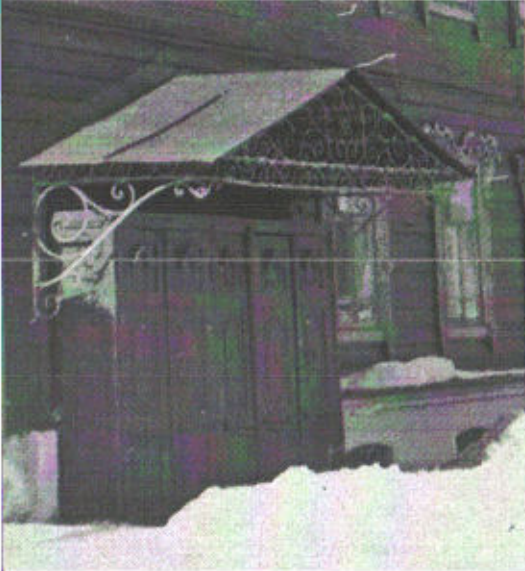
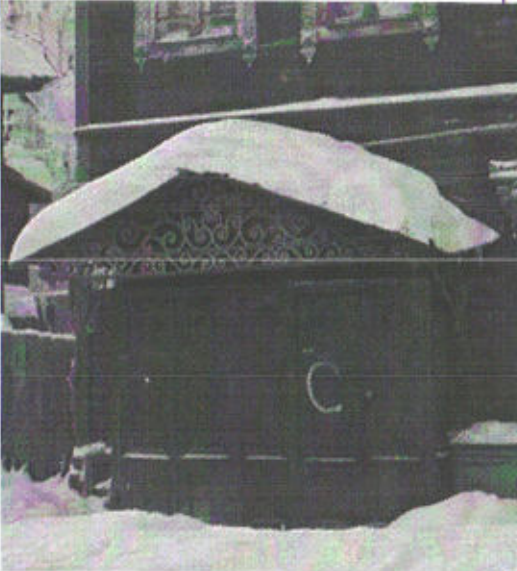
| №<br>п/п | Обобщенная группа элементов<br>предмета охраны | Элементы<br>предмета охраны | Фотографическое или иное графическое<br>изображение предмета охраны* |
|---|---|---|---|
| 4.2.7 | | <p>Входная группа, состоящая из металлического двухскатного козырька с кованым фронтоном, дополненного декоративными кронштейнами, и двух деревянных двустворчатых дверей с филенками на два входа</p> | <div data-bbox="1088 496 1610 1070"> </div> <div data-bbox="1240 1098 1480 1193"> <p>Фото 12. Крыльцо.<br/>Восточный фасад.<br/>Фотосъемка 1975 г.</p> </div> <div data-bbox="1615 496 2130 1070"> </div> <div data-bbox="1720 1106 2056 1233"> <p>Фото 12/1. Крыльцо.<br/>Восточный фасад.<br/>Фотосъемка<br/>кон. 1990-х – нач. 2000-х гг.</p> </div> |

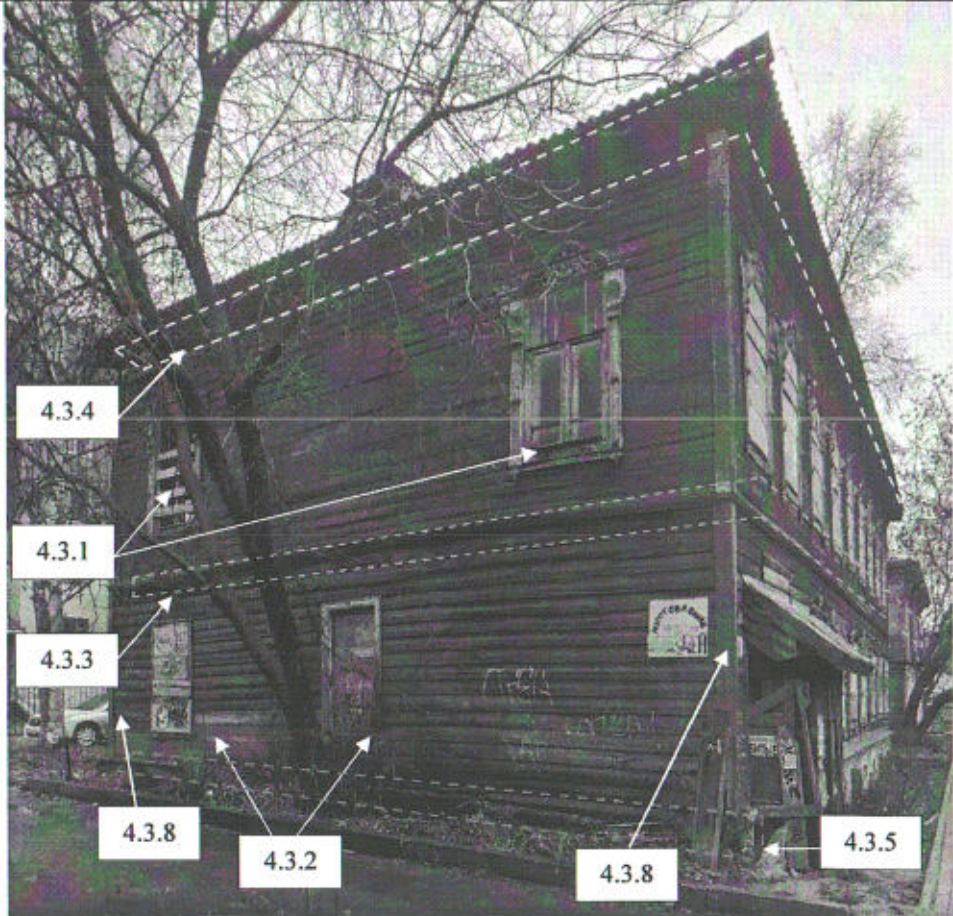
| № п/п | Обобщенная группа элементов предмета охраны | Элементы предмета охраны | Фотографическое или иное графическое изображение предмета охраны* |
|---|---|---|---|
| | | | <p>Фото 13. Вид с юго-востока.<br/>Фотосъемка 2022 г.</p> |

| № п/п | Обобщенная группа элементов предмета охраны | Элементы предмета охраны | Фотографическое или иное графическое изображение предмета охраны* |
|---|---|---|---|
| 4.3.1 | | Два оконных проема типа 2 | |
| 4.3.2 | | Два оконных проема первого этажа с простым плоским наличником | |
| 4.3.3 | | Междуэтажный карниз | |
| 4.3.4 | | Подшивной карниз | |
| 4.3.5 | | Карниз цокольный | |

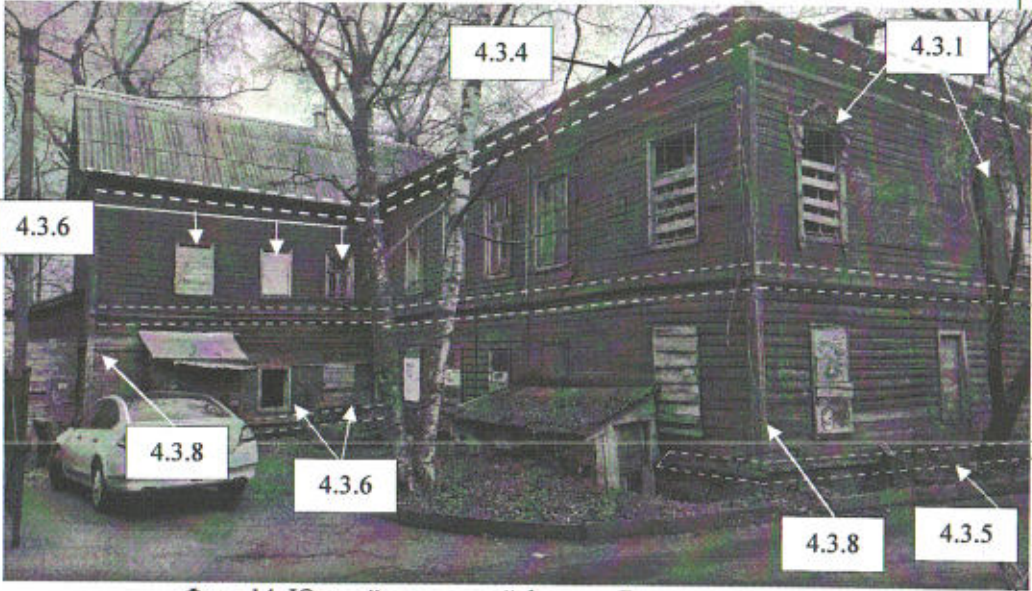
Фото 14. Южный и западный фасады. Вид с юго-запада  
Фотосъемка 2022 г.

| №<br>п/п | Обобщенная группа элементов<br>предмета охраны | Элементы<br>предмета охраны | Фотографическое или иное графическое<br>изображение предмета охраны* |
|---|---|---|---|
| 4.3.6 | | Пять оконных проемов<br>с простым плоским<br>наличником | |
| 4.3.7 | | Дверной проем | |

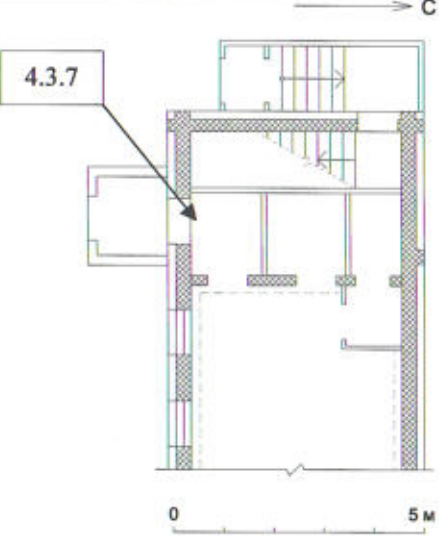
| №<br>п/п | Обобщенная группа элементов<br>предмета охраны | Элементы<br>предмета охраны | Фотографическое или иное графическое<br>изображение предмета охраны* |
|---|---|---|---|
| 4.3.8 | | Три лопатки, обрамляющие<br>углы фасада | |

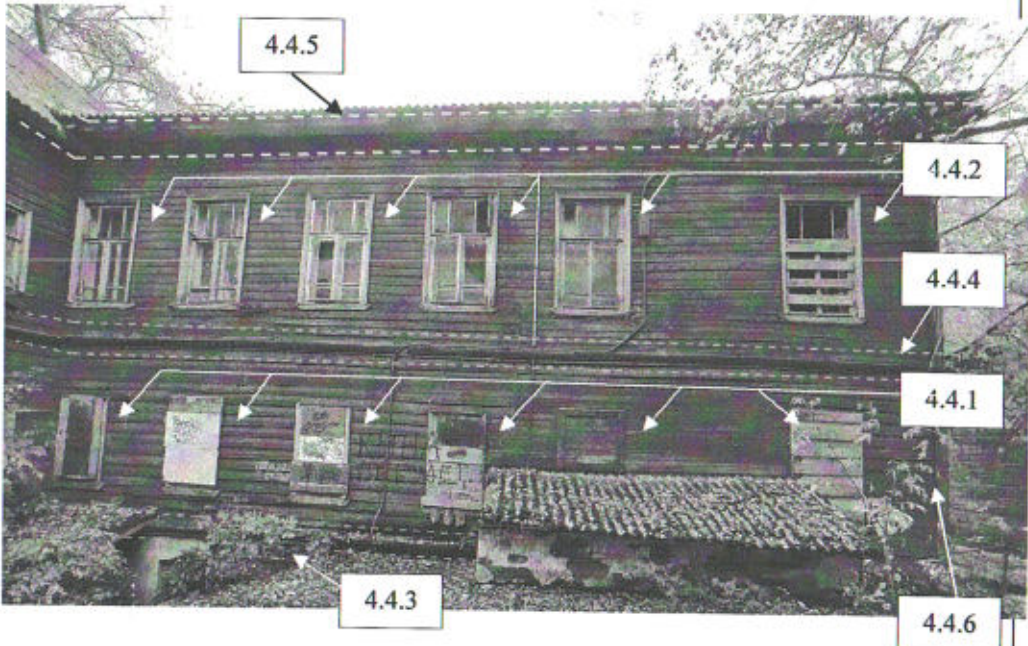
Фото 15,16. Западный фасад. Вид с запада.  
Фотосъемка 2022 г.

| №<br>п/п | Обобщенная группа элементов<br>предмета охраны | Элементы<br>предмета охраны | Фотографическое или иное графическое<br>изображение предмета охраны* |
|---|---|---|---|
| 4.4.1 | | Шесть оконных проемов<br>первого этажа с простым<br>плоским наличником | |
| 4.4.2 | | Шесть оконных проемов<br>второго этажа с простым<br>плоским наличником | |
| 4.4.3 | | Цокольный карниз | |
| 4.4.4 | | Междуэтажный карниз | |
| 4.4.5 | | Подшивной карниз | |
| 4.4.6 | | Три лопатки, обрамляющие<br>углы фасада | |

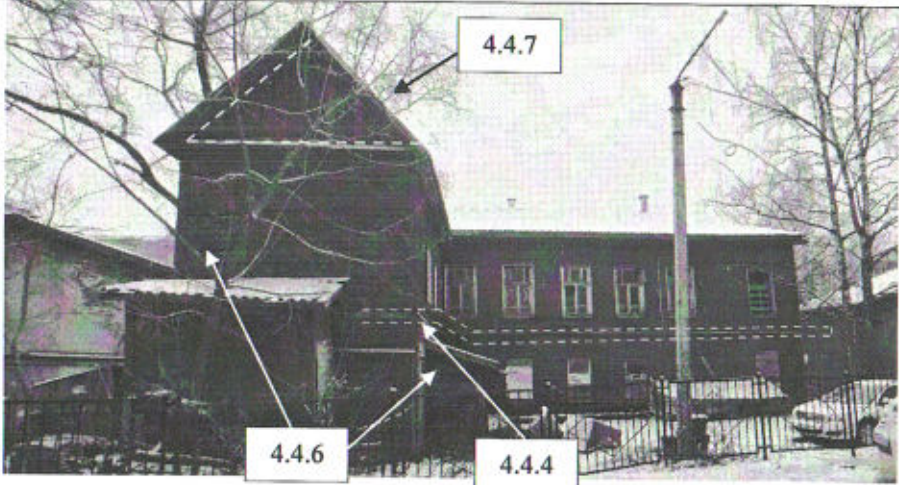
| №<br>п/п | Обобщенная группа элементов<br>предмета охраны | Элементы<br>предмета охраны | Фотографическое или иное графическое<br>изображение предмета охраны* |
|---|---|---|---|
| 4.4.7 | | Фронтон дощатый | |

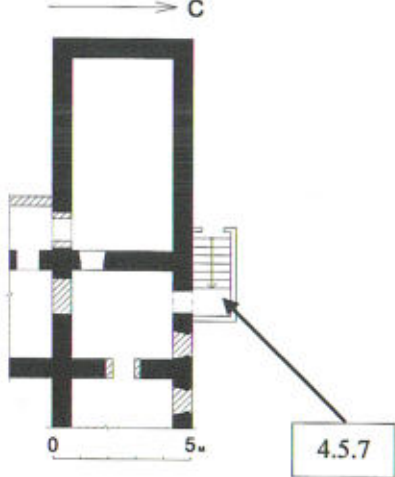
| №<br>п/п | Обобщенная группа элементов<br>предмета охраны | Элементы<br>предмета охраны | Фотографическое или иное графическое<br>изображение предмета охраны* |
|---|---|---|---|
| 4.5.7 | | Лучковый дверной проем | |

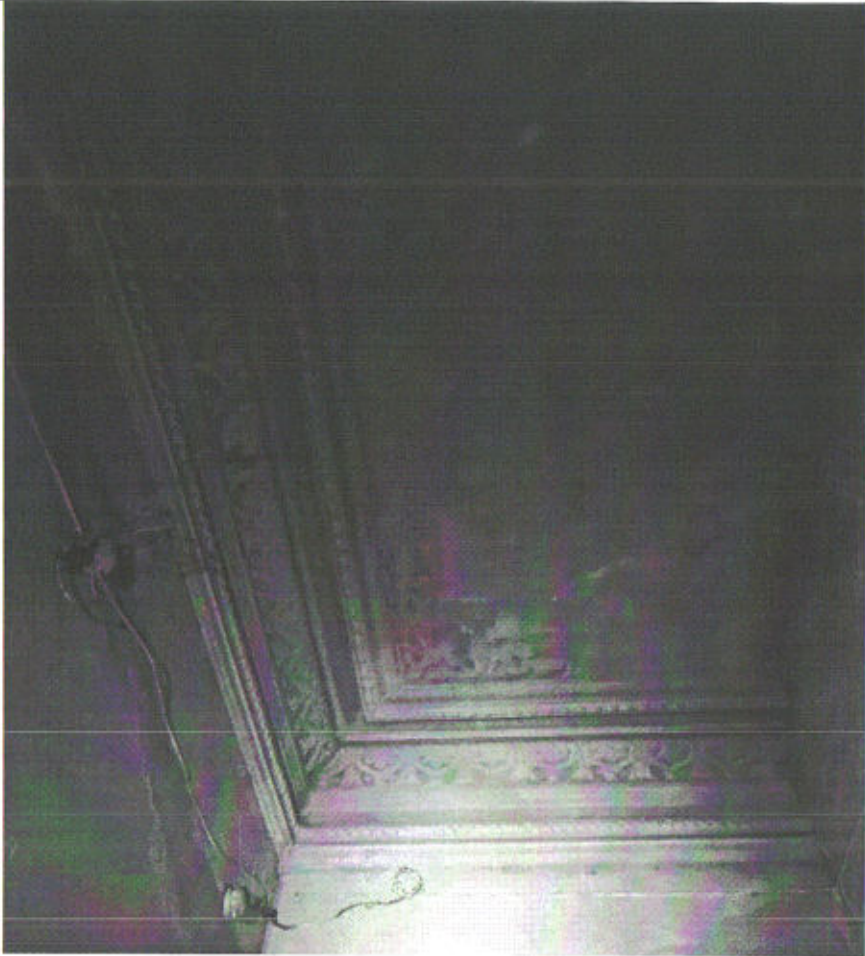
| №<br>п/п | Обобщенная группа элементов<br>предмета охраны | Элементы<br>предмета охраны | Фотографическое или иное графическое<br>изображение предмета охраны* |
|---|---|---|---|
| 4.6.1 | | Карниз типа 1:<br>карниз лепной<br>с дополнительным<br>оформлением углов<br>в плоскости потолка | <p data-bbox="1211 1329 1951 1390">Фото 18. Карниз типа 1. Второй этаж. Центральная часть здания.<br/>Фотосъемка 2022 г.</p> |

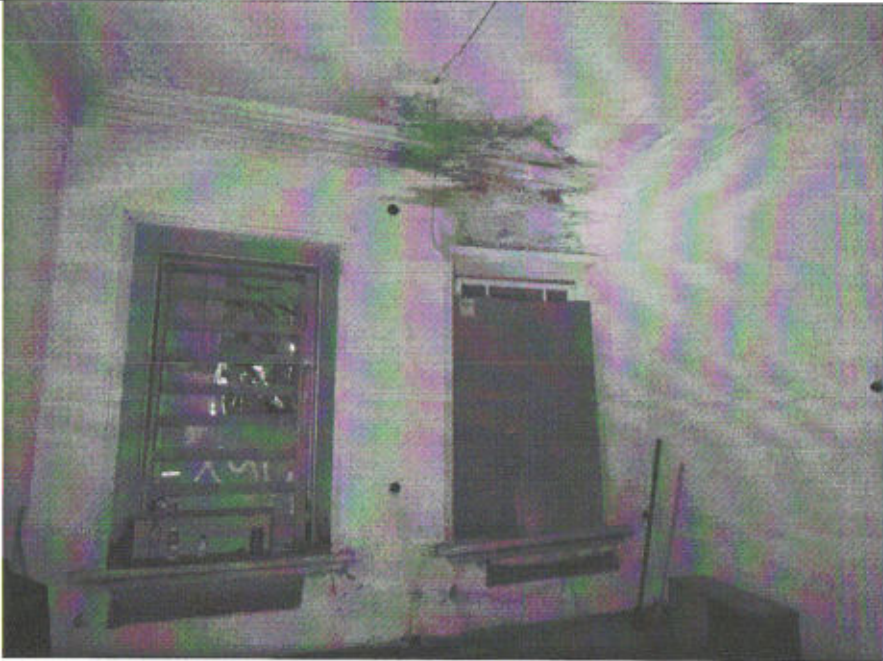
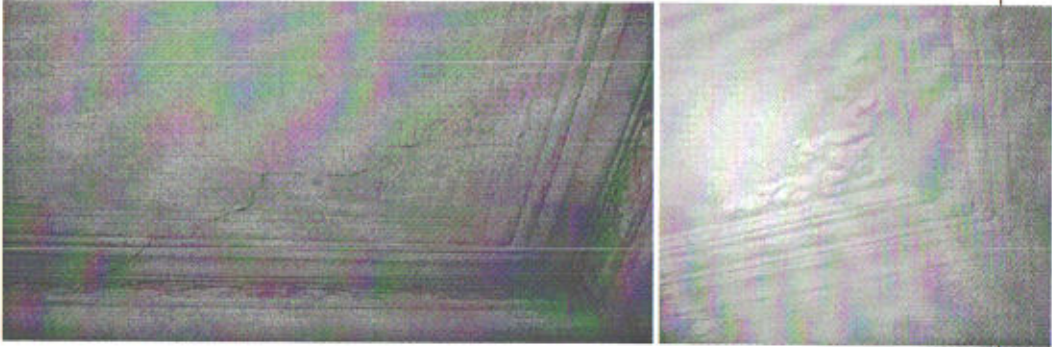
| №<br>п/п | Обобщенная группа элементов<br>предмета охраны | Элементы<br>предмета охраны | Фотографическое или иное графическое<br>изображение предмета охраны* |
|---|---|---|---|
| 4.6.2 | | Карниз типа 2:<br>карниз лепной<br>с дополнительным<br>оформлением углов<br>в плоскости потолка | <p data-bbox="1211 954 1957 983">Фото 19, 20, 21. Карниза типа 2. Второй этаж. Фотосъемка 2022 г.</p> |

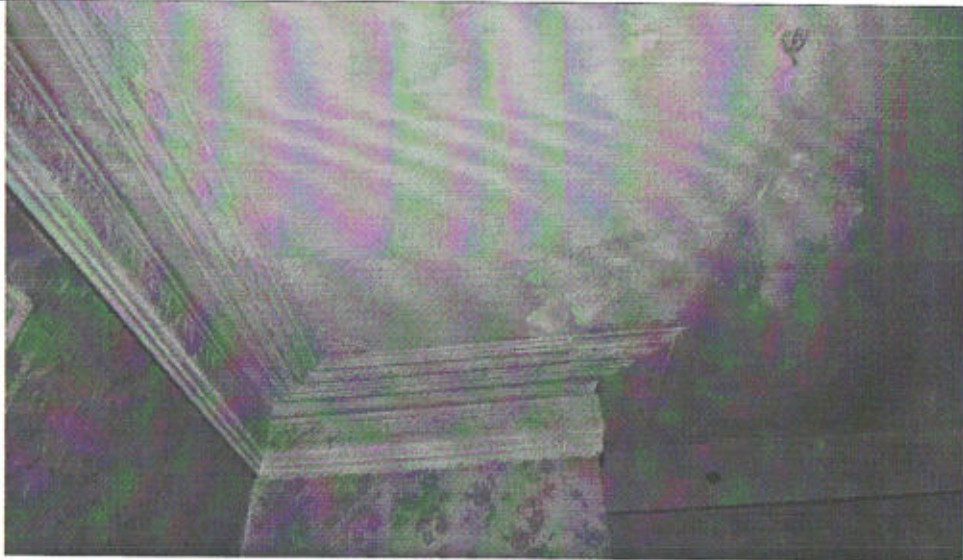
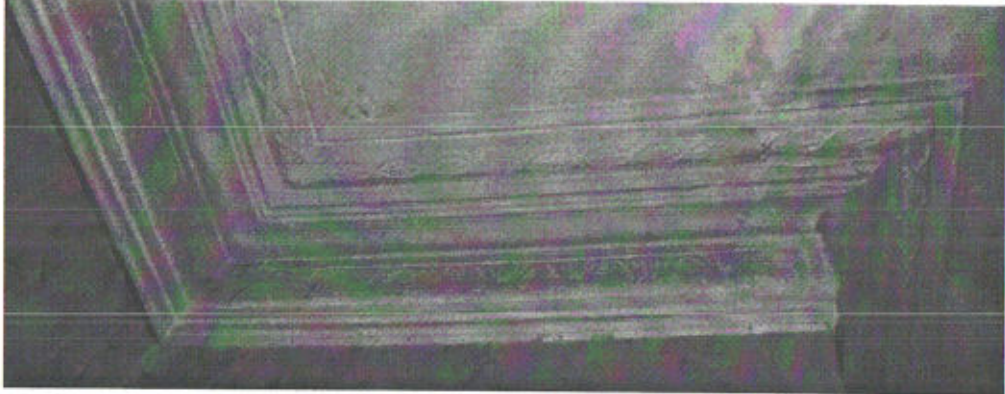
| №<br>п/п | Обобщенная группа элементов<br>предмета охраны | Элементы<br>предмета охраны | Фотографическое или иное графическое<br>изображение предмета охраны* |
|---|---|---|---|
| 4.6.3 | | Карниз типа 3:<br>карниз лепной<br>с дополнительным<br>оформлением углов<br>в плоскости потолка | <p data-bbox="1352 855 1818 916">Фото 22, 23. Карниз типа 3. Второй этаж.<br/>Фотосъемка 2022 г.</p> |

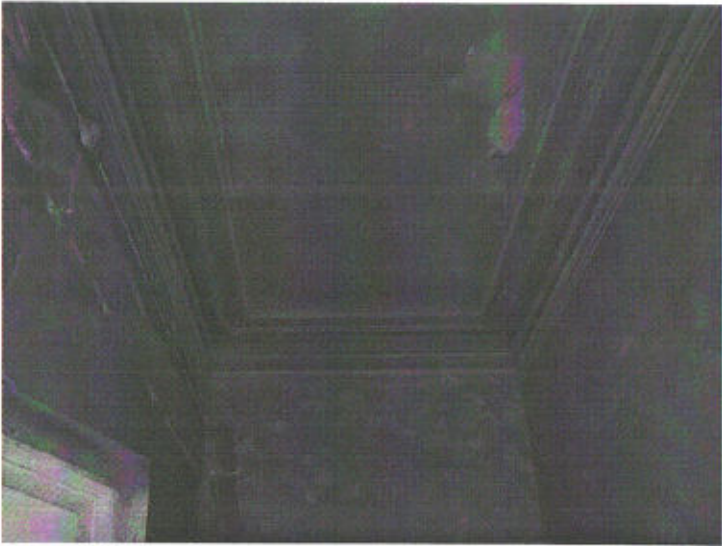
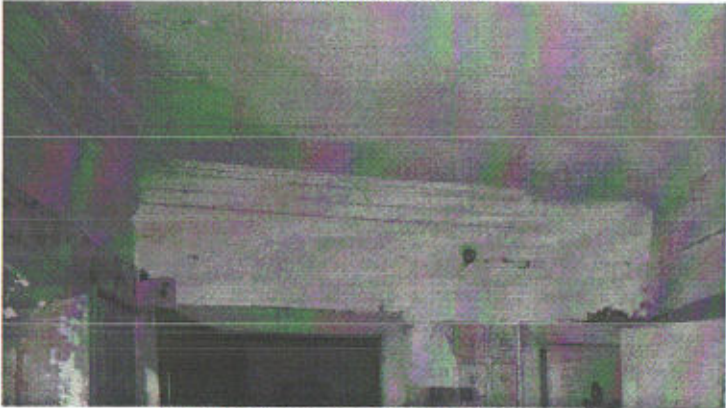
| №<br>п/п | Обобщенная группа элементов<br>предмета охраны | Элементы<br>предмета охраны | Фотографическое или иное графическое<br>изображение предмета охраны* |
|---|---|---|---|
| 4.6.4 | | Карниз<br>штукатурный тянутый | <p data-bbox="1256 879 1912 938">Фото 24, 25. Карниз штукатурный тянутый. Второй этаж.<br/>Фотосъемка 2022 г.</p> <p data-bbox="1355 1347 1812 1437">Фото 25. Карниз штукатурный тянутый.<br/>Второй этаж, западное крыло.<br/>Фотосъемка 2022 г.</p> |

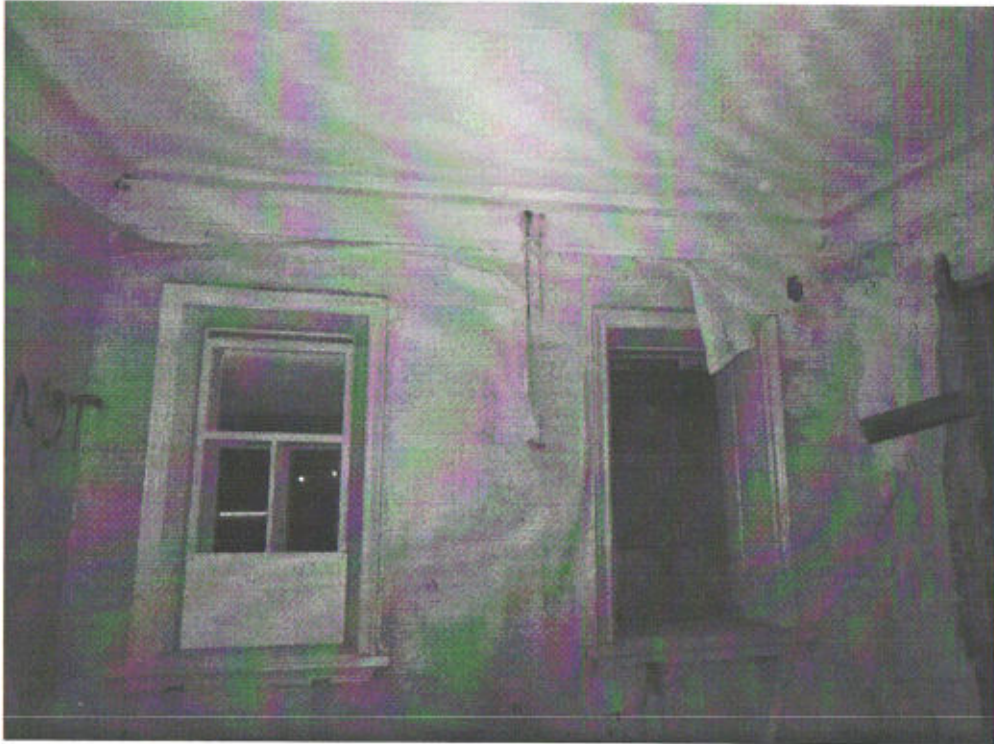
| №<br>п/п | Обобщенная группа элементов<br>предмета охраны | Элементы<br>предмета охраны | Фотографическое или иное графическое<br>изображение предмета охраны* |
|---|---|---|---|
| 4.6.5 | | Карниз штукатурный<br>тянутый | <p data-bbox="1272 1129 1890 1190">Фото 26. Карниз штукатурный тянутый. Первый этаж.<br/>Фотосъемка 2022 г.</p> |

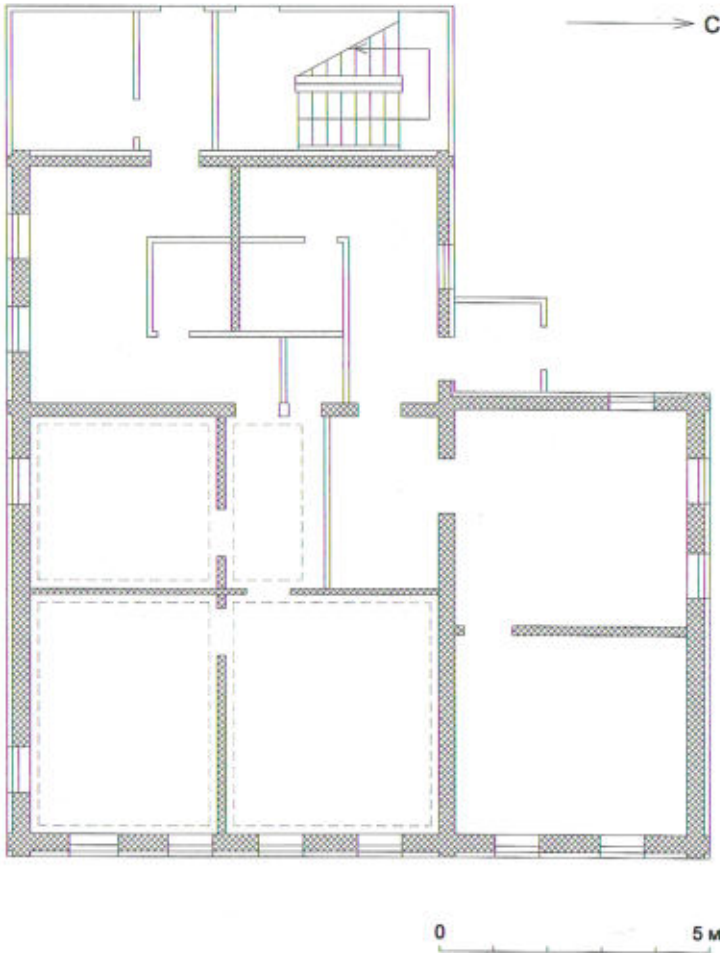
| №<br>п/п | Обобщенная группа<br>элементов предмета охраны | Элементы<br>предмета охраны | Фотографическое или иное графическое<br>изображение предмета охраны* |
|---|---|---|---|
| | | | <p data-bbox="1523 1388 1758 1420">План первого этажа</p> |

| №<br>п/п | Обобщенная группа<br>элементов предмета охраны | Элементы<br>предмета охраны | Фотографическое или иное графическое<br>изображение предмета охраны* | | | | | | | | |
|---|---|---|---|---|---|---|---|---|---|---|---|
| 3 | Конструктивная система | Основные конструкции<br>здания:<br>конструкции<br>бревенчатые, обшитые<br>тесом периода<br>1870-х гг.,<br>1902 – 1910 гг.;<br>деревянные перекрытия;<br>крыша скатная,<br>чердачная |

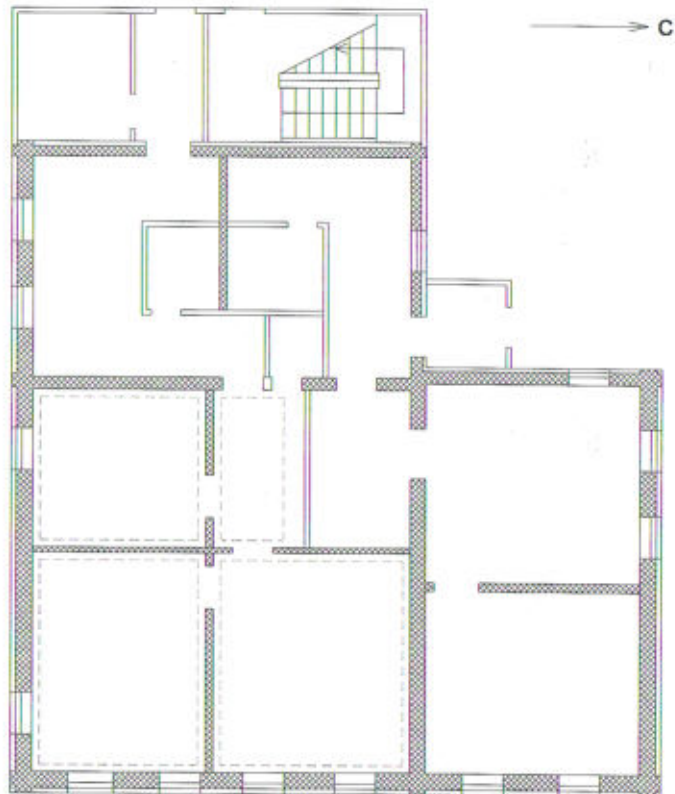
<table><tr><td></td><td>- конструкции бревенчатые, обшитые тесом периода 1870-х гг., 1902 – 1910 гг.</td></tr></table>

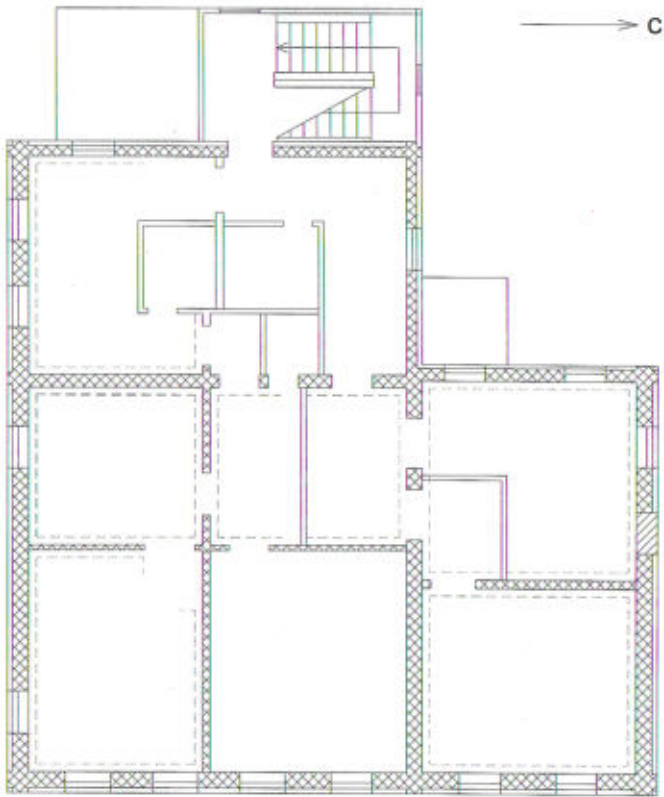
<table><tr><td></td><td>- конструкции бревенчатые, обшитые тесом периода 1870-х гг., 1902 – 1910 гг.</td></tr></table>

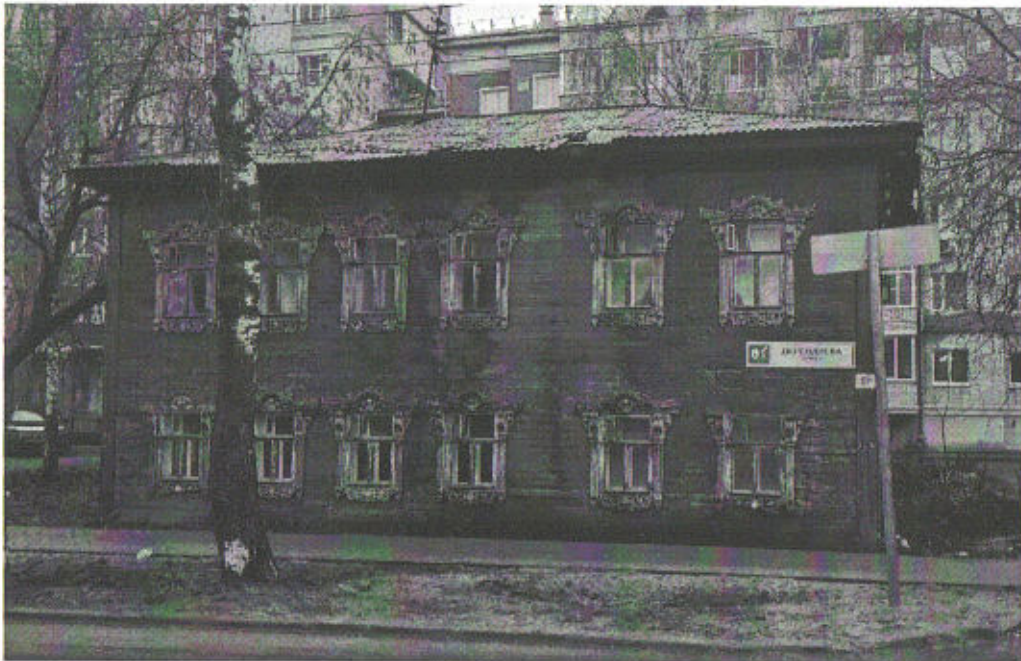
| №<br>п/п | Обобщенная группа<br>элементов предмета охраны | Элементы<br>предмета охраны | Фотографическое или иное графическое<br>изображение предмета охраны* |
|---|---|---|---|
| 4 | Архитектурно-художественное решение | Тип отделки фасадов –<br>дощатая обшивка<br>с покраской | <p data-bbox="1370 1102 1845 1161">Фото 2. Южный фасад. Вид с юго-запада.<br/>Фотосъемка 2022 г.</p> |
