**УПРАВЛЕНИЕ  
ГОСУДАРСТВЕННОЙ ОХРАНЫ ОБЪЕКТОВ КУЛЬТУРНОГО  
НАСЛЕДИЯ КИРОВСКОЙ ОБЛАСТИ**

**О включении выявленных объектов культурного наследия  
в единый государственный реестр объектов культурного наследия  
(памятников истории и культуры) народов Российской Федерации,  
об утверждении границ их территорий  
и об установлении предметов их охраны**

1. Включить выявленный объект культурного наследия (памятник истории и культуры) народов Российской Федерации «Ансамбль усадьбы И.И. Лебедева» (1820 – 1831 годы, 1870-е годы, 1902 – 1910 годы), расположенный по адресу: Кировская область, г. Киров, ул. Дерендяева, д. 61, д. 61а, в единый государственный реестр объектов культурного наследия (памятников истории и культуры) народов Российской Федерации в качестве объекта культурного наследия (памятника истории и культуры) народов Российской Федерации регионального значения (вид – ансамбль).

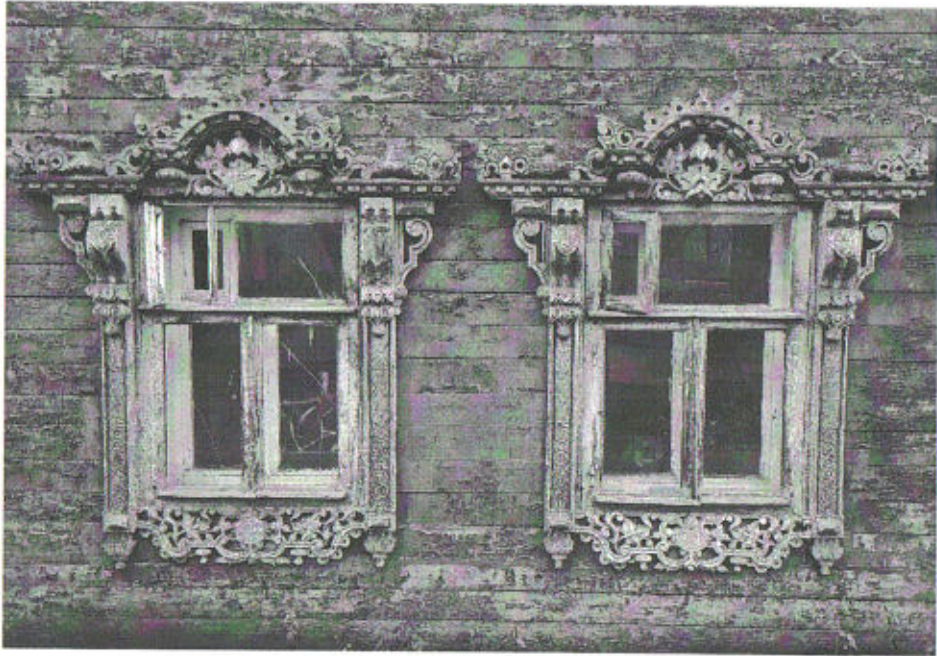
| №<br>п/п | Обобщенная группа<br>элементов предмета охраны | Элементы<br>предмета охраны | Фотографическое или иное графическое<br>изображение предмета охраны* |
|---|---|---|---|
| 4.1.1 | | <p>Оконный проем типа 1:<br/>прямоугольный оконный<br/>проем первого этажа<br/>оформленный рамочным<br/>наличником,<br/>сочетающим в себе<br/>несколько техник резьбы<br/>- плоскую, глухую<br/>и моделированную</p> | <p>Фото 3. Оконные проемы типа 1.<br/>Фотосъемка 2017 г.</p> |

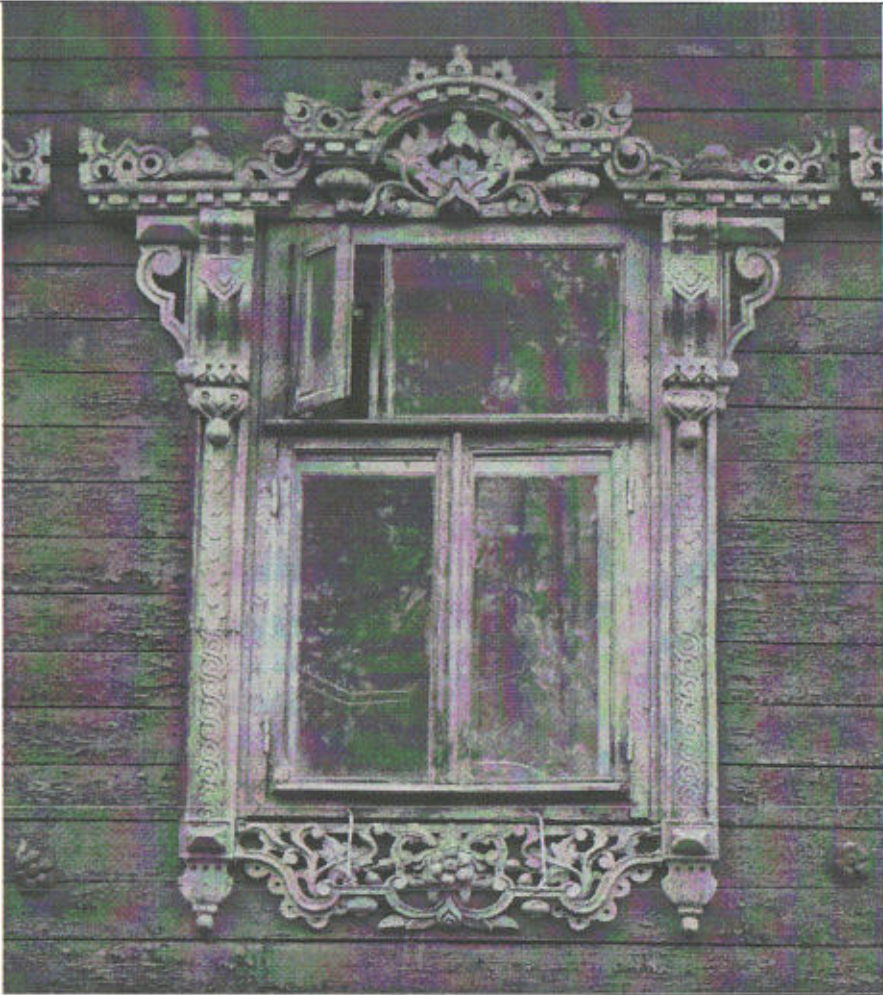
| №<br>п/п | Обобщенная группа<br>элементов предмета охраны | Элементы<br>предмета охраны | Фотографическое или иное графическое<br>изображение предмета охраны* |
|---|---|---|---|
| 4.1.2 | | <p>Оконный проем типа 2:<br/>прямоугольный оконный<br/>проем второго этажа<br/>с наличником,<br/>сочетающим в себе<br/>несколько техник резьбы<br/>- плоскую, глухую<br/>и моделированную</p> | <p>Фото 4. Оконный проем типа 2.<br/>Фотосъемка 2017 г.</p> |

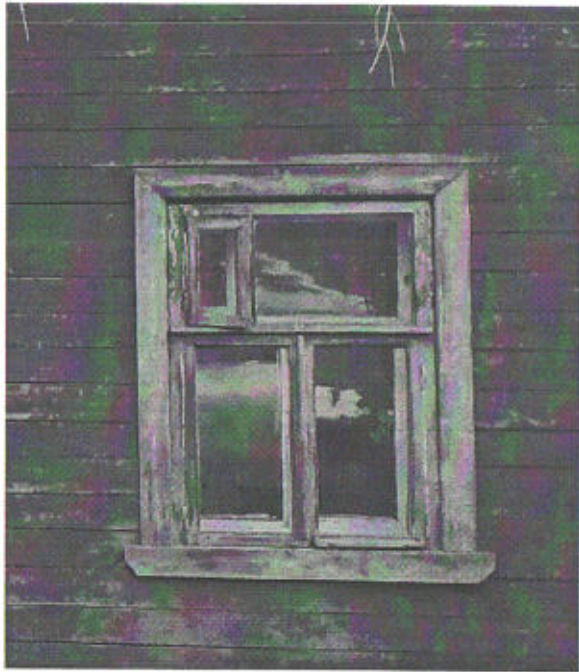
| №<br>п/п | Обобщенная группа<br>элементов предмета охраны | Элементы<br>предмета охраны | Фотографическое или иное графическое<br>изображение предмета охраны* |
|---|---|---|---|
| 4.1.3 | | Оконный проем типа 3:<br>оконный проем<br>с простым плоским<br>наличником | <p data-bbox="1319 981 1895 1013">Фото 5. Оконный проем типа 3. Фотосъемка 2022 г.</p> |

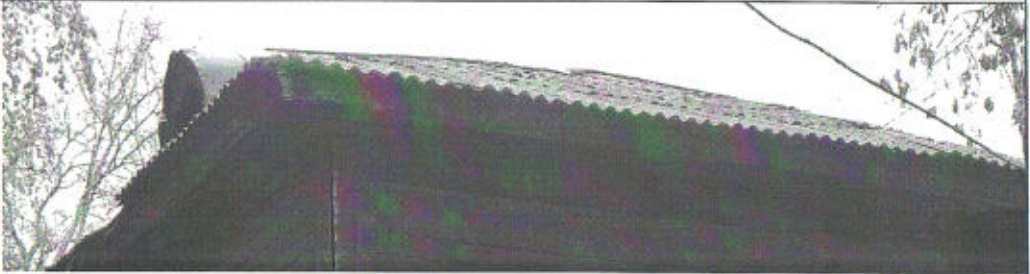
| №<br>п/п | Обобщенная группа<br>элементов предмета охраны | Элементы<br>предмета охраны | Фотографическое или иное графическое<br>изображение предмета охраны* |
|---|---|---|---|
| 4.1.4 | | Подшивной карниз:<br>дощатый<br>из профилированной<br>доски | <p data-bbox="1332 566 1886 598">Фото 6. Подшивной карниз. Фотосъемка 2022 г.</p> |

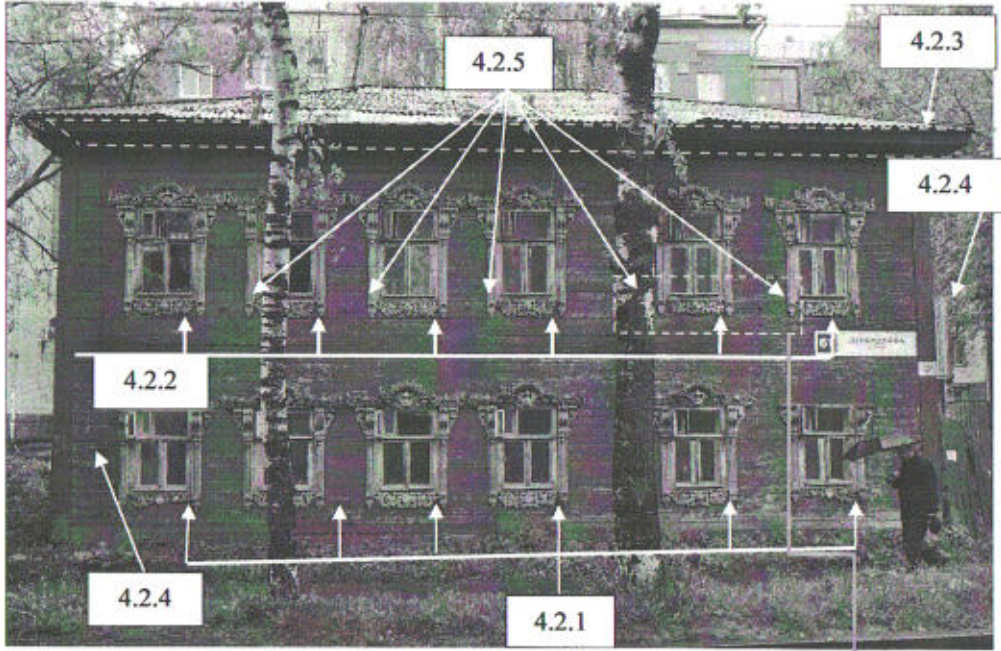
| № п/п | Обобщенная группа элементов предмета охраны | Элементы предмета охраны | Фотографическое или иное графическое изображение предмета охраны* |
|---|---|---|---|
| 4.2.1 | | Шесть оконных проема типа 1 | <p>Фото 7. Восточный фасад. Вид с востока.<br/>Фотосъемка 2017 г.</p> |
| 4.2.2 | | Шесть оконных проемов типа 2 | |

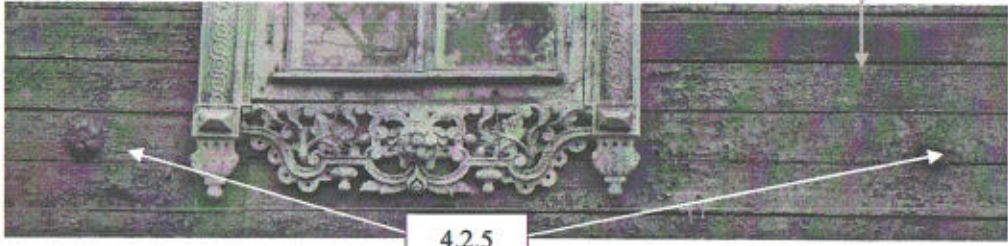
| № п/п | Обобщенная группа элементов предмета охраны | Элементы предмета охраны | Фотографическое или иное графическое изображение предмета охраны* |
|---|---|---|---|
| | | | <p>Фото 8. Декоративные элементы из дерева в виде цветка между окон в уровне второго этажа. Восточный фасад.<br/>Фотосъемка 2017 г.</p> |

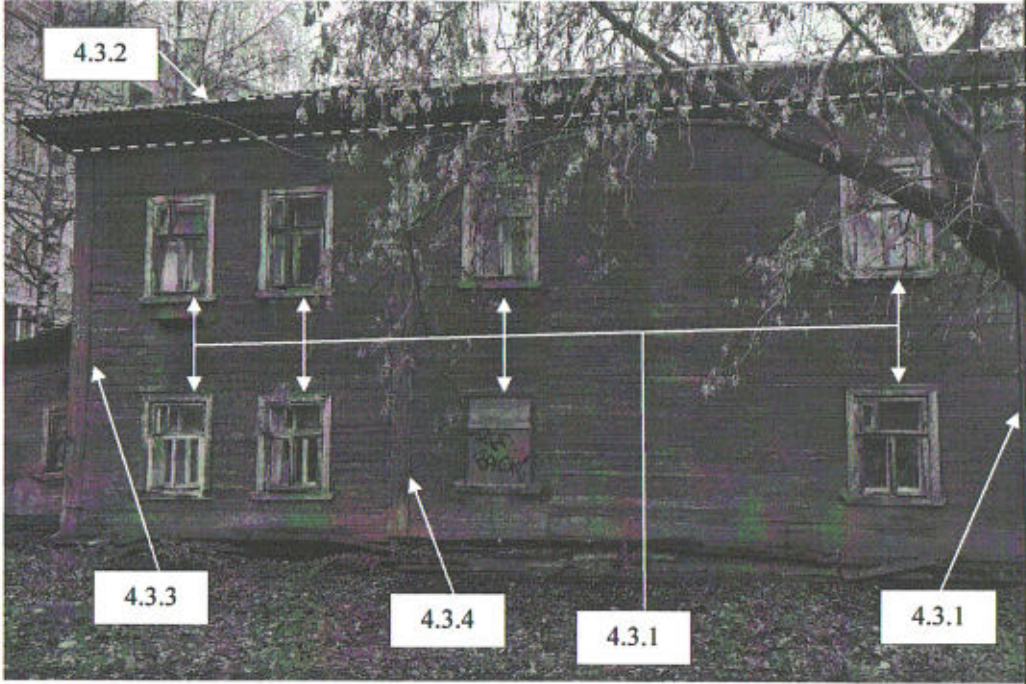
| № п/п | Обобщенная группа элементов предмета охраны | Элементы предмета охраны | Фотографическое или иное графическое изображение предмета охраны* |
|---|---|---|---|
| 4.3.1 | | Восемь оконных проемов типа 3 | |
| 4.3.2 | | Подшивной карниз | |
| 4.3.3 | | Две лопатки, обрамляющие углы фасада | |

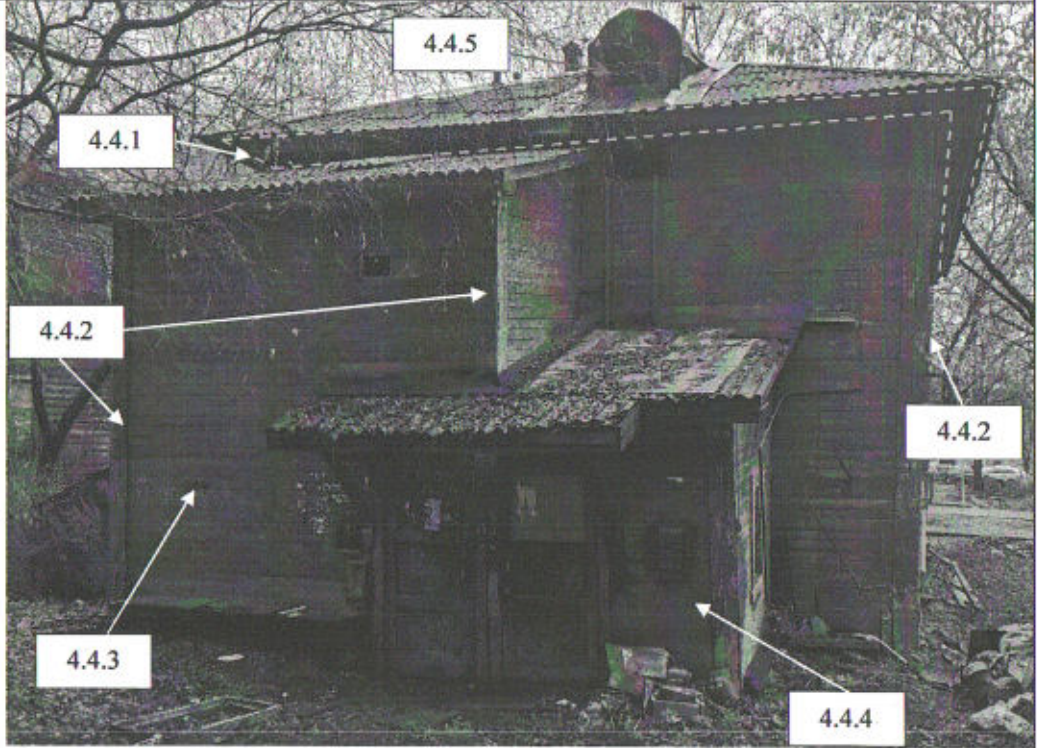
| № п/п | Обобщенная группа элементов предмета охраны | Элементы предмета охраны | Фотографическое или иное графическое изображение предмета охраны* |
|---|---|---|---|
| | | | <p>Фото 10. Западный фасад. Вид с юго-запада.<br/>Фотосъемка 2022 г.</p> |

| № п/п | Обобщенная группа элементов предмета охраны | Элементы предмета охраны | Фотографическое или иное графическое изображение предмета охраны* |
|---|---|---|---|
| 4.4.1 | | Подшивной карниз | |
| 4.4.2 | | Три лопатки, обрамляющие углы фасада | |
| 4.4.3 | | Пристрой – тамбур с входной дверью и лестницей на второй этаж | |

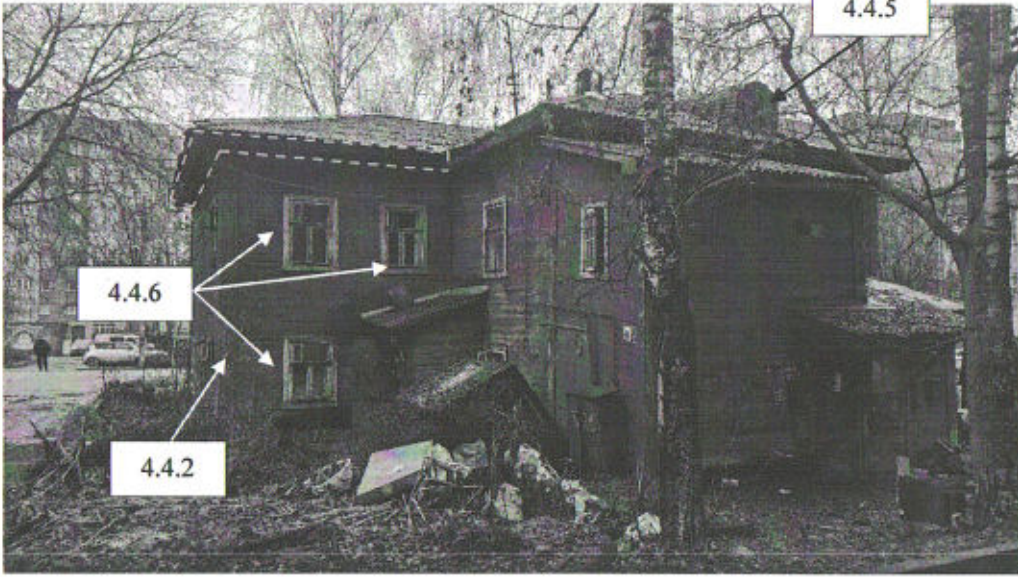
| №<br>п/п | Обобщенная группа<br>элементов предмета охраны | Элементы<br>предмета охраны | Фотографическое или иное графическое<br>изображение предмета охраны* |
|---|---|---|---|
| 4.4.6 | | Три оконных проемов<br>типа 3 | <p data-bbox="1339 1125 1877 1184">Фото 11. Западный фасад. Вид с северо-запада.<br/>Фотосъемка 2022 г.</p> |

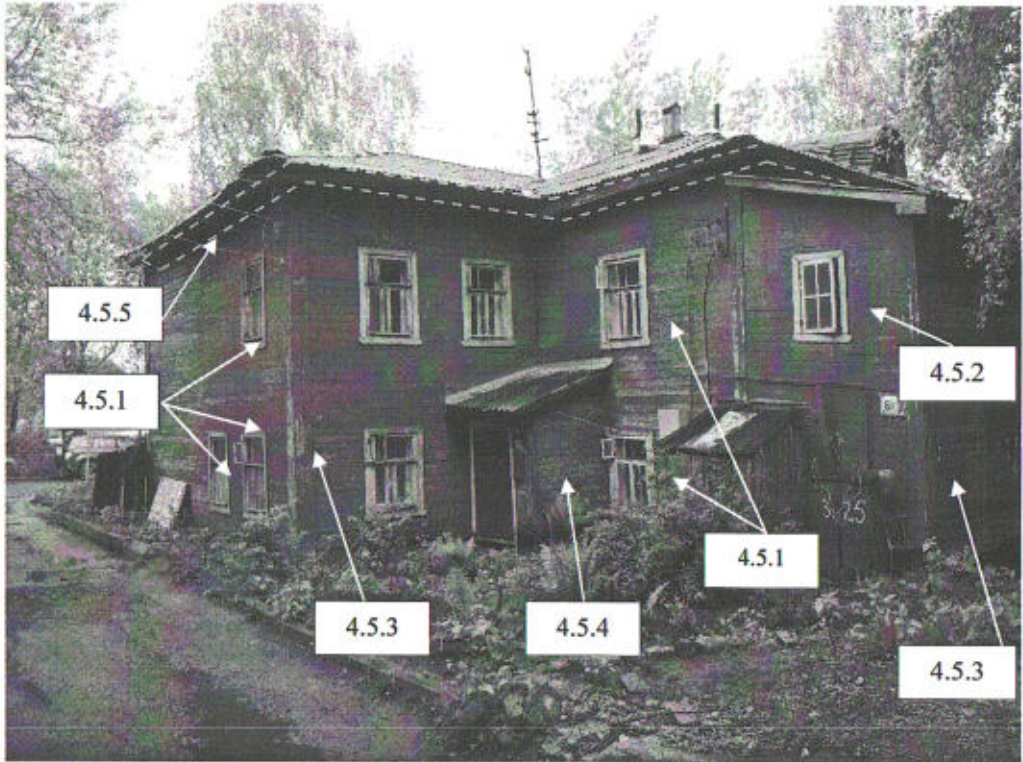
| № п/п | Обобщенная группа элементов предмета охраны | Элементы предмета охраны | Фотографическое или иное графическое изображение предмета охраны* |
|---|---|---|---|
| 4.5.1 | | Пять оконных проемов типа 3 | <p>4.5.5</p> <p>4.5.1</p> <p>4.5.2</p> <p>4.5.1</p> <p>4.5.3</p> <p>4.5.4</p> <p>4.5.3</p> |
| 4.5.2 | | Один оконный проем второго этажа с простым плоским наличником | |
| 4.5.3 | | Три лопатки деревянные угловые | |
| 4.5.4 | | Пристрой – тамбур с входной дверью в северную часть помещений первого этажа | |

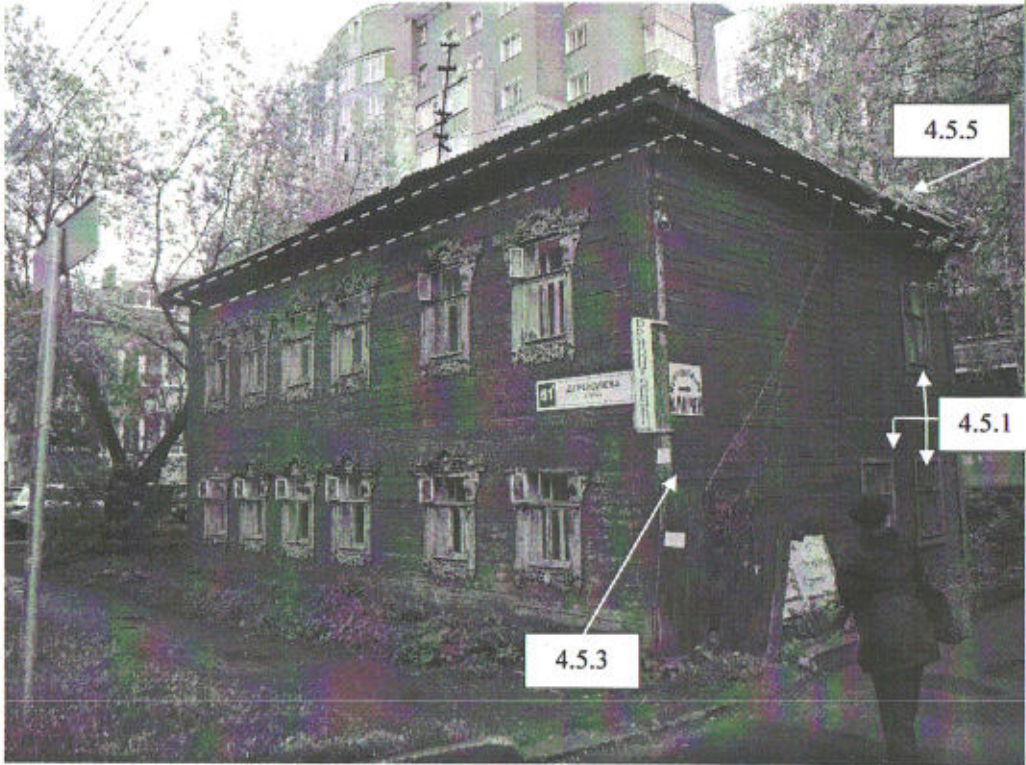
| №<br>п/п | Обобщенная группа<br>элементов предмета охраны | Элементы<br>предмета охраны | Фотографическое или иное графическое<br>изображение предмета охраны* |
|---|---|---|---|
| 4.5.5 | | Подшивной карниз | <p data-bbox="1435 1169 1787 1230">Фото 13. Вид с северо-востока.<br/>Фотосъемка 2017 г.</p> |

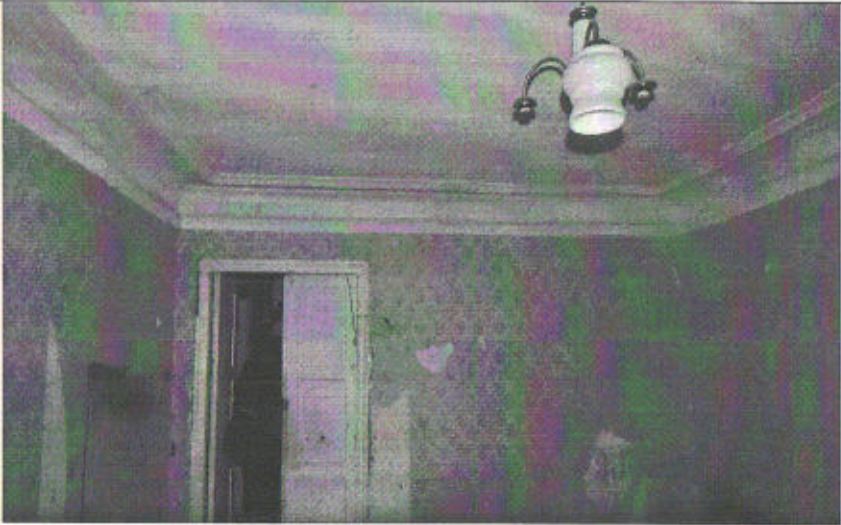
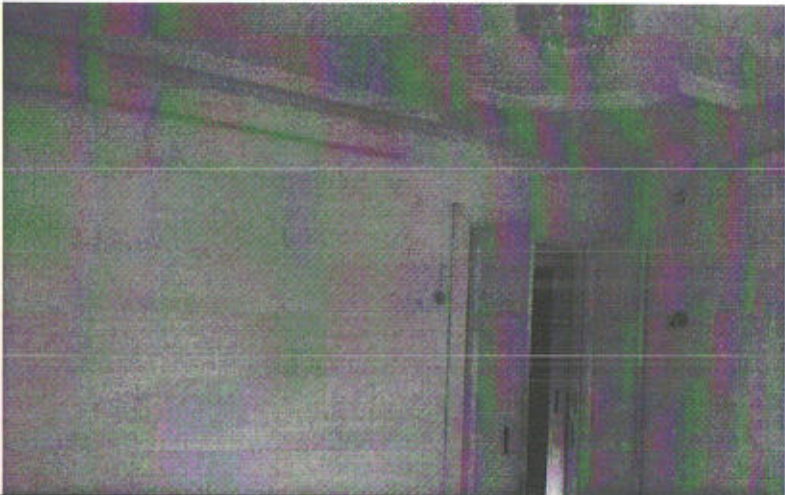
| №<br>п/п | Обобщенная группа<br>элементов предмета охраны | Элементы<br>предмета охраны | Фотографическое или иное графическое<br>изображение предмета охраны* |
|---|---|---|---|
| 4.6.1 | | Карнизы штукатурные<br>тянутые в помещениях<br>второго этажа | <p data-bbox="1323 847 1901 906">Фото 14, 15. Карнизы штукатурные. Второй этаж.<br/>Фотосъемка 2022 г.</p> |

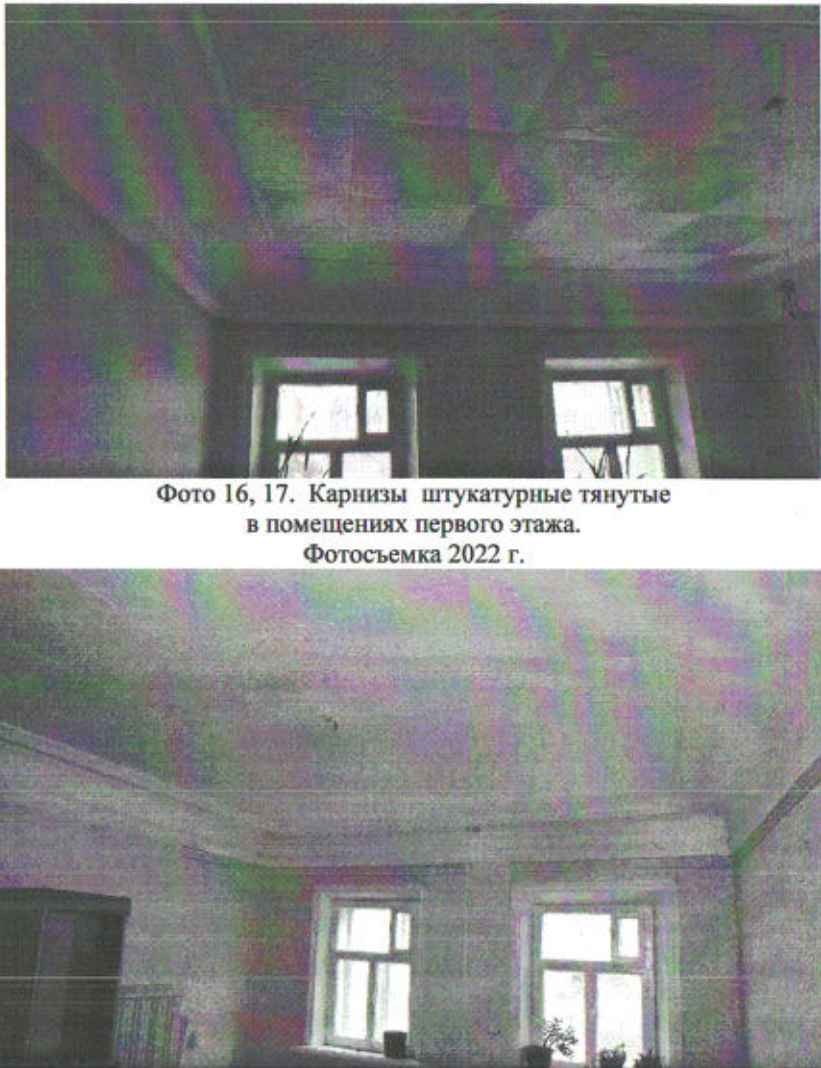
| №<br>п/п | Обобщенная группа<br>элементов предмета охраны | Элементы<br>предмета охраны | Фотографическое или иное графическое<br>изображение предмета охраны* |
|---|---|---|---|
| 4.6.2 | | Карнизы штукатурные<br>тянутые в помещениях<br>первого этажа | <p data-bbox="1352 762 1868 847">Фото 16, 17. Карнизы штукатурные тянутые<br/>в помещениях первого этажа.<br/>Фотосъемка 2022 г.</p> |
