**УПРАВЛЕНИЕ  
ГОСУДАРСТВЕННОЙ ОХРАНЫ ОБЪЕКТОВ КУЛЬТУРНОГО  
НАСЛЕДИЯ КИРОВСКОЙ ОБЛАСТИ**

**РЕШЕНИЕ**

**О включении выявленных объектов культурного наследия в единый государственный реестр объектов культурного наследия (памятников истории и культуры) народов Российской Федерации, об утверждении границ их территорий и об установлении их предметов охраны**

1. Включить выявленный объект культурного наследия (памятник истории и культуры) народов Российской Федерации «Дом Ф.Л. Ездакова» (конец XIX века, 1905 – 1907 годы), расположенный по адресу: Кировская

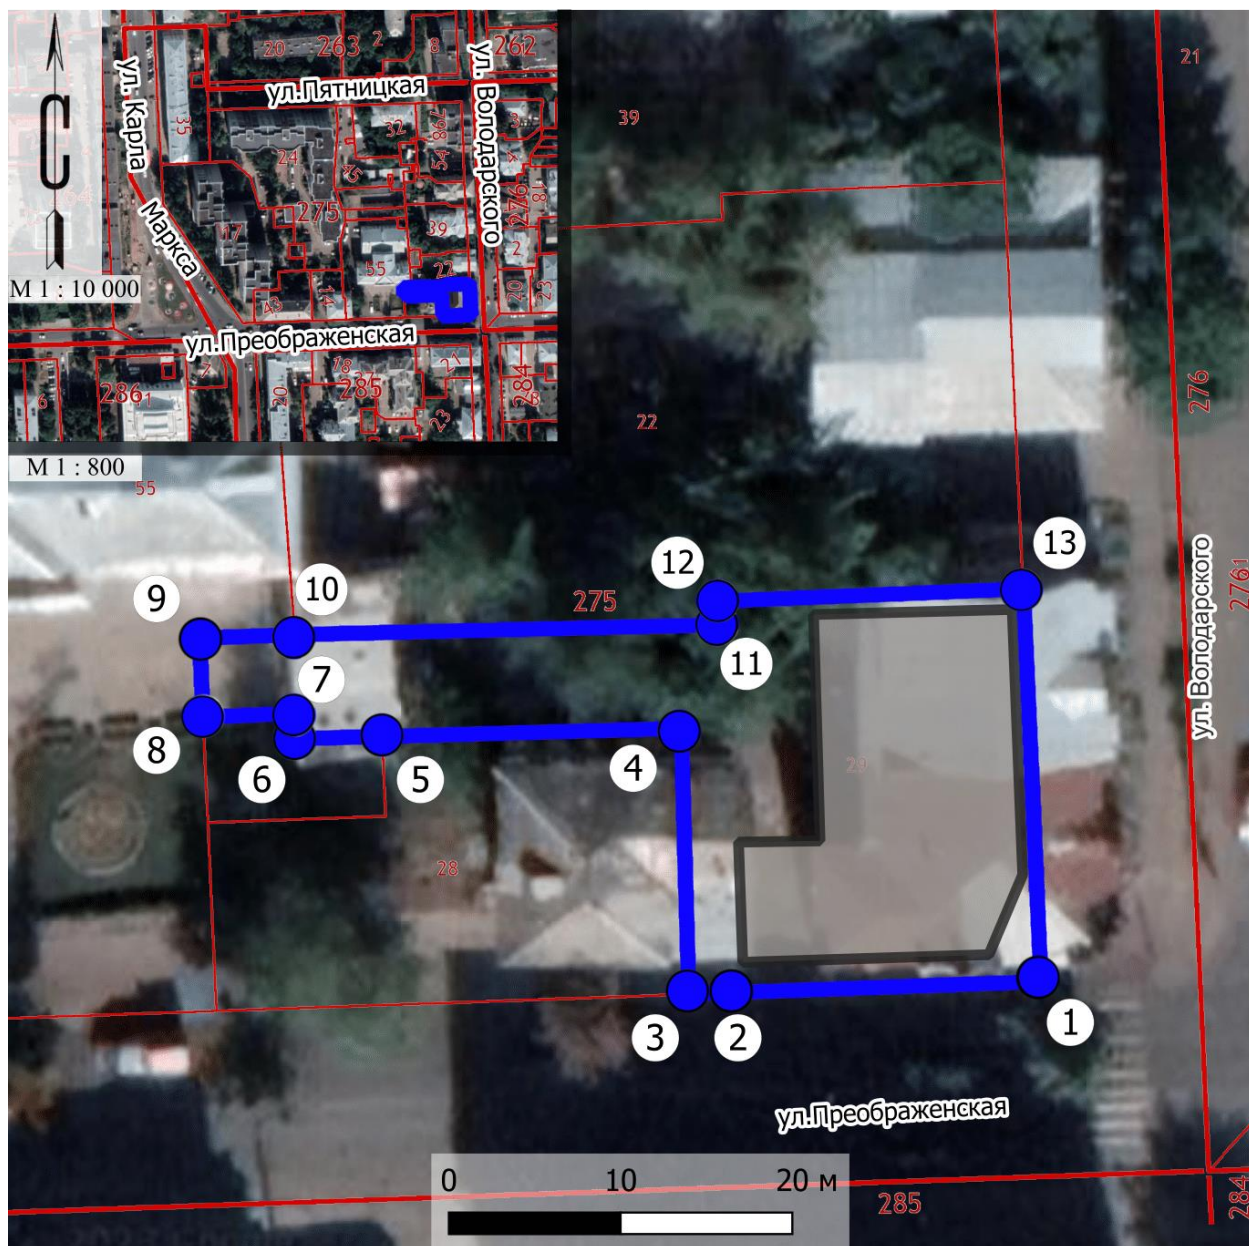
## 2. Графическое описание границы территории Объекта:

1. Граница территории объекта культурного наследия (памятника истории и культуры) народов Российской Федерации регионального значения «Дом Ф.Л. Ездакова», расположенного по адресу: Кировская область, г. Киров, ул. Преображенская, д. 39 / ул. Володарского, д. 93 (далее – Объект), имеет следующие координаты характерных точек в системе координат «МСК-43»:

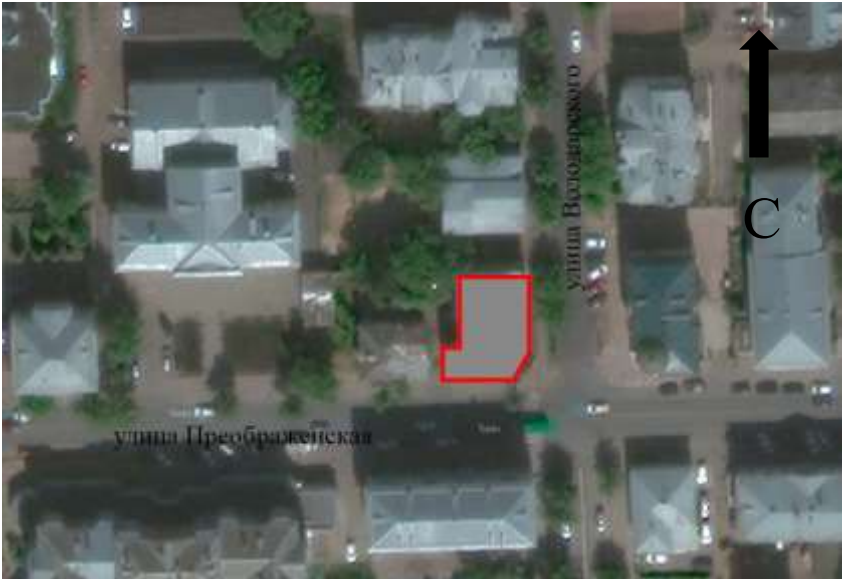
| № п/п | Обобщенная группа элементов предмета охраны | Элементы предмета охраны | Фотографическое или иное графическое изображение предмета охраны* |
|---|---|---|---|
| 1 | Градостроительное положение | <p>Объект культурного наследия (памятник истории и культуры) народов Российской Федерации регионального значения «Дом Ф.Л. Ездакова» располагается на перекрестке улиц Преображенской и Володарского по их красным линиям, в городе Кирове Кировской области</p> | <p>Схема местоположения</p> |

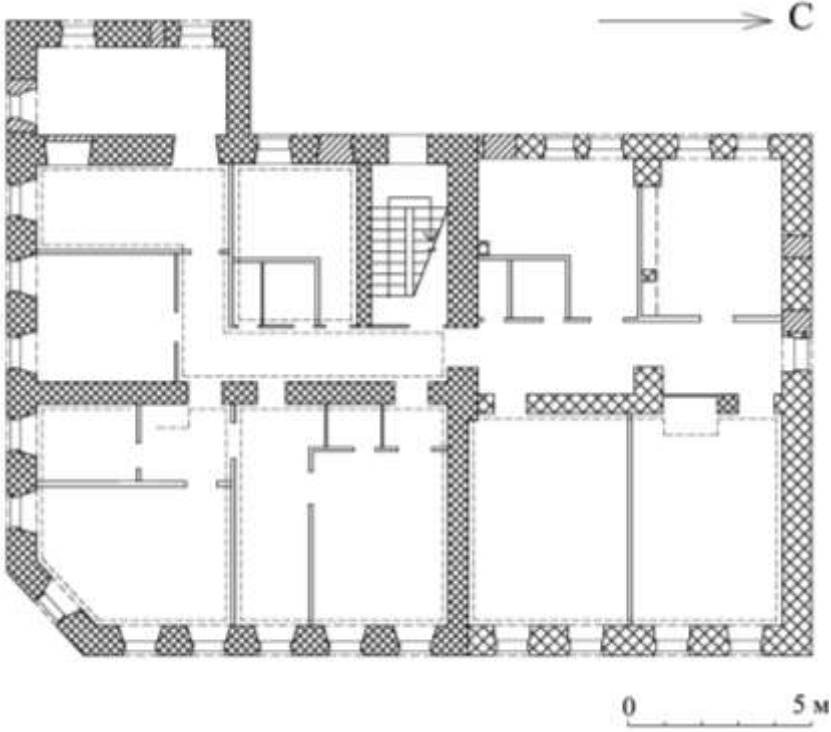
| № п/п | Обобщенная группа элементов предмета охраны | Элементы предмета охраны | Фотографическое или иное графическое изображение предмета охраны* |
|---|---|---|---|
| 2 | Объемно-пространственная композиция | Двухэтажный на цокольном этаже Объект Г-образной в плане формы | <p data-bbox="1563 1273 1886 1343">Схема Объекта<br/>на плане первого этажа</p> |

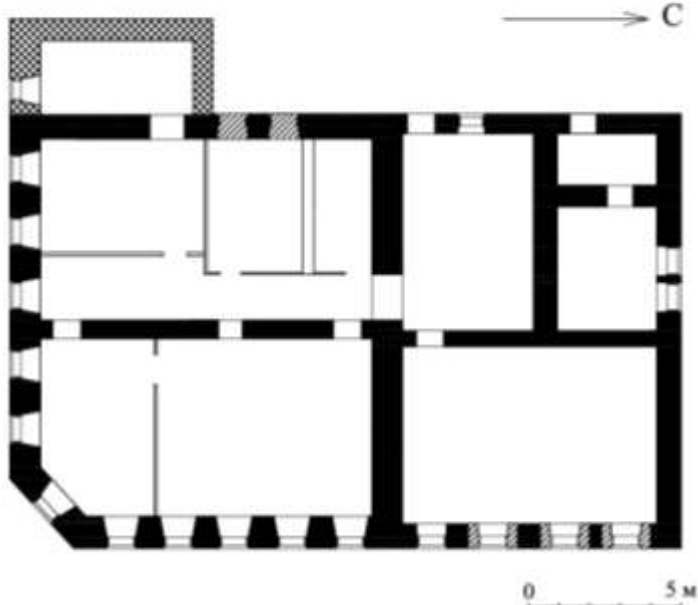
| № п/п | Обобщенная группа элементов предмета охраны | Элементы предмета охраны | Фотографическое или иное графическое изображение предмета охраны* |
|---|---|---|---|
| 3 | Конструктивная система | <p>Основные конструкции здания:</p> <p>капитальные стены периодов строительства кон. XIX в., 1905-1907 гг. цокольного этажа из глиняного кирпича;</p> <p>капитальные стены периода строительства 1905-1907 гг. первого и второго этажей из глиняного кирпича;</p> <p>крыша скатная, чердачная;</p> <p>покрытие кровли - кровельное железо</p> | <p>Условные обозначения:</p> <p>— капитальные стены периода строительства кон. XIX в.      — капитальные стены периода строительства 1905-1907 гг.</p> <p>— перерубленные проёмы</p> <p>План цокольного этажа</p> |

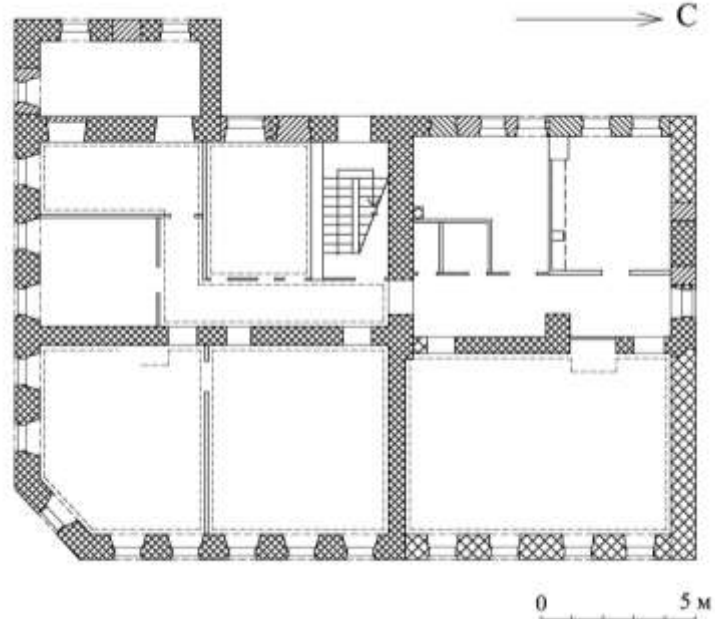
</div> <p>План первого этажа</p> |

<table><tr><td> - капитальные стены периода строительства 1905-1907 гг.</td><td> - поздние закладки</td></tr><tr><td> - прорубленные, перерубленные проёмы</td><td> - проекции лучковых перемычек</td></tr><tr><td></td><td> - проекции штукатурных карнизов</td></tr></table>

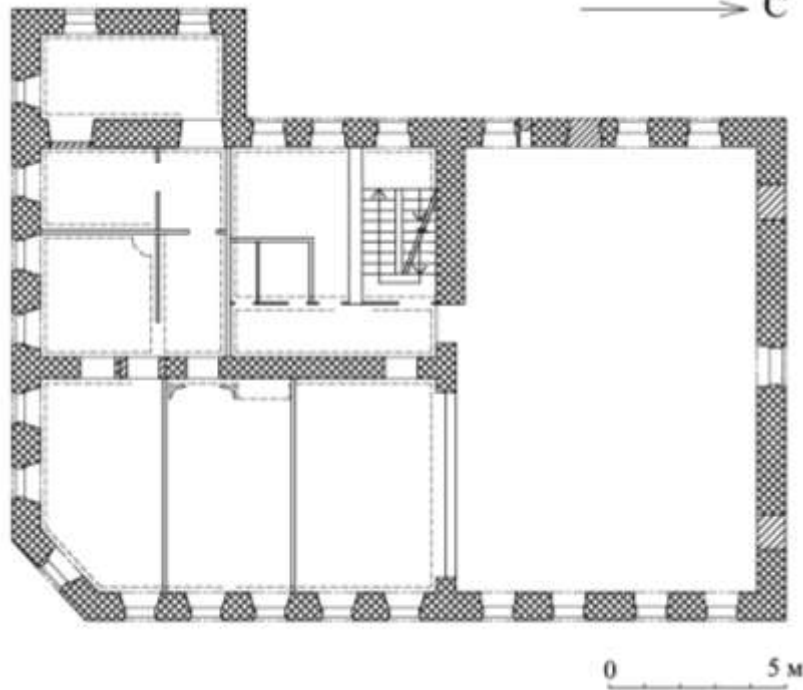
<table><tr> <td data-bbox="1323 1150 1391 1177">[Cross-hatch pattern]</td><td data-bbox="1413 1150 1720 1193">- капитальные стены периода строительства 1905-1907 гг.</td> <td data-bbox="1756 1150 1823 1177">[Diagonal hatch pattern]</td><td data-bbox="1845 1150 1995 1177">- поздние закладки</td> </tr><tr> <td data-bbox="1323 1193 1391 1220">[Horizontal line pattern]</td><td data-bbox="1413 1193 1675 1236">- прорубленные, перерубленные проёмы</td> <td data-bbox="1756 1193 1823 1220">[Dashed line pattern]</td><td data-bbox="1845 1193 2101 1220">- проекции арочных перемычек</td> </tr><tr> <td></td><td></td><td data-bbox="1756 1220 1823 1248">[Dash-dot line pattern]</td><td data-bbox="1845 1220 2123 1248">- проекции штукатурных карнизов</td> </tr></table>

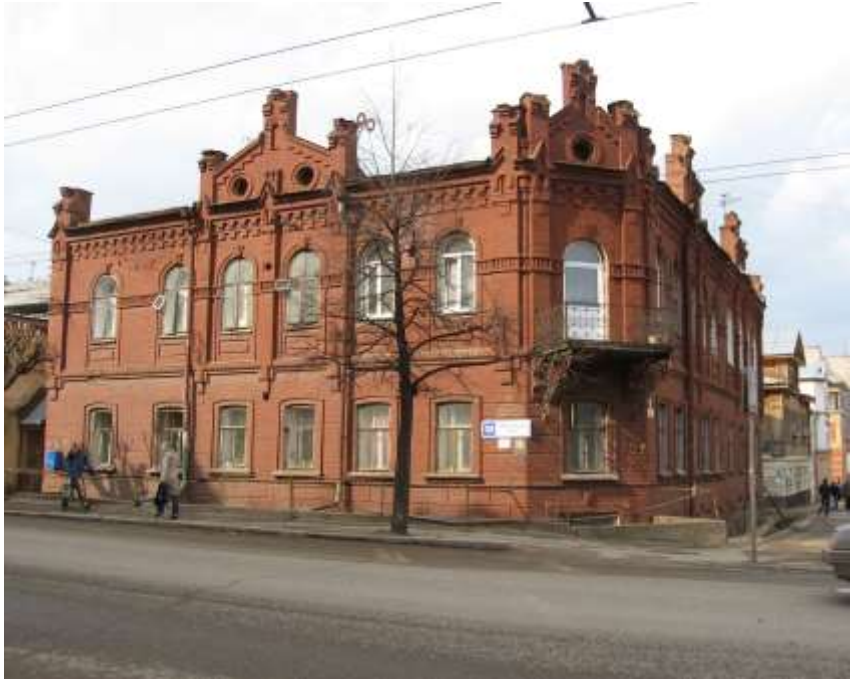
| № п/п | Обобщенная группа элементов предмета охраны | Элементы предмета охраны | Фотографическое или иное графическое изображение предмета охраны* |
|---|---|---|---|
| 4 | Архитектурно-художественное решение | Тип отделки фасадов – в технике открытого кирпича без отделки | <p data-bbox="1442 1209 1995 1246">Фото 1. Вид с юго-востока. Фото 2021 г.</p> |

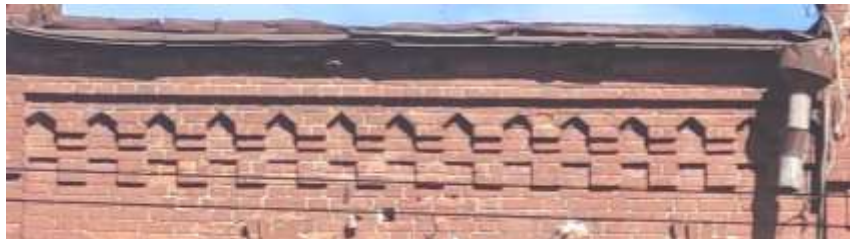
| № п/п | Обобщенная группа элементов предмета охраны | Элементы предмета охраны | Фотографическое или иное графическое изображение предмета охраны* |
|---|---|---|---|
| 4.1.1. | | Антаблемент типа 1:<br>Антаблемент, состоящий из фриза и профилированного двухчастного ступенчатого карниза. Фриз выполнен в виде пояса из ступенчатых дентикул, соединенных аркатурой треугольных арок, дополненного в нижней части поясом из дентикул | <p>Фото 2. Антаблемент типа 1. Южный фасад. Фото 2022 г.</p> |

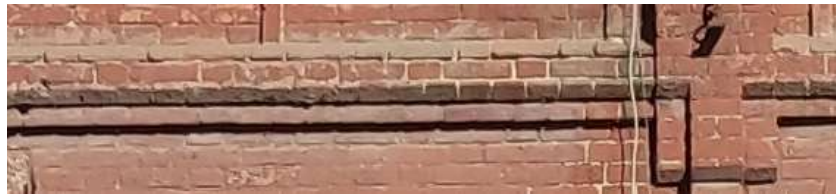
| № п/п | Обобщенная группа элементов предмета охраны | Элементы предмета охраны | Фотографическое или иное графическое изображение предмета охраны* |
|---|---|---|---|
| 4.1.2. | | Карниз типа 1:<br>Междуэтажный ступенчатый карниз с обрамленным с двух сторон «на фаску» верхней ступени кладки | <p>Фото 3. Карниз типа 1. Южный фасад. Фото 2022 г.</p> |

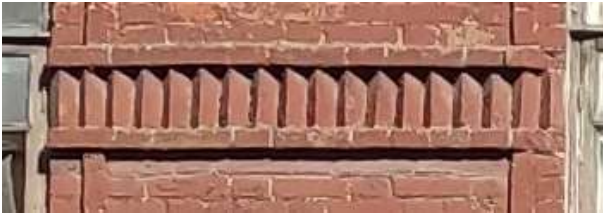
| № п/п | Обобщенная группа элементов предмета охраны | Элементы предмета охраны | Фотографическое или иное графическое изображение предмета охраны* |
|---|---|---|---|
| 4.1.5. | | Кирпичный пояс типа 2:<br>кирпичный пояс в виде ряда поребрика, заключенного между двумя рядами горизонтальной кладки с выступом из стены | <p>Фото 6. Кирпичный пояс типа 2. Южный фасад.<br/>Фото 2022 г.</p> |

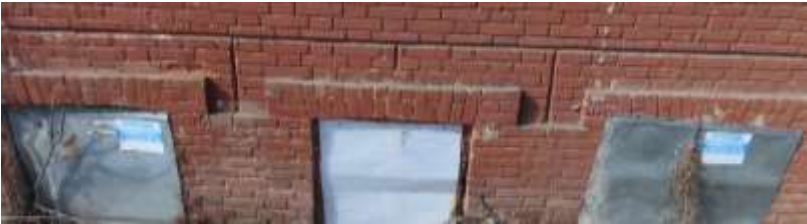
| № п/п | Обобщенная группа элементов предмета охраны | Элементы предмета охраны | Фотографическое или иное графическое изображение предмета охраны* |
|---|---|---|---|
| 4.1.6. | | Уступ цоколя:<br>уступ цоколя в уровне низа перемычек оконных проемов цокольного этажа | <p>Фото 7. Уступ цоколя. Восточный фасад.<br/>Фото 2022 г.</p> |

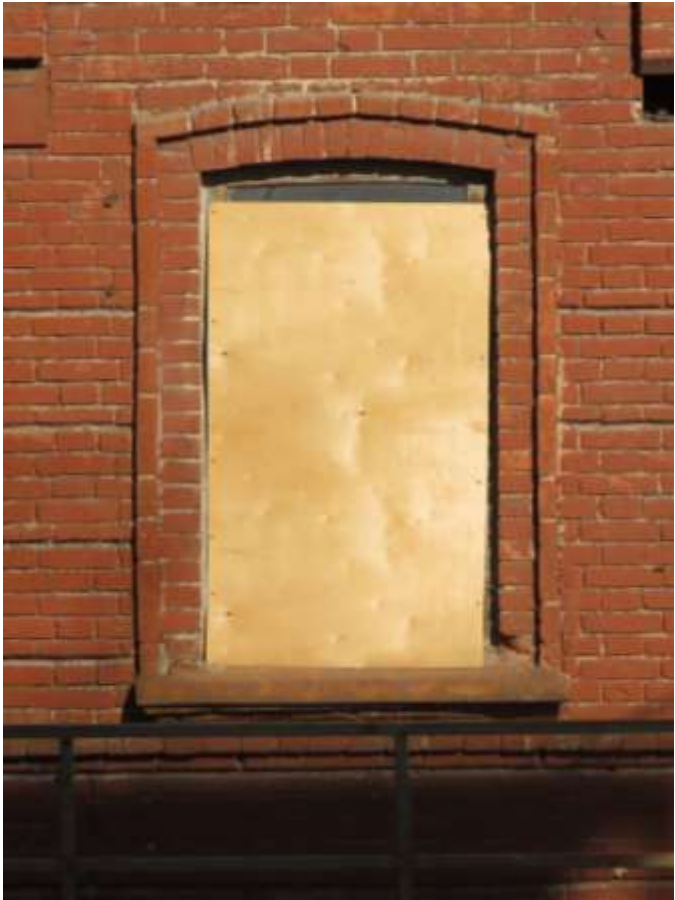
| № п/п | Обобщенная группа элементов предмета охраны | Элементы предмета охраны | Фотографическое или иное графическое изображение предмета охраны* |
|---|---|---|---|
| 4.1.9. | | <p>Оконный проем типа 1:<br/>лучковый оконный проем первого этажа, поставленный на подоконную доску, дополненный тонкой рамкой из кирпича</p> | <p>Фото 10. Оконный проем типа 1. Фото 2022 г.</p> |

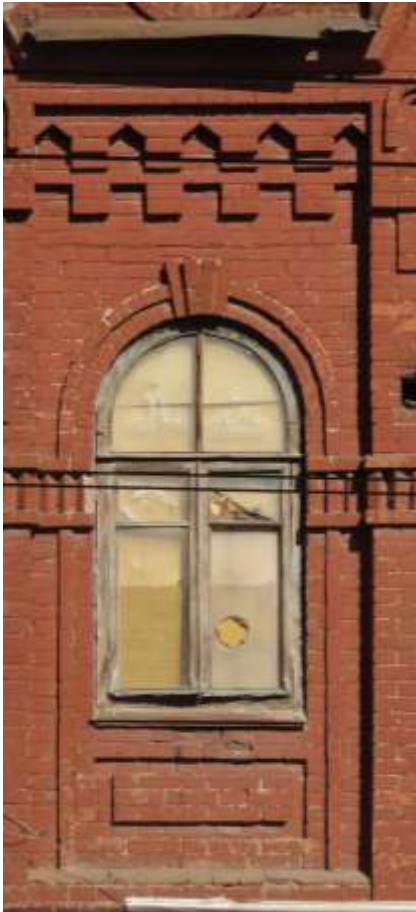
| № п/п | Обобщенная группа элементов предмета охраны | Элементы предмета охраны | Фотографическое или иное графическое изображение предмета охраны* |
|---|---|---|---|
| 4.1.10. | | <p>Оконный проем типа 2:<br/> арочный оконный проем второго этажа<br/> с тонкой кирпичной рамкой,<br/> дополненный замковым камнем. Рамка<br/> разрывается кирпичным поясом типа 2,<br/> опирается на карниз типа 1 и включает<br/> в себя прямоугольную подоконную<br/> нишу с филенкой</p> | <p>Фото 11. Оконный проем типа 2. Фото 2022 г.</p> |

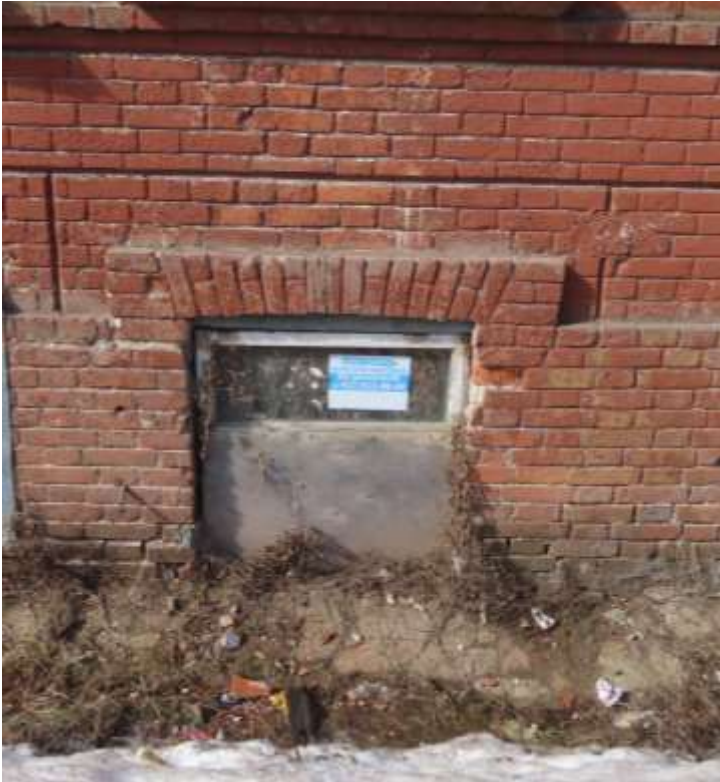
| № п/п | Обобщенная группа элементов предмета охраны | Элементы предмета охраны | Фотографическое или иное графическое изображение предмета охраны* |
|---|---|---|---|
| 4.1.11. | | <p>Оконный проем типа 3:<br/>прямоугольный оконный проем<br/>цокольного этажа с клинчатой<br/>перемышкой, выступающей над уступом<br/>цоколя широким кирпичным<br/>наличником</p> | <p>Фото 12. Оконный проем типа 3. Фото 2022 г.</p> |

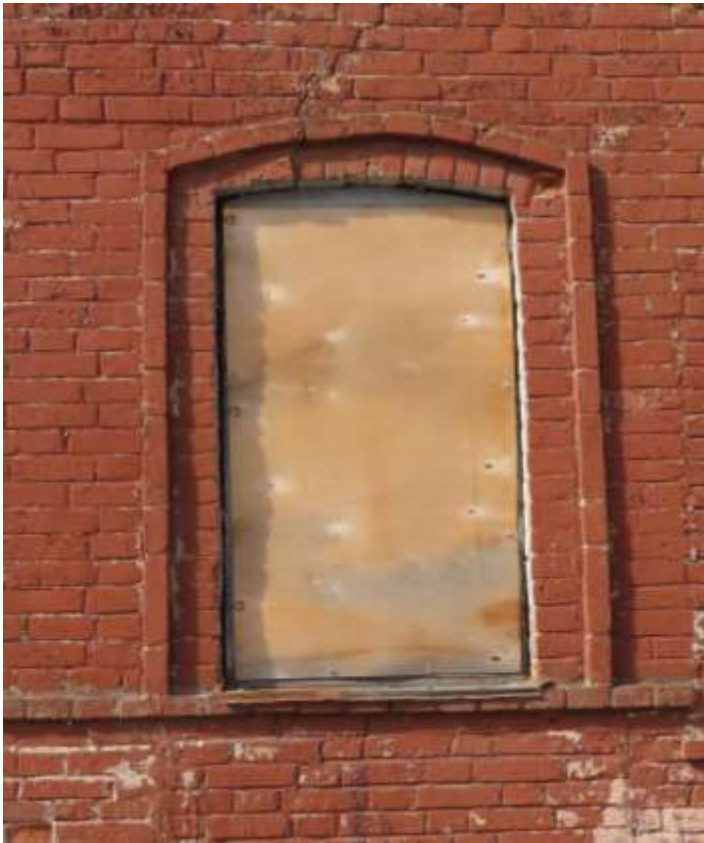
| № п/п | Обобщенная группа элементов предмета охраны | Элементы предмета охраны | Фотографическое или иное графическое изображение предмета охраны* |
|---|---|---|---|
| 4.1.12. | | <p>Оконный проем типа 4:<br/>лучковый оконный проем первого этажа, дополненный тонкой рамкой из кирпича, опирающейся на кирпичный пояс типа 1</p> | <p>Фото 13. Оконный проем типа 4. Восточный фасад.<br/>Фото 2022 г.</p> |

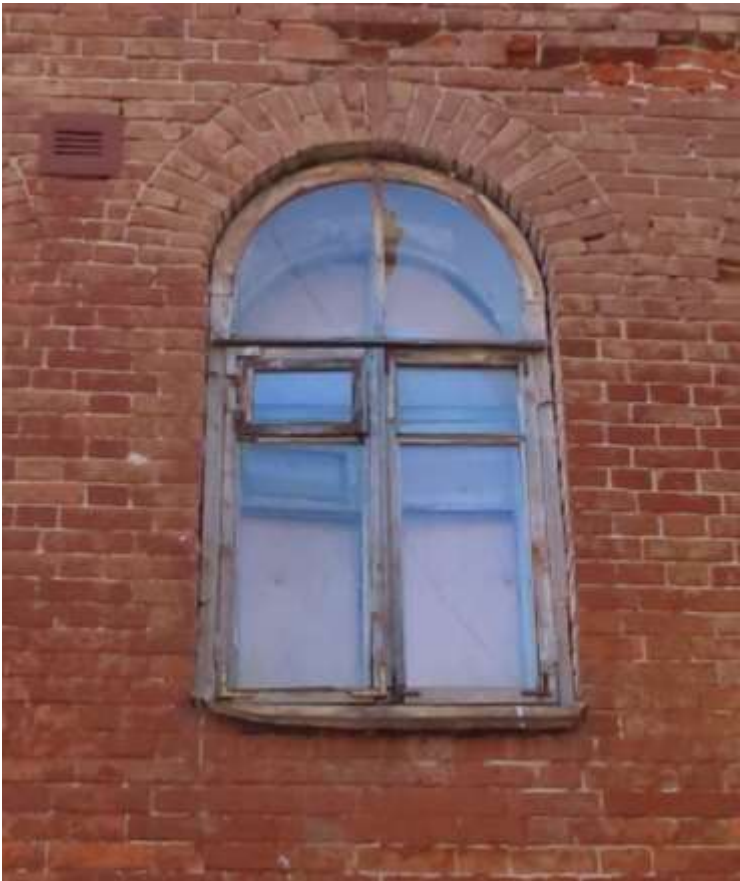
| № п/п | Обобщенная группа элементов предмета охраны | Элементы предмета охраны | Фотографическое или иное графическое изображение предмета охраны* |
|---|---|---|---|
| 4.1.13. | | Оконный проем типа 5:<br>арочный оконный проем второго этажа | <p data-bbox="1375 1331 2067 1401">Фото 14. Оконный проем типа 5. Северный фасад.<br/>Фото 2022 г.</p> |

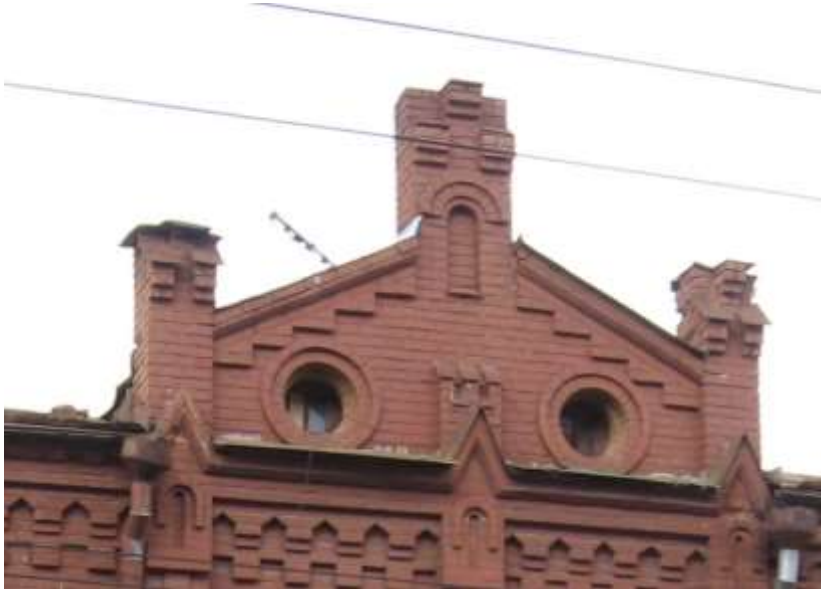
| № п/п | Обобщенная группа элементов предмета охраны | Элементы предмета охраны | Фотографическое или иное графическое изображение предмета охраны* |
|---|---|---|---|
| 4.1.14. | | <p>Аттик типа 1:<br/> аттик с двумя круглыми оконными проемами в тонкой рамке, дополненный по бокам двумя столбиками и одним центральным столбиком с разноуровневыми ступенчатыми карнизами. Аттик имеет наклонный профилированный венчающий карниз и ступенчатый зубчатый пояс.<br/> Центральный столбик дополнен арочной нишей со ступенчатой аркой над ней</p> | <p>Фото 15. Аттик типа 1. Южный фасад.<br/> Фото 2022 г.</p> |

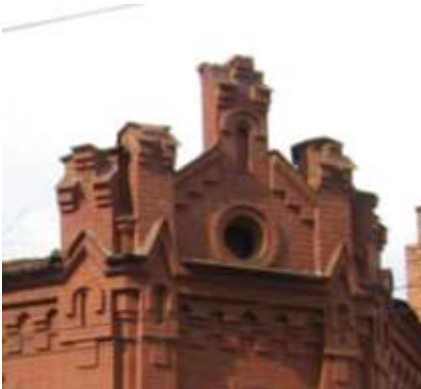
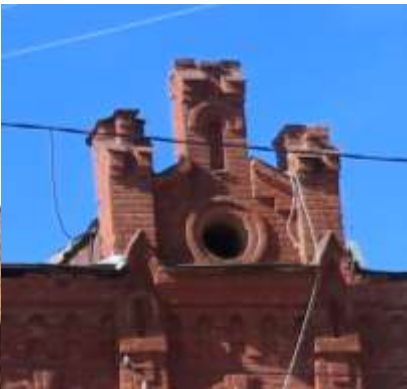
| № п/п | Обобщенная группа элементов предмета охраны | Элементы предмета охраны | Фотографическое или иное графическое изображение предмета охраны* |
|---|---|---|---|
| 4.1.15. | | <p>Аттик типа 2:<br/> аттик с одним круглым оконным проемом в тонкой рамке, дополненный по бокам двумя столбиками и одним центральным столбиком с разноуровневыми ступенчатыми карнизами. Аттик имеет наклонный профилированный венчающий карниз и ступенчатый зубчатый пояс.<br/> Центральный столбик дополнен арочной нишей со ступенчатой аркой над ней</p> | <div data-bbox="1290 580 1709 970"> </div> <p data-bbox="1328 1007 1644 1118">Фото 16. Аттик типа 2.<br/>Юго-восточный фасад.<br/>Фото 2022 г.</p> <div data-bbox="1709 580 2114 970"> </div> <p data-bbox="1747 1007 2063 1118">Фото 17. Аттик типа 2.<br/>Восточный фасад.<br/>Фото 2022 г.</p> |

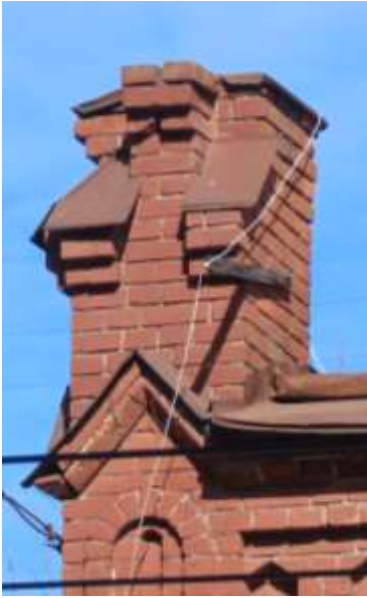
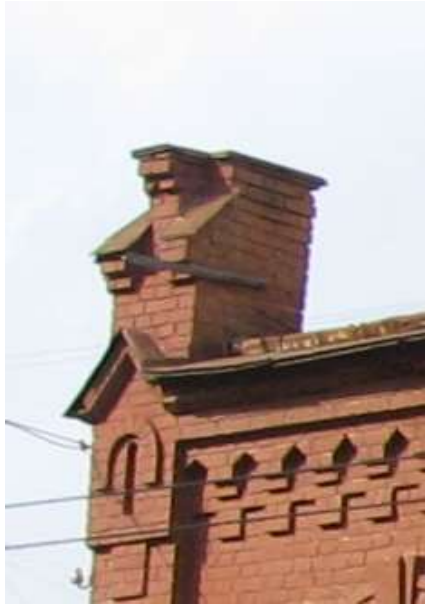
| № п/п | Обобщенная группа элементов предмета охраны | Элементы предмета охраны | Фотографическое или иное графическое изображение предмета охраны* |
|---|---|---|---|
| 4.1.16. | | Угловой аттиковый столбик: аттиковый столбик с разноуровневым ступенчатым карнизом | <div data-bbox="1290 375 1655 975"> </div> <div data-bbox="1281 1005 1624 1150"> <p>Фото 18. Угловой аттиковый столбик. Южный фасад. Вид с юга. Фото 2022 г.</p> </div> <div data-bbox="1662 375 2085 981"> </div> <div data-bbox="1641 1013 2101 1121"> <p>Фото 19. Угловой аттиковый столбик. Южный фасад. Вид с юго-востока. Фото 2022 г.</p> </div> |

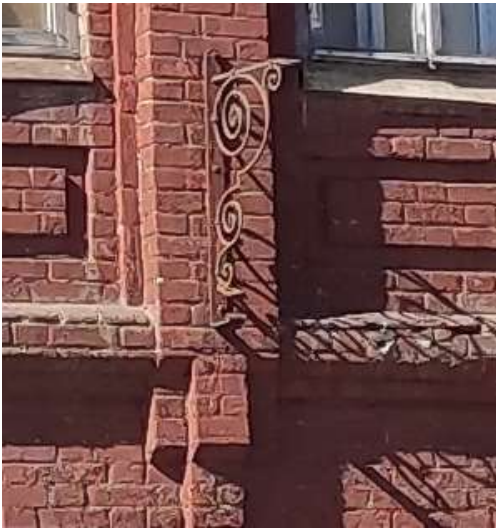
| № п/п | Обобщенная группа элементов предмета охраны | Элементы предмета охраны | Фотографическое или иное графическое изображение предмета охраны* |
|---|---|---|---|
| 4.1.17. | | Кованый кронштейн-флагшток | <p data-bbox="1310 933 2139 997">Фото 20. Кованый кронштейн-флагшток. Восточный фасад.<br/>Фото 2022 г.</p> |

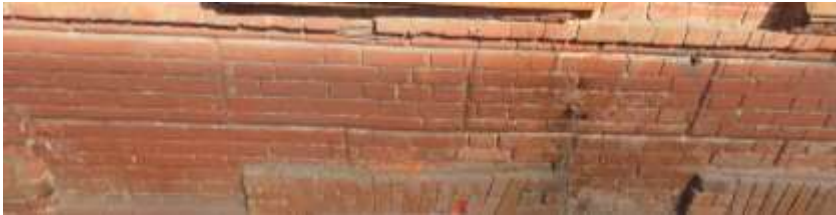
| № п/п | Обобщенная группа элементов предмета охраны | Элементы предмета охраны | Фотографическое или иное графическое изображение предмета охраны* |
|---|---|---|---|
| 4.1.18. | | Рустовка типа 1:<br>прямоугольная рустовка | <p data-bbox="1344 1276 2094 1316">Фото 21. Рустовка типа 1. Южный фасад. Фото 2022 г.</p> |

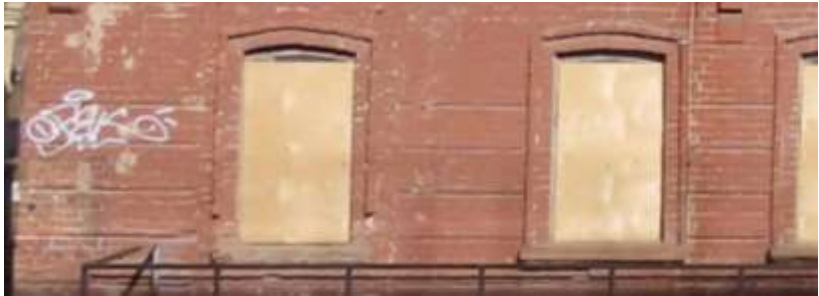
| № п/п | Обобщенная группа элементов предмета охраны | Элементы предмета охраны | Фотографическое или иное графическое изображение предмета охраны* |
|---|---|---|---|
| 4.1.19. | | Рустовка типа 2: ленточная<br>рустовка простенков | <p data-bbox="1525 1015 1912 1086">Фото 22. Рустовка типа 2.<br/>Южный фасад. Фото 2022 г.</p> |

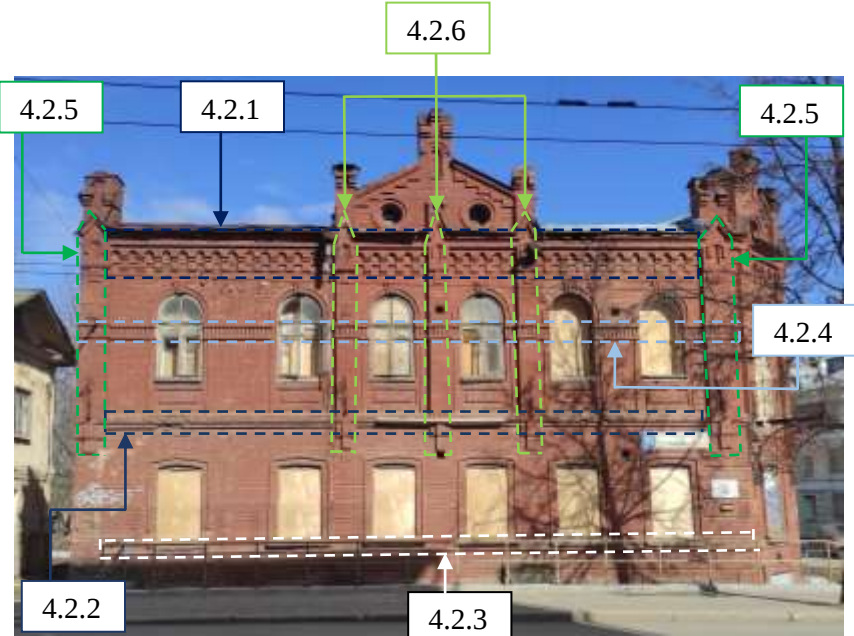
Фото 23. Южный фасад. Фото 2022 г.

| № п/п | Обобщенная группа элементов предмета охраны | Элементы предмета охраны | Фотографическое или иное графическое изображение предмета охраны* |
|---|---|---|---|
| 4.2.1 | | Антаблемент типа 1 | |
| 4.2.2. | | Карниз типа 1 | |
| 4.2.3. | | Кирпичный пояс типа 1 | |
| 4.2.4. | | Кирпичный пояс типа 2 | |
| 4.2.5 | | Две пилястры типа 1 | |
| 4.2.6. | | Три пилястры типа 2 | |

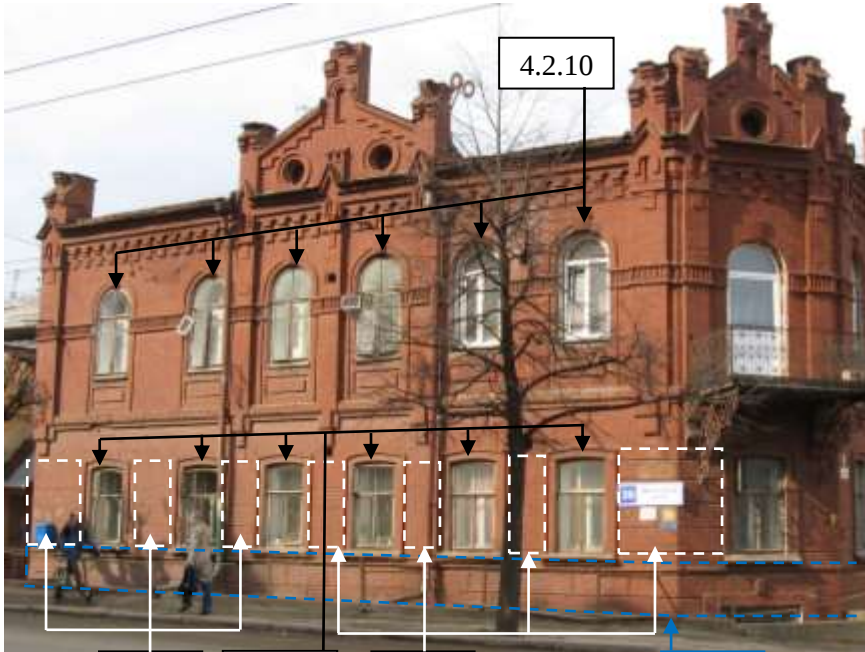
| № п/п | Обобщенная группа элементов предмета охраны | Элементы предмета охраны | Фотографическое или иное графическое изображение предмета охраны* |
|---|---|---|---|
| 4.2.7. | | Рустовка типа 1 | <p data-bbox="1368 1187 2056 1294">Фото 24. Южный фасад. Вид с перекрестка улиц Преображенская и Володарского.<br/>Фото 2022 г.</p> |
| 4.2.8. | | Рустовка типа 2 | |
| 4.2.9. | | Шесть оконных проемов типа 1 | |
| 4.2.10. | | Шесть оконных проемов типа 2 | |

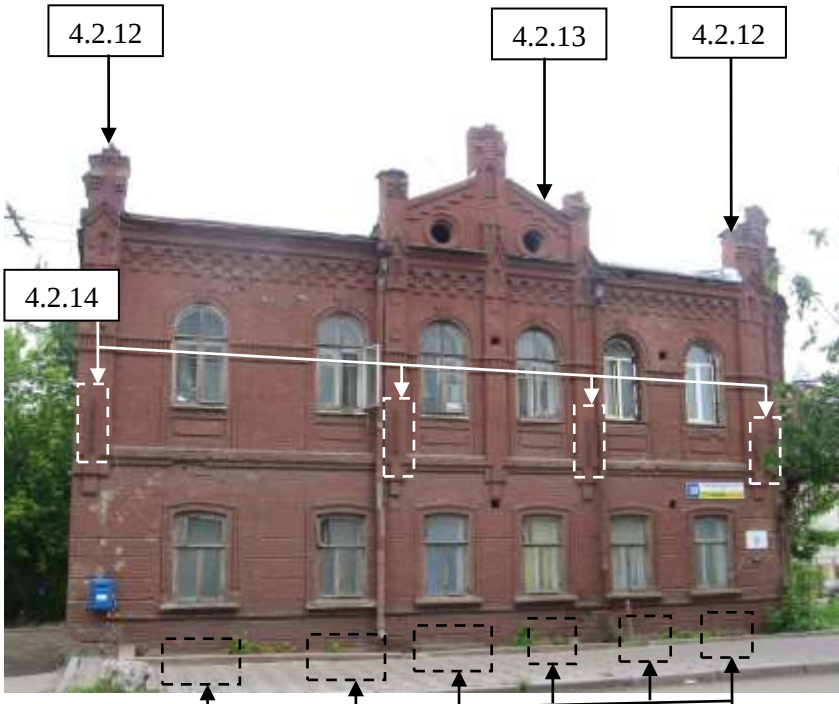
| № п/п | Обобщенная группа элементов предмета охраны | Элементы предмета охраны | Фотографическое или иное графическое изображение предмета охраны* |
|---|---|---|---|
| 4.2.11. | | Шесть оконных проемов типа 3 | <p data-bbox="1552 1145 1888 1214">Фото 25. Южный фасад.<br/>Фото 2022 г.</p> |
| 4.2.12. | | Два угловых аттиковых столбика | |
| 4.2.13. | | Один центральный аттик типа 1 | |
| 4.2.14. | | Четыре кованых кронштейна-флагштока на пилястрах типа 1 и типа 2 | |

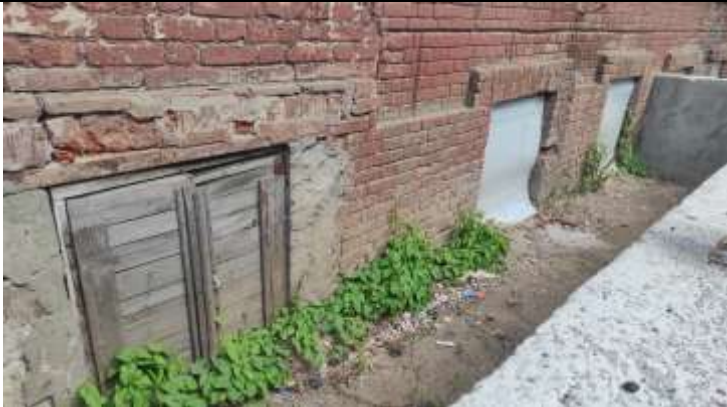
| № п/п | Обобщенная группа элементов предмета охраны | Элементы предмета охраны | Фотографическое или иное графическое изображение предмета охраны* |
|---|---|---|---|
| 4.2.15. | | Уступ цоколя | <p data-bbox="1361 774 2027 847">Фото 26. Уступ цоколя. Оконные проемы типа 3. Южный фасад. Фото 2022 г.</p> <p data-bbox="1361 1343 2027 1417">Фото 27. Уступ цоколя. Оконные проемы типа 3. Южный фасад. Фото 2022 г.</p> |

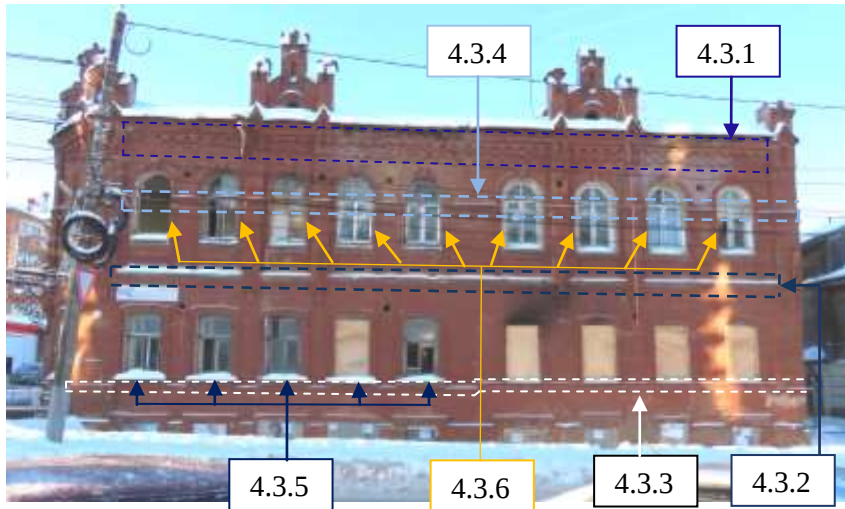
Фото 28. Восточный фасад. Фото 2022 г.

| № п/п | Обобщенная группа элементов предмета охраны | Элементы предмета охраны | Фотографическое или иное графическое изображение предмета охраны* |
|---|---|---|---|
| 4.3.1 | | Антаблемент типа 1 | |
| 4.3.2. | | Карниз типа 1 | |
| 4.3.3. | | Кирпичный пояс типа 1 | |
| 4.3.4. | | Кирпичный пояс типа 2 | |
| 4.3.5. | | Пять оконных проемов типа 1 | |
| 4.3.6. | | Девять оконных проемов типа 2 | |

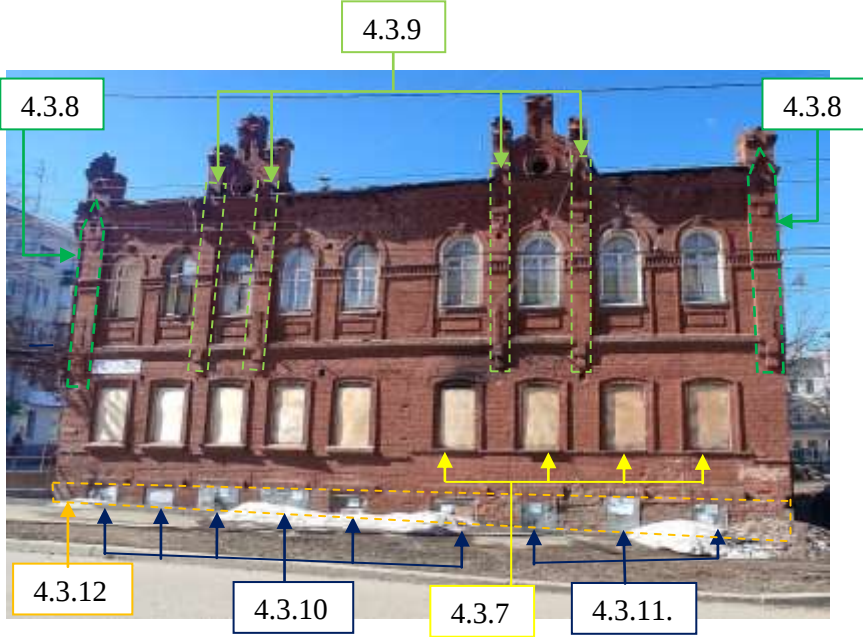
| № п/п | Обобщенная группа элементов предмета охраны | Элементы предмета охраны | Фотографическое или иное графическое изображение предмета охраны* |
|---|---|---|---|
| 4.3.7. | | Четыре оконных проема типа 4 | <p>Фото 29. Восточный фасад. Фото 2022 г.</p> |
| 4.3.8. | | Две пилястры типа 1 | |
| 4.3.9. | | Четыре пилястры типа 2 | |
| 4.3.10. | | Шесть оконных проемов типа 3 | |
| 4.3.11. | | Три лучковых оконных проема цокольного этажа с лучковыми перемычками | |
| 4.3.12. | | Уступ цоколя | |

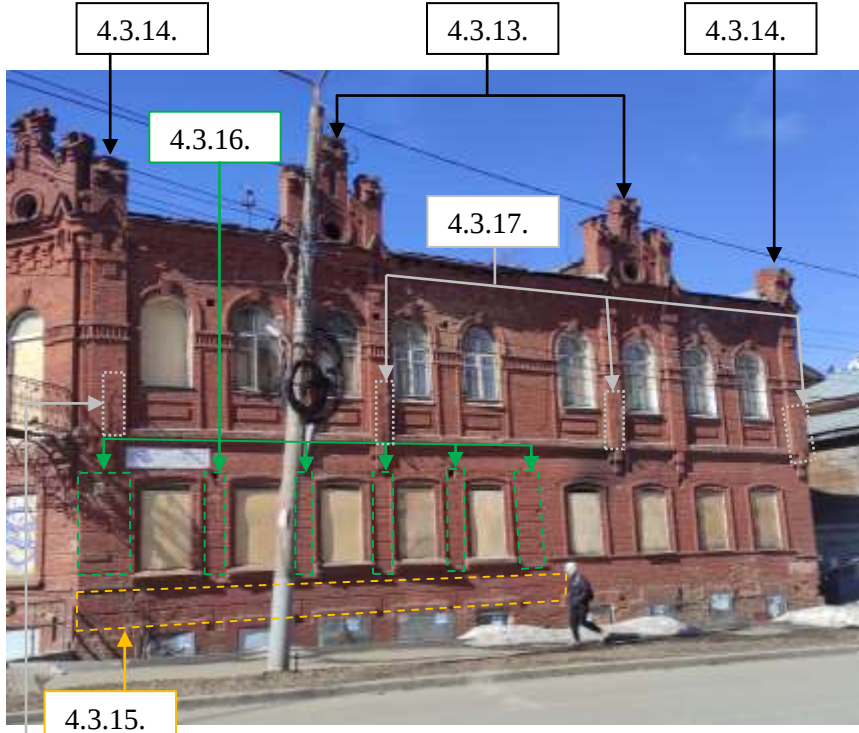
| № п/п | Обобщенная группа элементов предмета охраны | Элементы предмета охраны | Фотографическое или иное графическое изображение предмета охраны* |
|---|---|---|---|
| 4.3.13. | | Два центральных аттика типа 2 | <p>4.3.14.      4.3.13.      4.3.14.</p> <p>4.3.16.      4.3.17.</p> <p>4.3.15.      4.3.17.</p> <p>Фото 30. Восточный фасад. Фото 2022 г.</p> |
| 4.3.14. | | Два угловых аттиковых столбика | |
| 4.3.15. | | Рустовка типа 1 | |
| 4.3.16. | | Рустовка типа 2 | |
| 4.3.17. | | Четыре кованых кронштейна-флагштока на пилястрах типа 1 и типа 2 | |

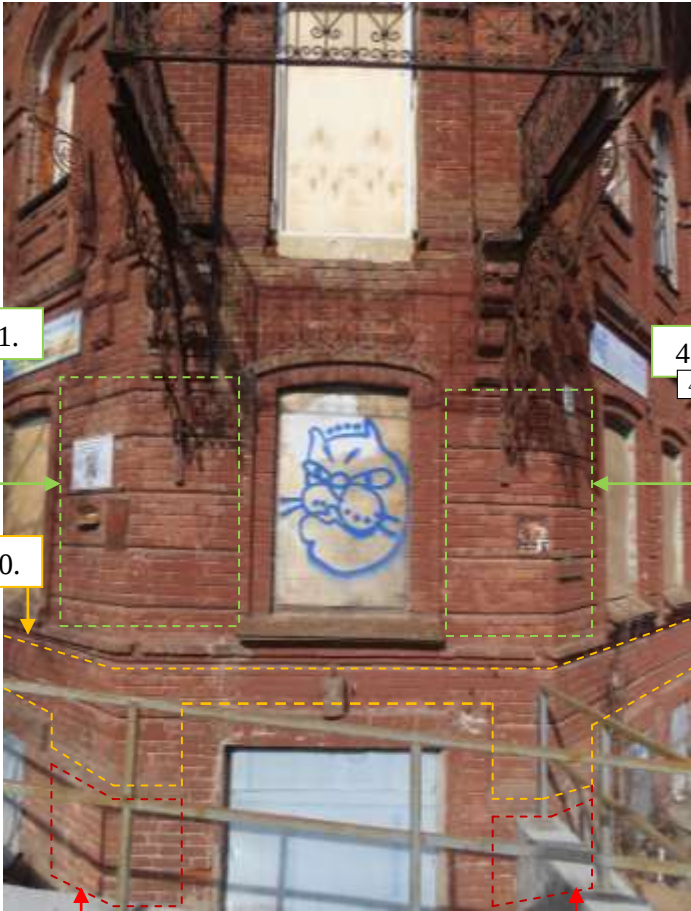
| № п/п | Обобщенная группа элементов предмета охраны | Элементы предмета охраны | Фотографическое или иное графическое изображение предмета охраны* |
|---|---|---|---|
| 4.4.10. | | Рустовка типа 1 | <p data-bbox="1496 1321 1939 1390">Фото 34. Юго-восточный фасад.<br/>Фото 2022 г.</p> |
| 4.4.11. | | Рустовка типа 2 | |
| 4.4.12. | | Уступ цоколя | |

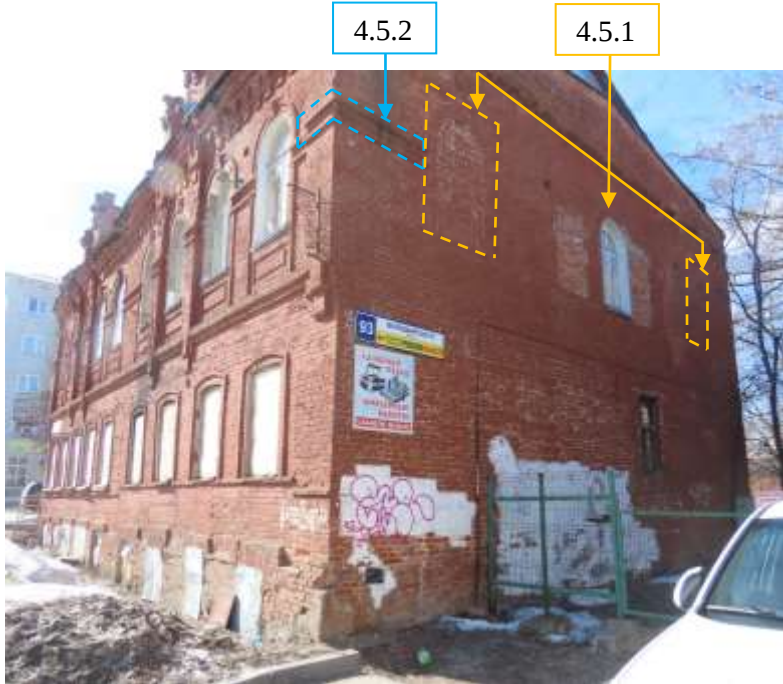
| № п/п | Обобщенная группа элементов предмета охраны | Элементы предмета охраны | Фотографическое или иное графическое изображение предмета охраны* |
|---|---|---|---|
| 4.5.1. | | Три оконных проема типа 5 | |
| 4.5.2. | | Кирпичный пояс типа 2 | <p data-bbox="1451 1150 1989 1182">Фото 35. Северный фасад. Фото 2022 г.</p> |

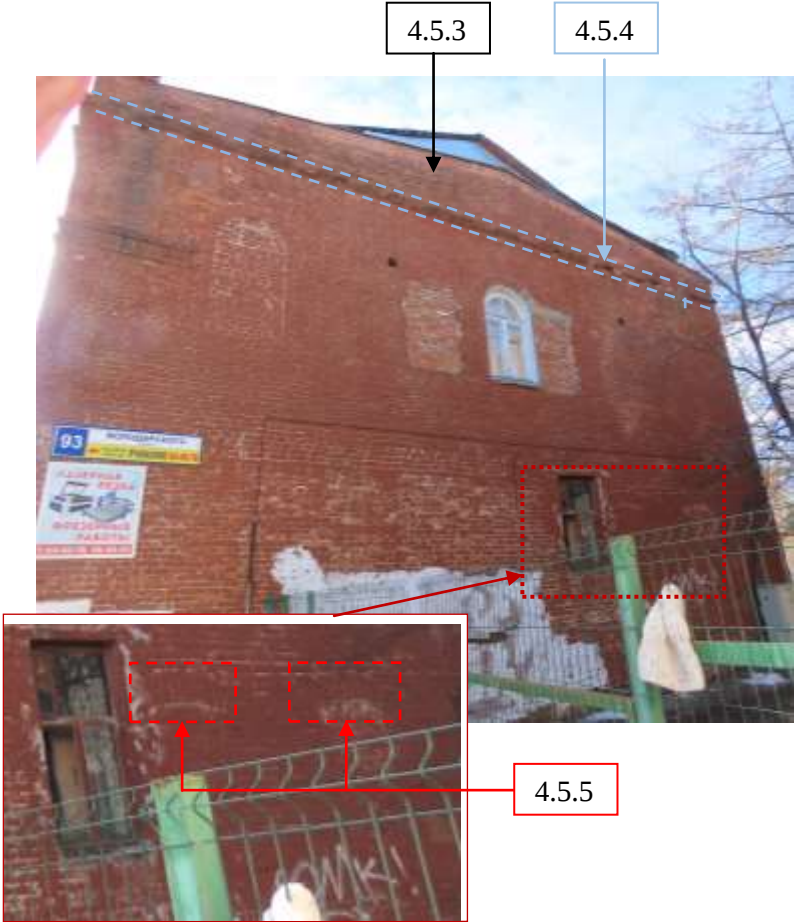
| № п/п | Обобщенная группа элементов предмета охраны | Элементы предмета охраны | Фотографическое или иное графическое изображение предмета охраны* |
|---|---|---|---|
| 4.5.3. | | Кирпичный фронтон | <p data-bbox="1451 1329 1989 1361">Фото 36. Северный фасад. Фото 2022 г.</p> |
| 4.5.4. | | Карниз одноступенчатый с обрамленным «на фаску» уступом, между основным объемом здания и фронтоном | |
| 4.5.5 | | Две лучковые перемычки | |

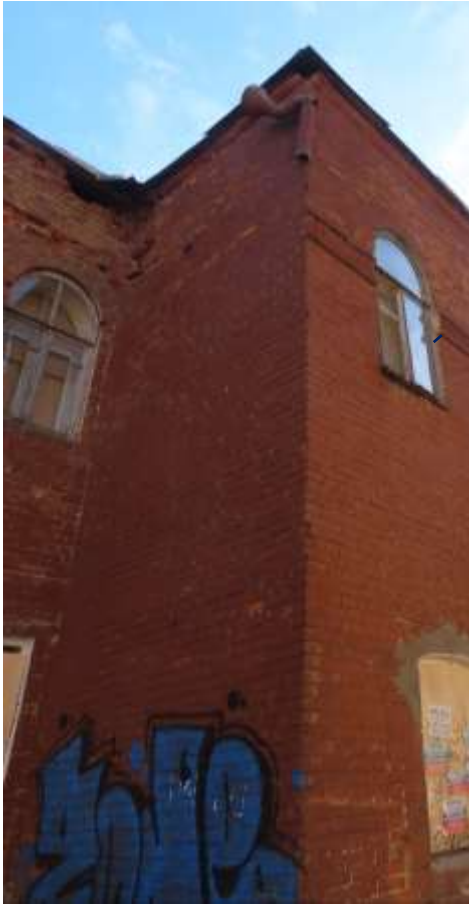
| № п/п | Обобщенная группа элементов предмета охраны | Элементы предмета охраны | Фотографическое или иное графическое изображение предмета охраны* |
|---|---|---|---|
| 4.5.6 | | Глухой фасад | <p data-bbox="1323 1342 2114 1374">Фото 37. Западный фасад, южный пристрой. Фото 2022 г.</p> |

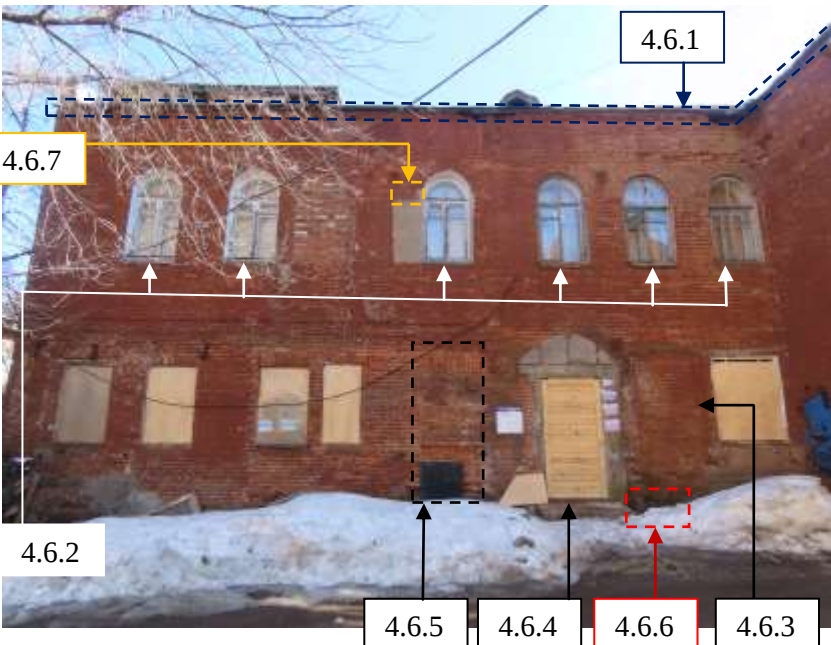
Фото 38. Западный фасад. Фото 2022 г.

| № п/п | Обобщенная группа элементов предмета охраны | Элементы предмета охраны | Фотографическое или иное графическое изображение предмета охраны* |
|---|---|---|---|
| 4.6.1. | | Карниз типа 2 | |
| 4.6.2. | | Шесть оконных проемов типа 5 | |
| 4.6.3. | | Один проем типа 1 | |
| 4.6.4. | | Один проем первого этажа | |
| 4.6.5. | | Один прямоугольный проем первого этажа с клинчатой перемычкой | |
| 4.6.6. | | Один лучковый проем цокольного этажа с лучковой перемычкой | |
| 4.6.7. | | Клинчатая кирпичная перемычка | |

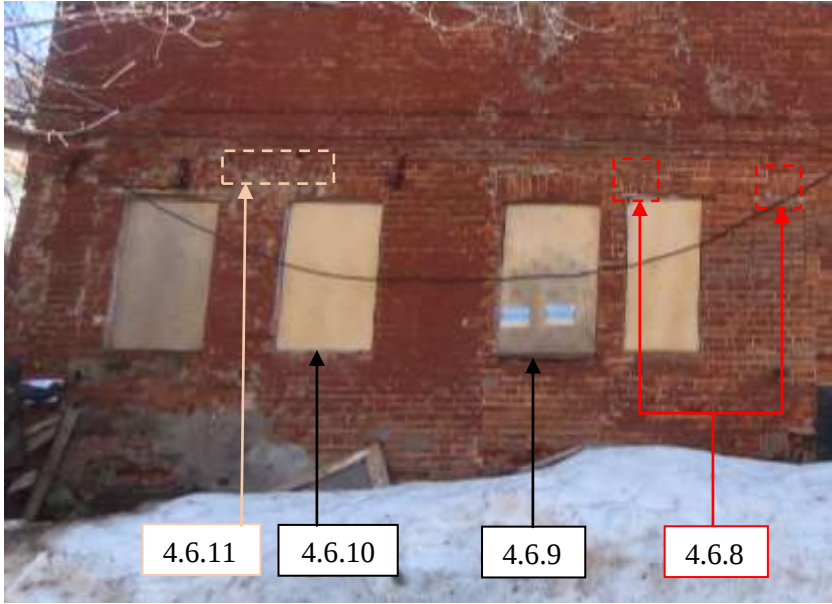
Фото 39. Северный фрагмент западного фасада.  
Вид с юго-запада. Фото 2022 г.

| № п/п | Обобщенная группа элементов предмета охраны | Элементы предмета охраны | Фотографическое или иное графическое изображение предмета охраны* |
|---|---|---|---|
| 4.6.8. | | Две клинчатые кирпичные перемычки первого этажа | |
| 4.6.9. | | Один лучковый оконный проем первого этажа с лучковой перемычкой | |
| 4.6.10. | | Один лучковый оконный проем первого этажа с лучковой перемычкой | |
| 4.6.11. | | Лучковая перемычка первого этажа | |

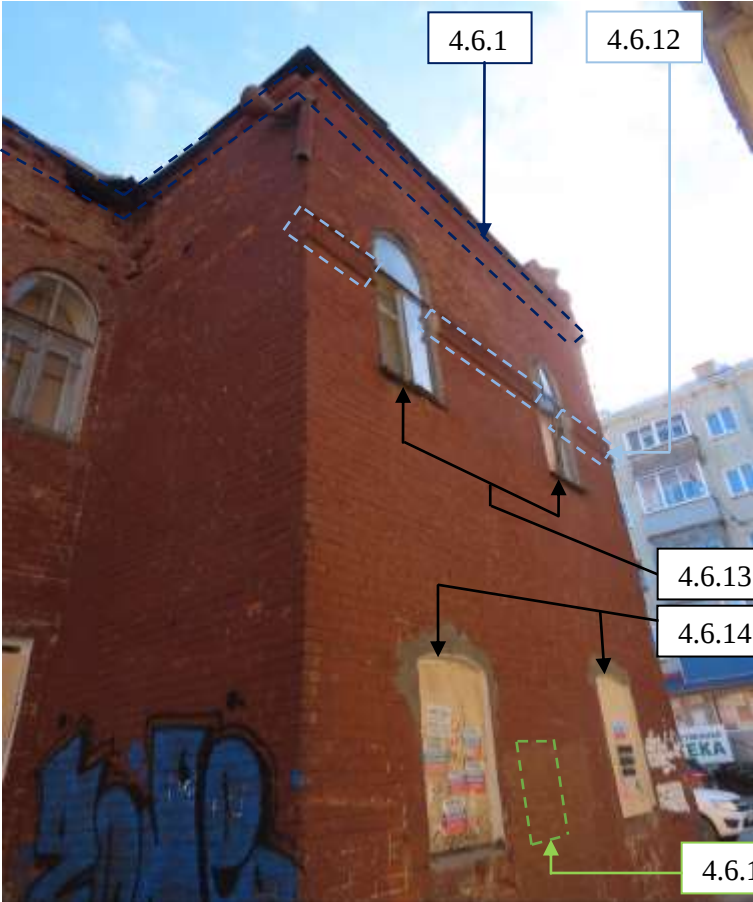
| № п/п | Обобщенная группа элементов предмета охраны | Элементы предмета охраны | Фотографическое или иное графическое изображение предмета охраны* |
|---|---|---|---|
| 4.6.12. | | Кирпичный пояс типа 2 | |
| 4.6.13. | | Два оконных проема типа 5 | |
| 4.6.14. | | Два лучковых оконных проема первого этажа | |

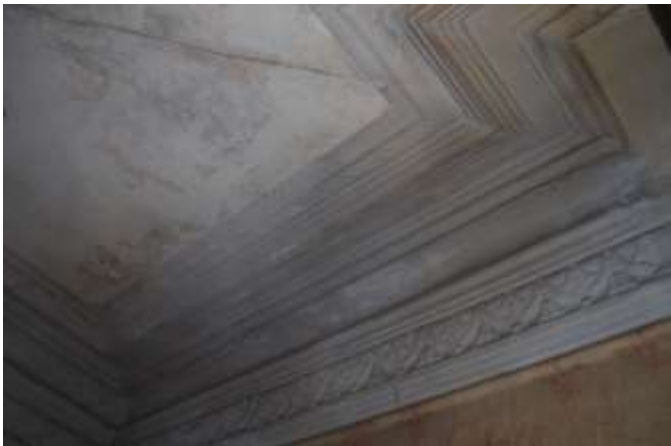
| № п/п | Обобщенная группа элементов предмета охраны | Элементы предмета охраны | Фотографическое или иное графическое изображение предмета охраны* |
|---|---|---|---|
| 4.7.1 | | Потолочный карниз типа 1:<br>карниз лепной | <p data-bbox="1279 890 2161 922">Фото 41. Потолочный карниз типа 1. Первый этаж. Фото 2022 г.</p> |
| | | | <p data-bbox="1279 1353 2161 1385">Фото 42. Потолочный карниз типа 1. Первый этаж. Фото 2022 г.</p> |
