**УПРАВЛЕНИЕ  
ГОСУДАРСТВЕННОЙ ОХРАНЫ ОБЪЕКТОВ КУЛЬТУРНОГО  
НАСЛЕДИЯ КИРОВСКОЙ ОБЛАСТИ**

**РЕШЕНИЕ**

**О включении выявленных объектов культурного наследия в единый государственный реестр объектов культурного наследия (памятников истории и культуры) народов Российской Федерации, об утверждении границ их территорий и об установлении их предметов охраны**

1. Включить выявленный объект культурного наследия (памятник истории и культуры) народов Российской Федерации «Дом Ф.Л. Ездакова» (конец XIX века, 1905 – 1907 годы), расположенный по адресу: Кировская

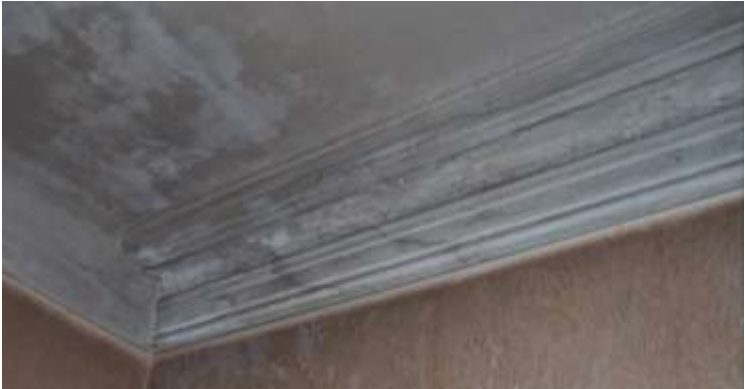
| № п/п | Обобщенная группа элементов предмета охраны | Элементы предмета охраны | Фотографическое или иное графическое изображение предмета охраны* |
|---|---|---|---|
| 4.7.2 | | Потолочный карниз типа 2:<br>штукатурный тянутый карниз | <p data-bbox="1279 807 2163 842">Фото 43. Потолочный карниз типа 2. Первый этаж. Фото 2022 г.</p> |

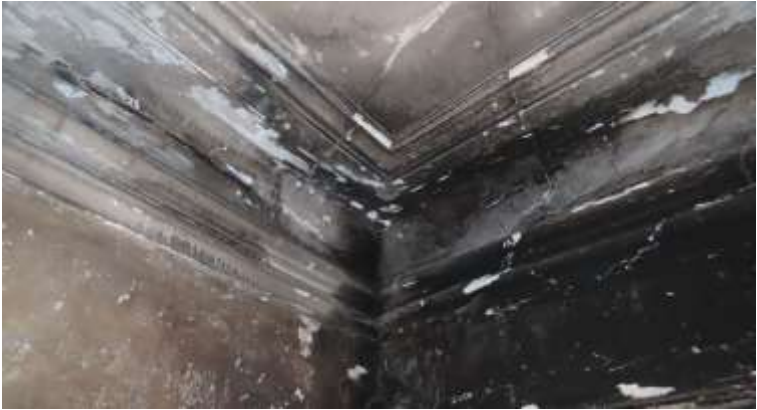
| № п/п | Обобщенная группа элементов предмета охраны | Элементы предмета охраны | Фотографическое или иное графическое изображение предмета охраны* |
|---|---|---|---|
| 4.7.3 | | Потолочный карниз типа 3:<br>штукатурный тянутый карниз | <p data-bbox="1279 1366 2163 1401">Фото 44. Потолочный карниз типа 3. Первый этаж. Фото 2022 г.</p> |

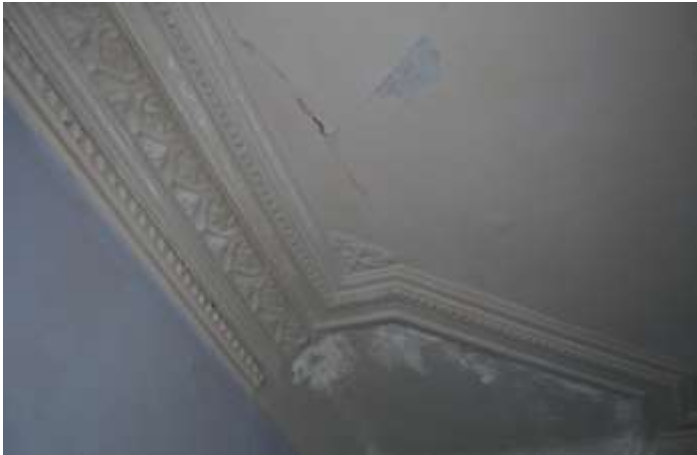
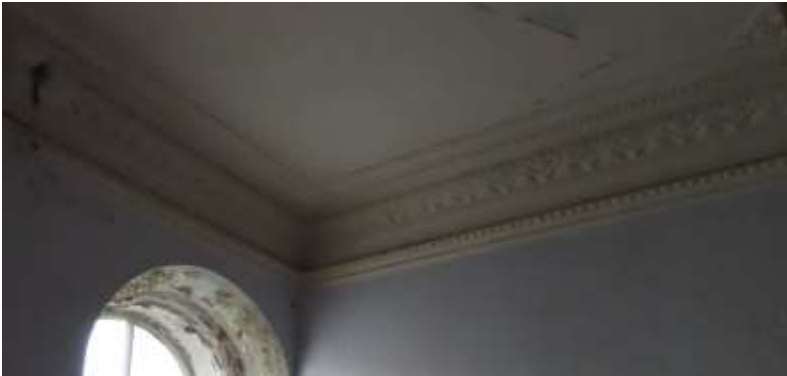
| № п/п | Обобщенная группа элементов предмета охраны | Элементы предмета охраны | Фотографическое или иное графическое изображение предмета охраны* |
|---|---|---|---|
| 4.7.4 | | <p>Потолочный карниз типа 4:</p> <p>карниз лепной с дополнительным оформлением углов в плоскости потолка</p> | <p>Фото 45. Потолочный карниз типа 4. Второй этаж. Фото 2022 г.</p> <p>Фото 46. Потолочный карниз типа 4. Второй этаж. Фото 2022 г.</p> |

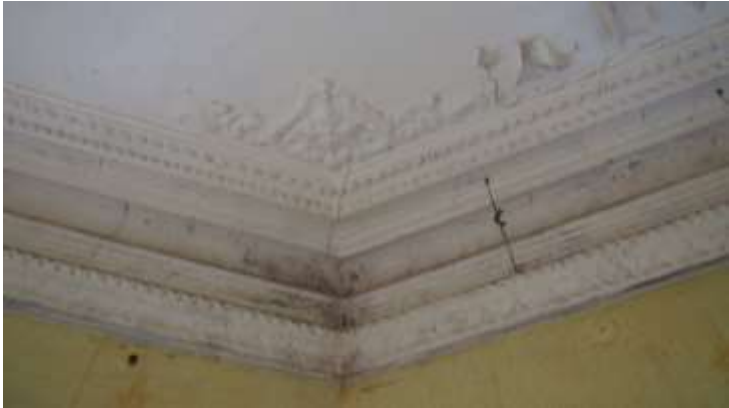
| № п/п | Обобщенная группа элементов предмета охраны | Элементы предмета охраны | Фотографическое или иное графическое изображение предмета охраны* |
|---|---|---|---|
| 4.7.5 | | <p>Потолочный карниз типа 5:<br/>карниз лепной с дополнительным оформлением углов в плоскости потолка</p> | <div data-bbox="1357 379 2083 788"> </div> <p>Фото 47. Потолочный карниз типа 5.<br/>Угловое юго-восточное помещение. Второй этаж. Фото 2022 г.</p> <div data-bbox="1350 917 2089 1292"> </div> <p>Фото 48. Потолочный карниз типа 5.<br/>Юго-восточное помещение. Второй этаж. Фото 2022 г.</p> |

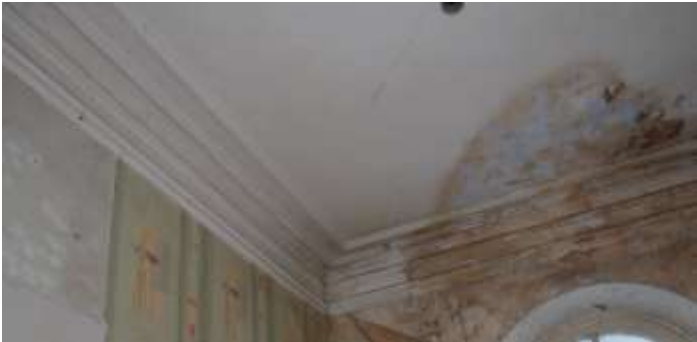
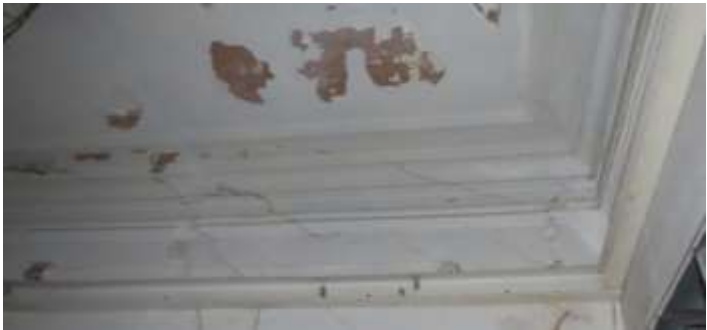
| № п/п | Обобщенная группа элементов предмета охраны | Элементы предмета охраны | Фотографическое или иное графическое изображение предмета охраны* |
|---|---|---|---|
| 4.7.6 | | Потолочный карниз типа 6:<br>штукатурный тянутый карниз | <p data-bbox="1283 758 2157 790">Фото 49. Потолочный карниз типа 6. Второй этаж. Фото 2022 г.</p> <p data-bbox="1283 1181 2157 1212">Фото 50. Потолочный карниз типа 6. Второй этаж. Фото 2022 г.</p> |

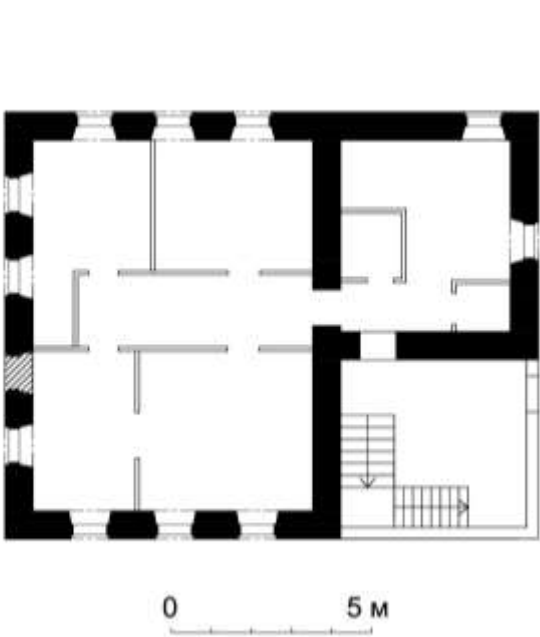
| № п/п | Обобщенная группа элементов предмета охраны | Элементы предмета охраны | Фотографическое или иное графическое изображение предмета охраны* |
|---|---|---|---|
| 2 | Объемно-пространственная композиция | Двухэтажный Объект с подвалом | <p data-bbox="1534 1165 1859 1236">Схема Объекта<br/>на плане первого этажа</p> |

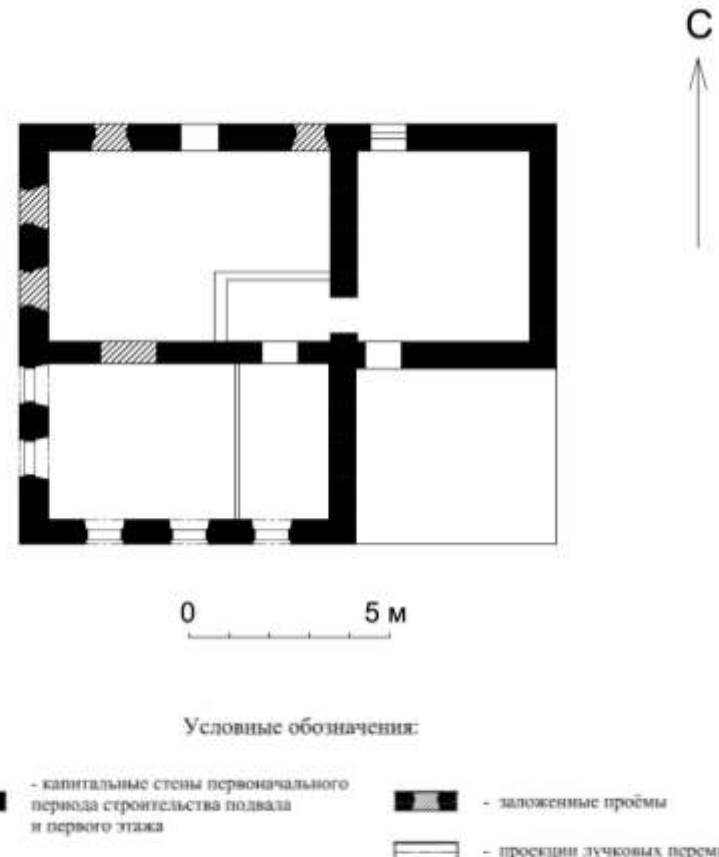
| № п/п | Обобщенная группа элементов предмета охраны | Элементы предмета охраны | Фотографическое или иное графическое изображение предмета охраны* |
|---|---|---|---|
| 3 | Конструктивная система | <p>Основные конструкции здания:</p> <p>капитальные стены первоначального периода строительства подвала и первого этажа из глиняного кирпича;</p> <p>капитальные стены первоначального периода строительства второго этажа - бревенчатые;</p> <p>крыша скатная, чердачная;</p> <p>покрытие кровли - кровельное железо</p> | <p>0 5 м</p> <p>Условные обозначения:</p> <p>— капитальные стены первоначального периода строительства подвала и первого этажа</p> <p>▨ — заложенные проёмы</p> <p>══ — проекции лучковых перемычек</p> <p>План подвального этажа</p> |

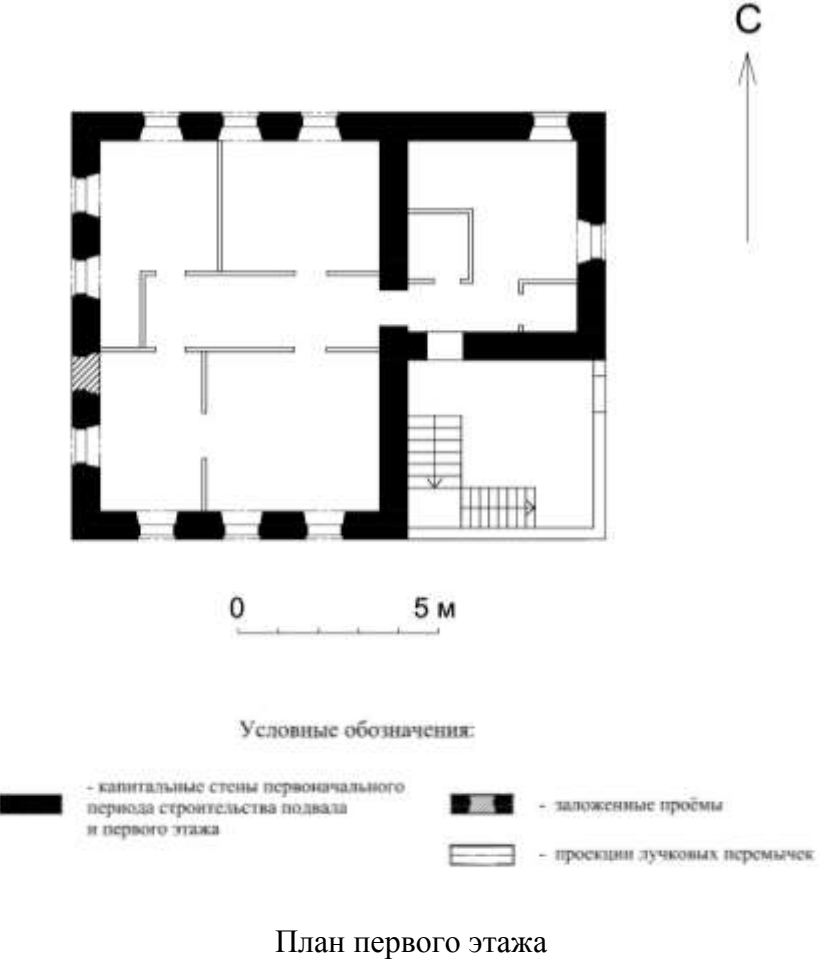
| № п/п | Обобщенная группа элементов предмета охраны | Элементы предмета охраны | Фотографическое или иное графическое изображение предмета охраны* |
|---|---|---|---|
| | | | <p>С</p> <p>0 5 м</p> <p>Условные обозначения:</p> <p> <span style="display: inline-block; width: 20px; height: 10px; background-color: black; margin-right: 5px;"></span> - капитальные стены первоначального периода строительства подвала и первого этажа <span style="display: inline-block; width: 20px; height: 10px; background: repeating-linear-gradient(45deg, transparent, transparent 2px, black 2px, black 4px); margin-left: 20px; margin-right: 5px;"></span> - заложенные проёмы <span style="display: inline-block; width: 20px; height: 10px; border: 1px solid black; margin-left: 20px; margin-right: 5px;"></span> - проекции лучковых перемычек </p> <p>План первого этажа</p> |

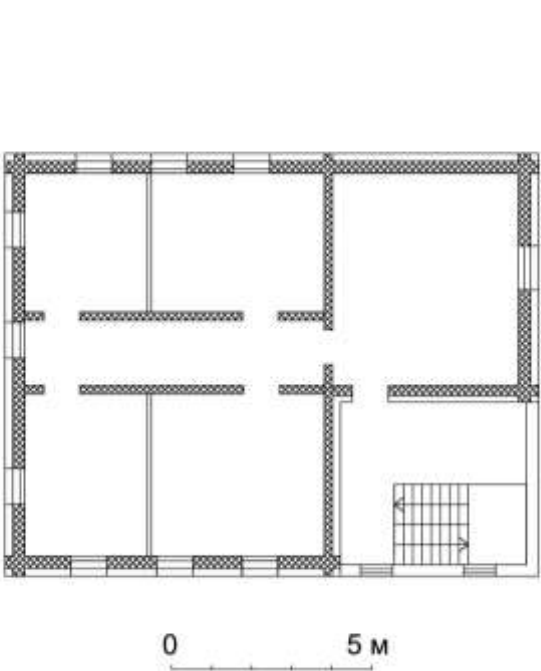
| № п/п | Обобщенная группа элементов предмета охраны | Элементы предмета охраны | Фотографическое или иное графическое изображение предмета охраны* |
|---|---|---|---|
| | | | <p data-bbox="1532 986 1783 1026">0 5 м</p> <p data-bbox="1532 1118 1771 1142">Условные обозначения:</p> <div data-bbox="1294 1190 2119 1270"> - капитальные стены первоначального периода строительства второго этажа - заложенные проёмы - проекции лучковых перемычек </div> <p data-bbox="1561 1321 1832 1353">План второго этажа</p> |

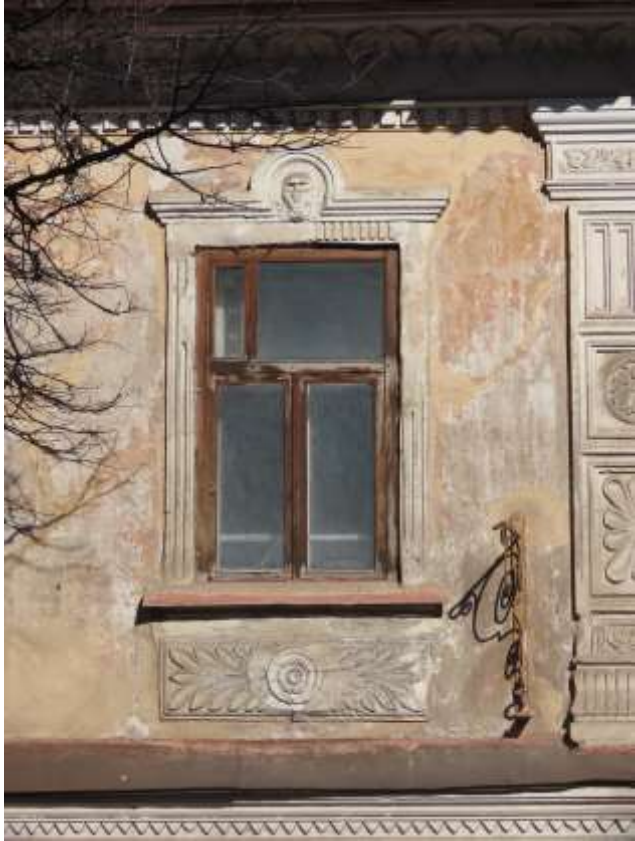
| № п/п | Обобщенная группа элементов предмета охраны | Элементы предмета охраны | Фотографическое или иное графическое изображение предмета охраны* |
|---|---|---|---|
| 4.1.1 | | <p>Оконный проем типа 1: прямоугольный оконный проем второго этажа, обрамленный каннелированным рамочным наличником с пояском дентикул в верхней части наличника и профилированной подоконной доской. Наличник дополнен ступенчатым сандриком, в который вписан маскарон. Под оконным проемом располагается ступенчатая филенка с круглой розеткой, обрамленной растительным орнаментом</p> | <p>Фото 2. Оконный проем типа 1. Фото 2022 г.</p> |

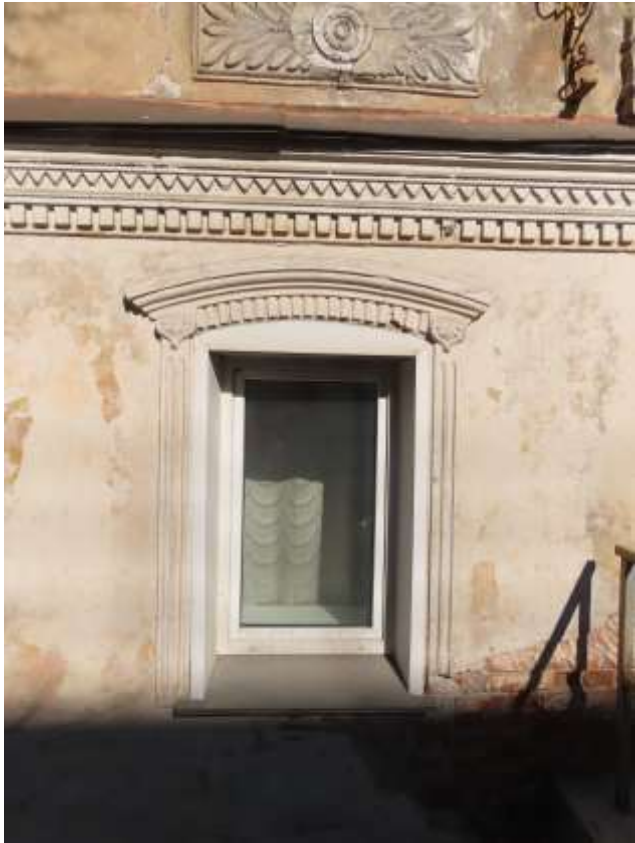
| № п/п | Обобщенная группа элементов предмета охраны | Элементы предмета охраны | Фотографическое или иное графическое изображение предмета охраны* |
|---|---|---|---|
| 4.1.2 | | <p>Оконный проем типа 2: оконный проем первого этажа с лучковой перемычкой, обрамленный каннелированным рамочным наличником с пояском дентикул в верхней части наличника. На наличник поставлена профилированная ступенчатая бровка на консолях в виде сердца</p> | <p>Фото 3. Оконный проем типа 2. Фото 2022 г.</p> |

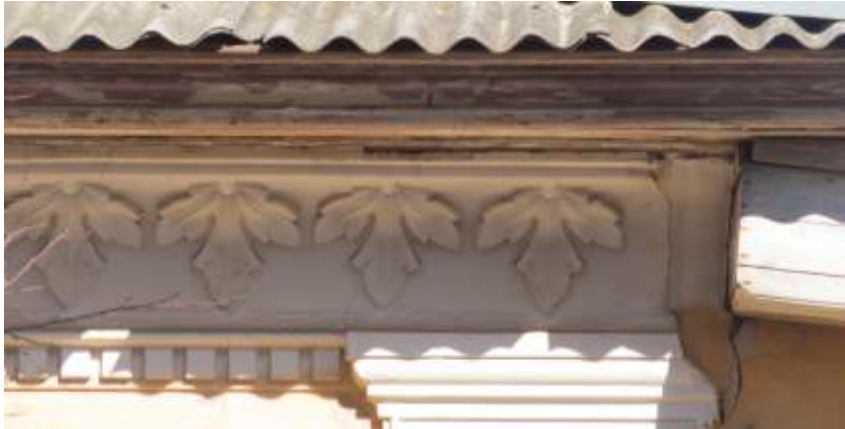
| № п/п | Обобщенная группа элементов предмета охраны | Элементы предмета охраны | Фотографическое или иное графическое изображение предмета охраны* |
|---|---|---|---|
| 4.1.3 | | Карниз типа 1: профилированный венчающий карниз с рядами дентикул и листьев винограда | <p data-bbox="1451 850 1939 882">Фото 4. Карниз типа 1. Фото 2022 г.</p> |
| 4.1.4 | | Карниз типа 2: ступенчатый междуэтажный карниз с рядами дентикул и зубцов | <p data-bbox="1451 1324 1939 1356">Фото 5. Карниз типа 2 Фото 2022 г.</p> |

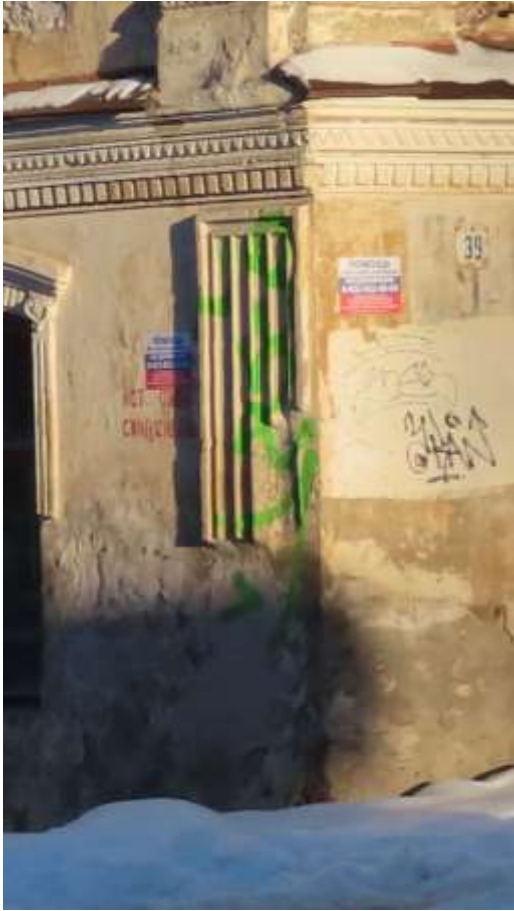
| № п/п | Обобщенная группа элементов предмета охраны | Элементы предмета охраны | Фотографическое или иное графическое изображение предмета охраны* |
|---|---|---|---|
| 4.1.5 | | <p>Пилястра типа 1: каннелированная пилястра, поддерживающая карниз типа 2</p> | <p>Фото 6. Пилястра типа 1 Фото 2022 г.</p> |

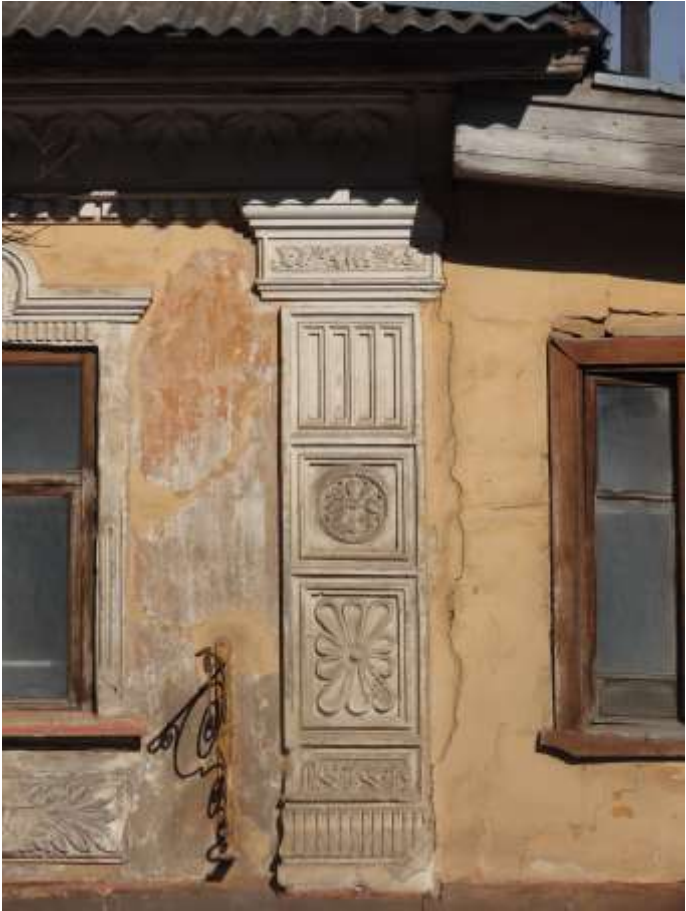
| № п/п | Обобщенная группа элементов предмета охраны | Элементы предмета охраны | Фотографическое или иное графическое изображение предмета охраны* |
|---|---|---|---|
| 4.1.6 | | <p>Пилястра типа 2: пилястра со ступенчатой капителью, в поле капители растительный орнамент. Тело пилястры разделено рамкой на четыре разновеликие ниши и опирается на каннелированный пояс. Верхняя квадратная ниша заполнена четырьмя ступенчатыми вертикальными кассетами, вторая квадратная ниша заполнена круглой розеткой с растительным орнаментом, третья удлиненная ниша заполнена розеткой со стилизованным цветком из десяти лепестков, четвертая нижняя узкая ниша заполнена растительным орнаментом.</p> <p>Капитель поддерживает карниз типа 1 и опирается на карниз типа 2</p> | <p>Фото 7. Пилястра типа 2 Фото 2022 г.</p> |

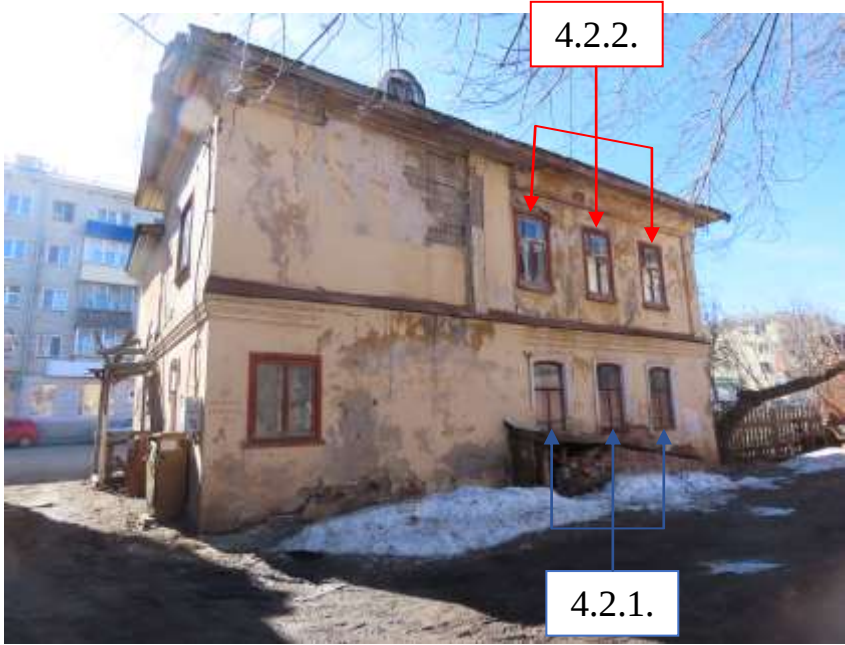
| № п/п | Обобщенная группа элементов предмета охраны | Элементы предмета охраны | Фотографическое или иное графическое изображение предмета охраны* |
|---|---|---|---|
| 4.2.1 | | Три оконных проема первого этажа с лучковой перемычкой, обрамленных рамочным наличником | |
| 4.2.2 | | Три прямоугольных оконных проема второго этажа | <p data-bbox="1431 1201 1957 1236">Фото 8. Северный фасад. Фото 2022 г.</p> |

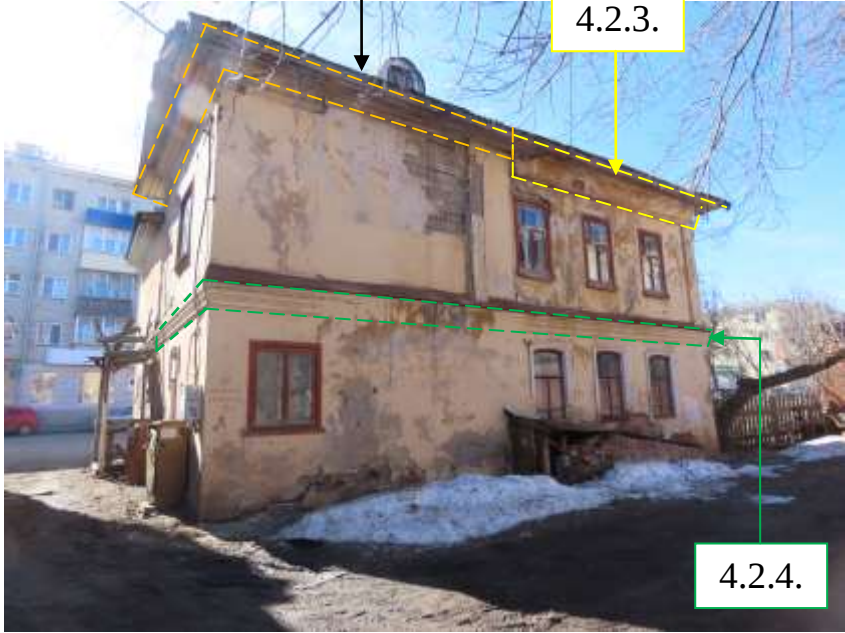
| № п/п | Обобщенная группа элементов предмета охраны | Элементы предмета охраны | Фотографическое или иное графическое изображение предмета охраны* |
|---|---|---|---|
| 4.2.3 | | Профилированный венчающий карниз | |
| 4.2.4 | | Многоступенчатый междуэтажный карниз | |
| 4.2.5 | | Подшивной деревянный карниз | <p data-bbox="1431 1161 1957 1198">Фото 9. Северный фасад. Фото 2022 г.</p> |

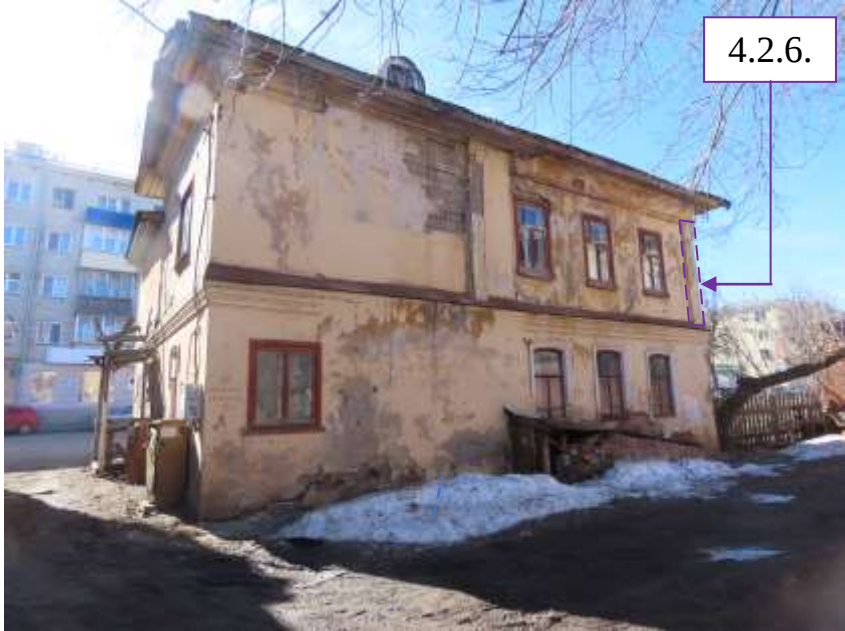
| № п/п | Обобщенная группа элементов предмета охраны | Элементы предмета охраны | Фотографическое или иное графическое изображение предмета охраны* |
|---|---|---|---|
| 4.2.6 | | Лопатка, опирающаяся на междуэтажный карниз и поддерживающая венчающий карниз | <p data-bbox="1429 1198 1966 1233">Фото 10. Северный фасад. Фото 2022 г.</p> |

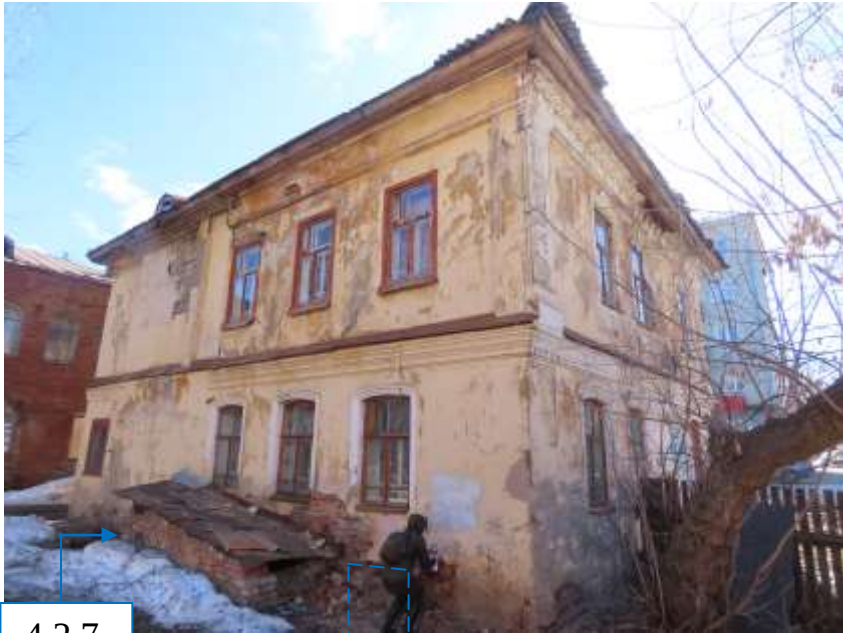
| № п/п | Обобщенная группа элементов предмета охраны | Элементы предмета охраны | Фотографическое или иное графическое изображение предмета охраны* |
|---|---|---|---|
| 4.2.7 | | Два лучковых оконных проема цокольного этажа | <p data-bbox="1294 1070 1402 1123">4.2.7.</p> <p data-bbox="1317 1129 2074 1198">Фото 11. Лучковые оконные проемы цокольного этажа. Северный фасад. Фото 2022 г.</p> |

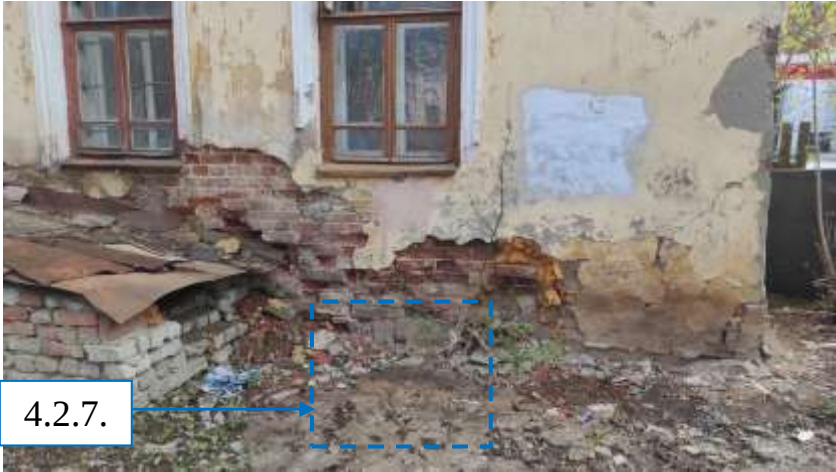
| № п/п | Обобщенная группа элементов предмета охраны | Элементы предмета охраны | Фотографическое или иное графическое изображение предмета охраны* |
|---|---|---|---|
| | | | <p data-bbox="1279 948 1406 1011">4.2.7.</p> <p data-bbox="1323 1075 2069 1150">Фото 12. Лучковый оконный проем цокольного этажа. Северный фасад. Фото 2022 г.</p> |

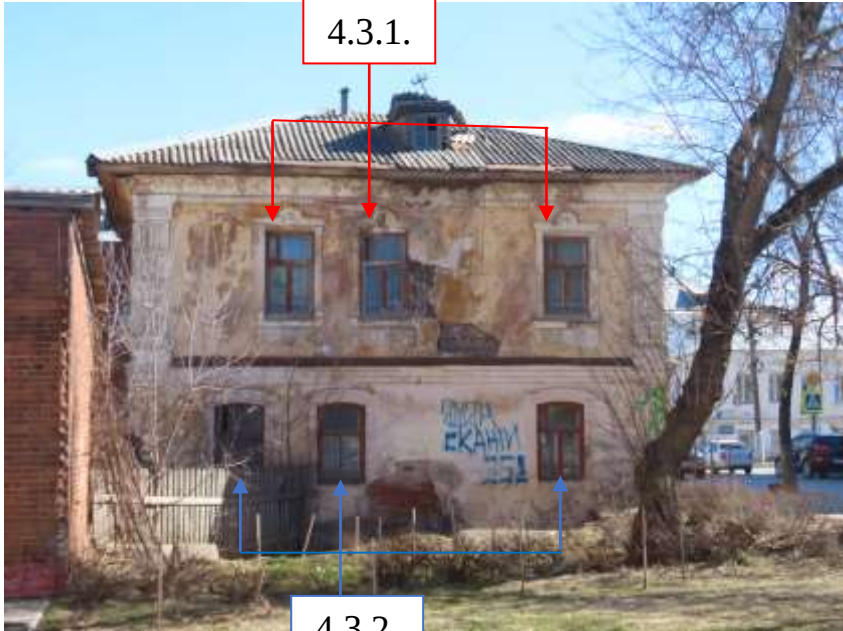
| № п/п | Обобщенная группа элементов предмета охраны | Элементы предмета охраны | Фотографическое или иное графическое изображение предмета охраны* |
|---|---|---|---|
| 4.3.1 | | Три оконных проема типа 1 | |
| 4.3.2 | | Три оконных проема типа 2 | <p data-bbox="1429 1201 1962 1233">Фото 14. Западный фасад. Фото 2022 г.</p> |

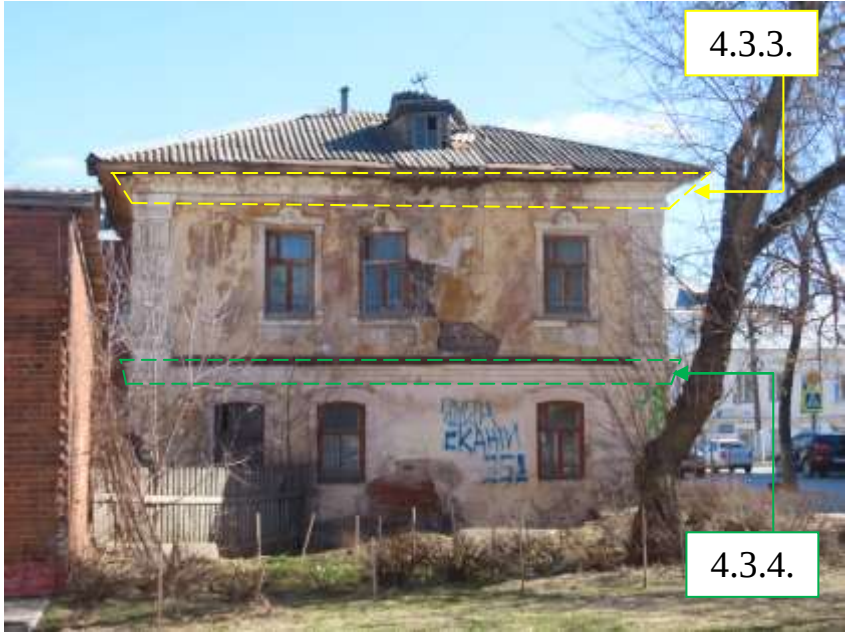
| № п/п | Обобщенная группа элементов предмета охраны | Элементы предмета охраны | Фотографическое или иное графическое изображение предмета охраны* |
|---|---|---|---|
| 4.3.3 | | Карниз типа 1 | |
| 4.3.4 | | Карниз типа 2 | <p data-bbox="1429 1161 1966 1198">Фото 15. Западный фасад. Фото 2022 г.</p> |

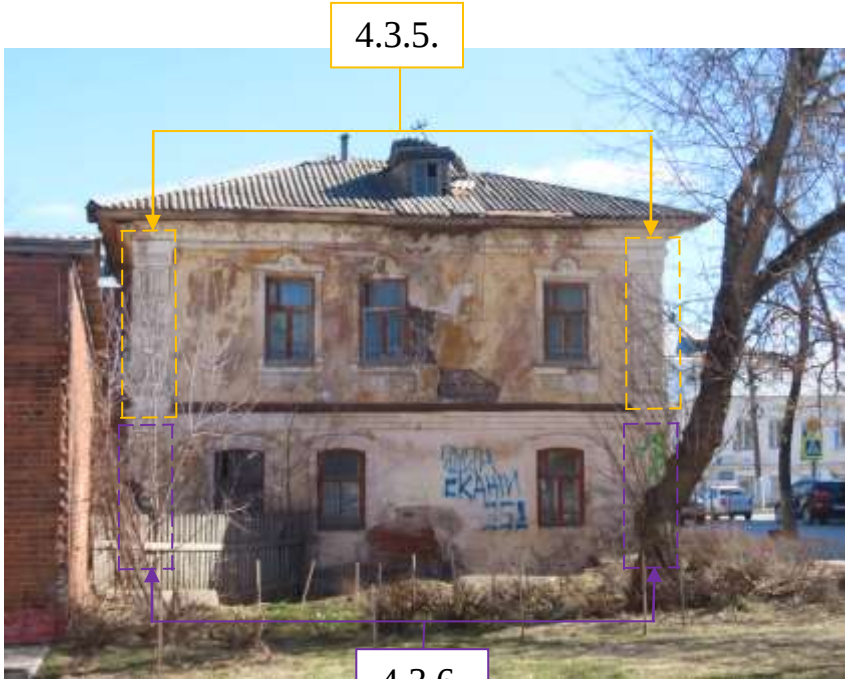
| № п/п | Обобщенная группа элементов предмета охраны | Элементы предмета охраны | Фотографическое или иное графическое изображение предмета охраны* |
|---|---|---|---|
| 4.3.5 | | Две пилястры типа 1 | |
| 4.3.6 | | Две пилястры типа 2 | <p data-bbox="1429 1201 1962 1233">Фото 16. Западный фасад. Фото 2022 г.</p> |

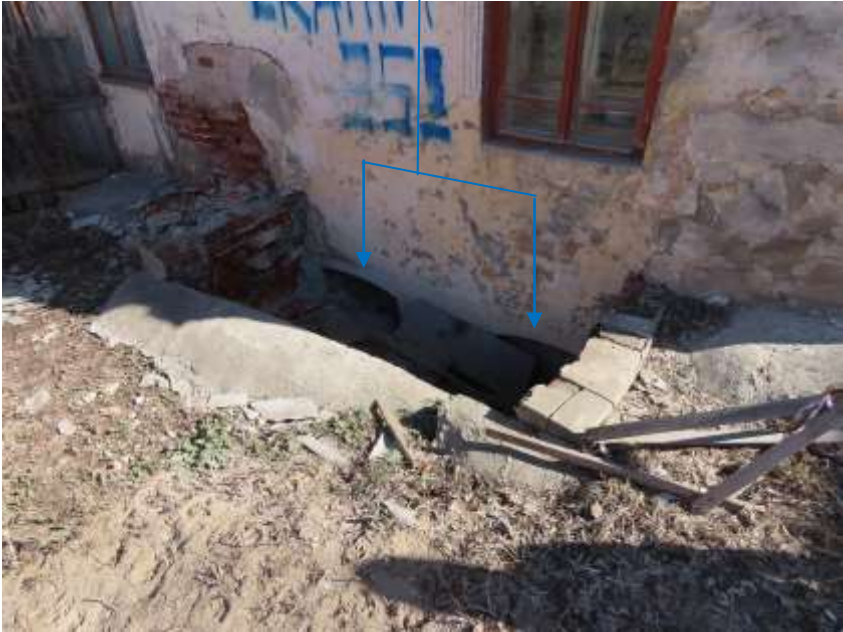
| № п/п | Обобщенная группа элементов предмета охраны | Элементы предмета охраны | Фотографическое или иное графическое изображение предмета охраны* |
|---|---|---|---|
| 4.3.7 | | Четыре лучковых оконных проема цокольного этажа | <div data-bbox="1624 406 1758 470" data-label="Text">4.3.7.</div> <div data-bbox="1429 1161 1966 1200" data-label="Caption">Фото 17. Западный фасад. Фото 2022 г.</div> |

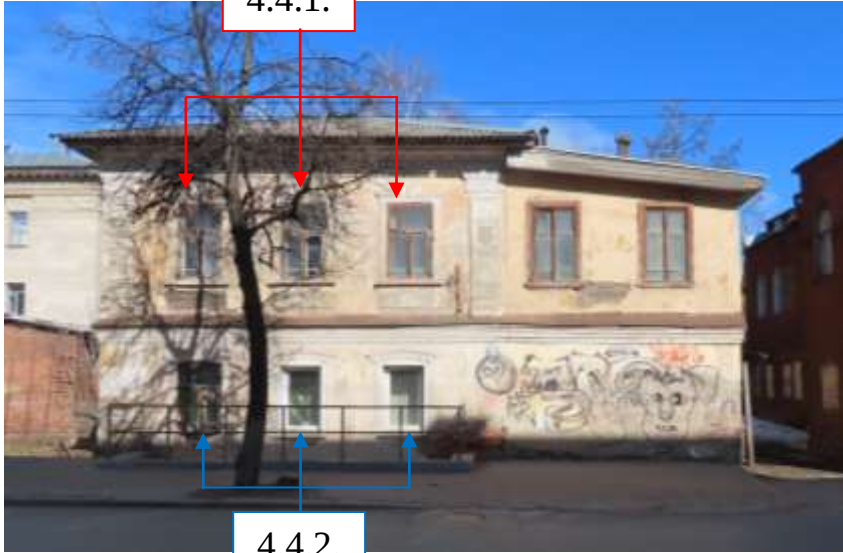
| № п/п | Обобщенная группа элементов предмета охраны | Элементы предмета охраны | Фотографическое или иное графическое изображение предмета охраны* |
|---|---|---|---|
| 4.4.1 | | Три оконных проема типа 1 | |
| 4.4.2 | | Три оконных проема типа 2 | <p data-bbox="1435 1193 1951 1230">Фото 20. Южный фасад. Фото 2022 г.</p> |

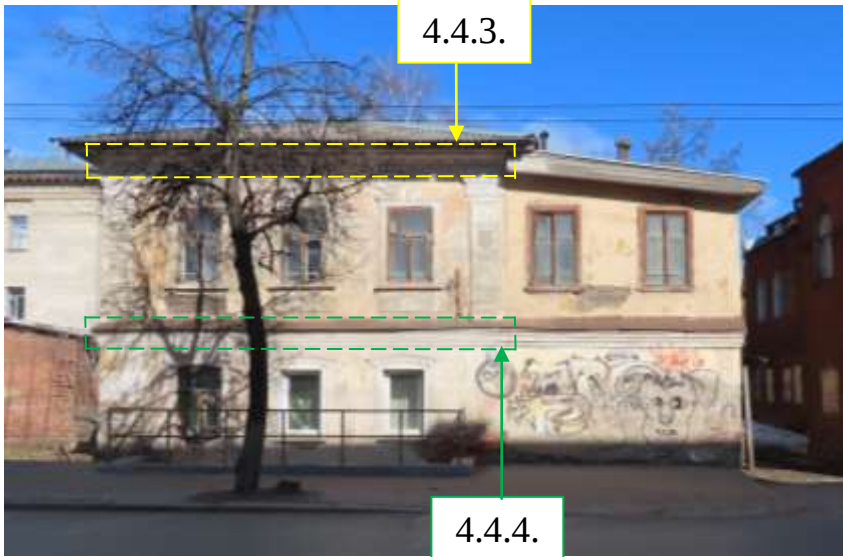
Фото 21. Южный фасад. Фото 2022 г.

| № п/п | Обобщенная группа элементов предмета охраны | Элементы предмета охраны | Фотографическое или иное графическое изображение предмета охраны* |
|---|---|---|---|
| 4.4.3 | | Карниз типа 1 | |
| 4.4.4 | | Карниз типа 2 | |

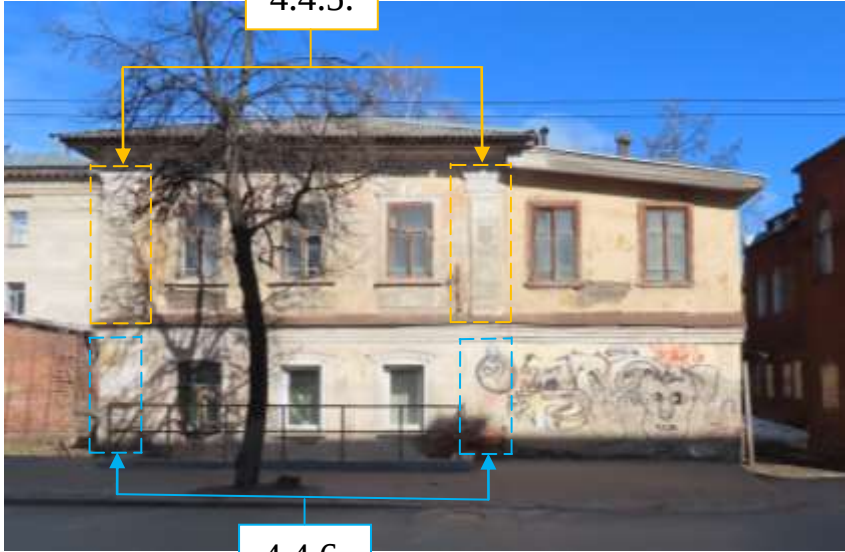
| № п/п | Обобщенная группа элементов предмета охраны | Элементы предмета охраны | Фотографическое или иное графическое изображение предмета охраны* |
|---|---|---|---|
| 4.4.5 | | Две пилястры типа 1 | |
| 4.4.6 | | Две пилястры типа 2 | <p data-bbox="1440 1118 1951 1153">Фото 22. Южный фасад. Фото 2022 г.</p> |

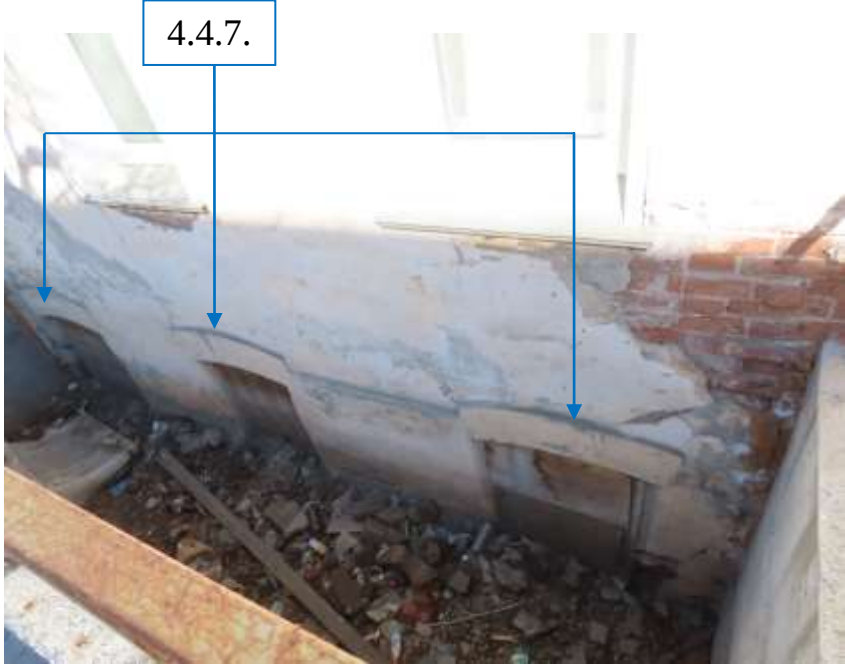
| № п/п | Обобщенная группа элементов предмета охраны | Элементы предмета охраны | Фотографическое или иное графическое изображение предмета охраны* |
|---|---|---|---|
| 4.4.7 | | Три лучковых оконных проема цокольного этажа с бровкой | <p data-bbox="1435 1161 1951 1198">Фото 23. Южный фасад. Фото 2022 г.</p> |

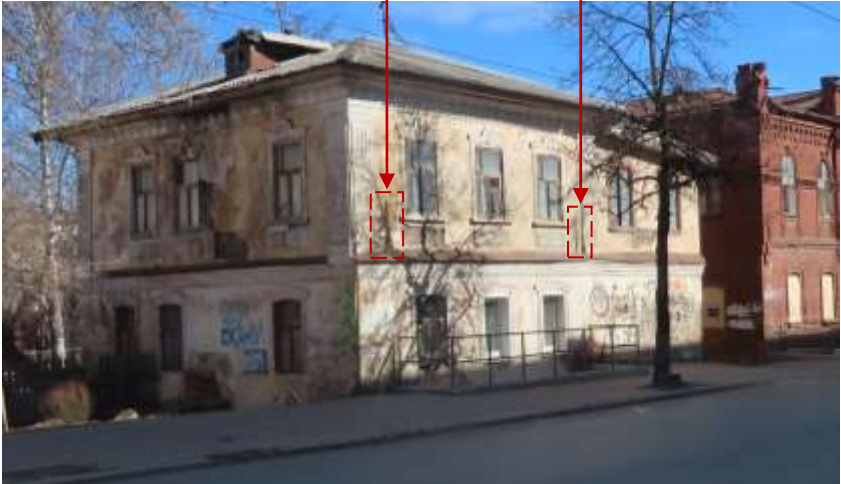
| № п/п | Обобщенная группа элементов предмета охраны | Элементы предмета охраны | Фотографическое или иное графическое изображение предмета охраны* |
|---|---|---|---|
| 4.4.8 | | Две кованых фигурных консоли-флагштока | <div data-bbox="1693 392 1827 459" style="border: 1px solid red; padding: 2px; text-align: center;">4.4.8.</div> <p data-bbox="1440 1090 1951 1121">Фото 24. Южный фасад. Фото 2022 г.</p> |

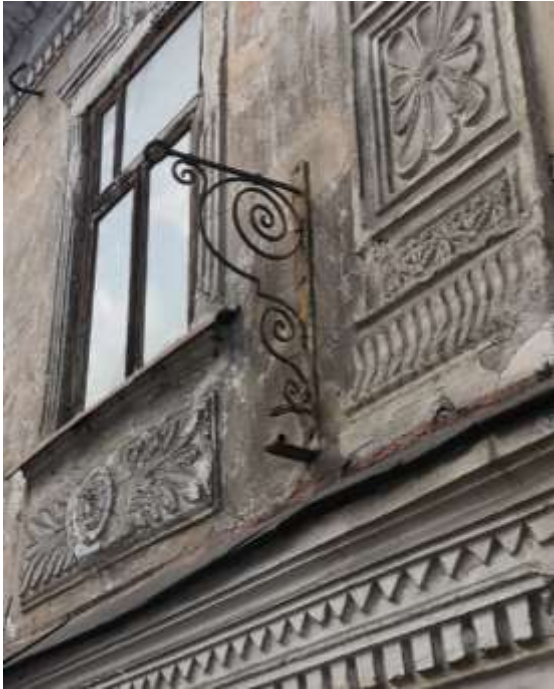
| № п/п | Обобщенная группа элементов предмета охраны | Элементы предмета охраны | Фотографическое или иное графическое изображение предмета охраны* |
|---|---|---|---|
| | | | <p data-bbox="1301 1185 2092 1257">Фото 25. Кованая фигурная консоль-флагшток на южном фасаде. Фото 2022 г.</p> |

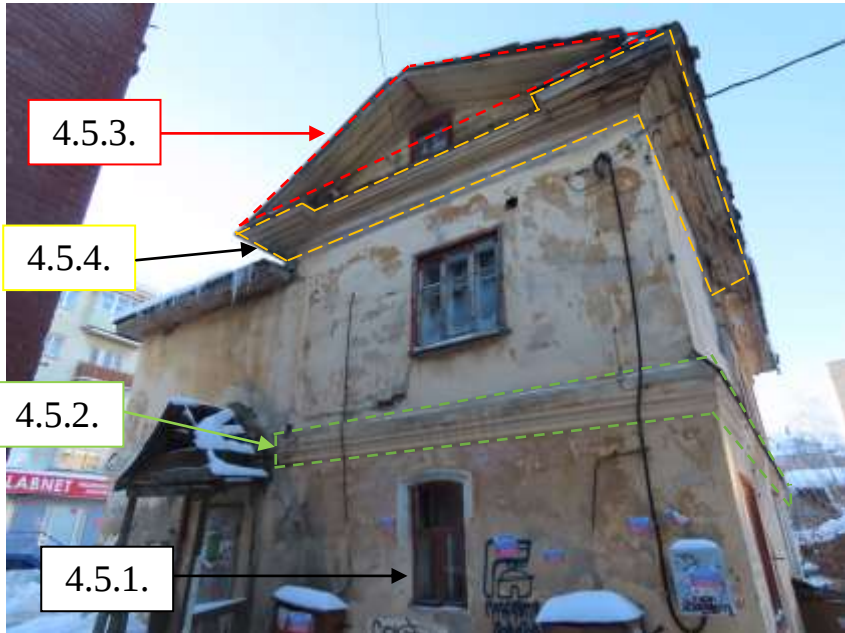
Фото 26. Восточный фасад. Фото 2022 г.

| № п/п | Обобщенная группа элементов предмета охраны | Элементы предмета охраны | Фотографическое или иное графическое изображение предмета охраны* |
|---|---|---|---|
| 4.5.1 | | Один оконный проем первого этажа с лучковой перемычкой, обрамленный рамочным наличником | <p>4.5.3.</p> <p>4.5.4.</p> <p>4.5.2.</p> <p>4.5.1.</p> |
| 4.5.2 | | Многоступенчатый междуэтажный карниз | |
| 4.5.3 | | Треугольный фронтон с деревянным подшивом | |
| 4.5.4 | | Подшивной деревянный карниз | |
