**УПРАВЛЕНИЕ  
ГОСУДАРСТВЕННОЙ ОХРАНЫ ОБЪЕКТОВ КУЛЬТУРНОГО  
НАСЛЕДИЯ КИРОВСКОЙ ОБЛАСТИ**

**РЕШЕНИЕ**

**О включении выявленных объектов культурного наследия в единый государственный реестр объектов культурного наследия (памятников истории и культуры) народов Российской Федерации, об утверждении границы территории объекта культурного наследия (памятника истории и культуры) народов Российской Федерации регионального значения «Торговые лавки с магазинами А.Н. Бальхозиной, И.А. Малых, Клабуковых» и об установлении предмета его охраны**

**объекта культурного наследия (памятника истории и культуры)  
народов Российской Федерации регионального значения  
«Торговые лавки с магазинами А.Н. Бальхозиной, И.А. Малых, Клабуковых»  
(нач. XIX – нач. XX вв, вид – памятник), расположенного по адресу:  
Кировская область, г. Киров, ул. Казанская, д. 79**

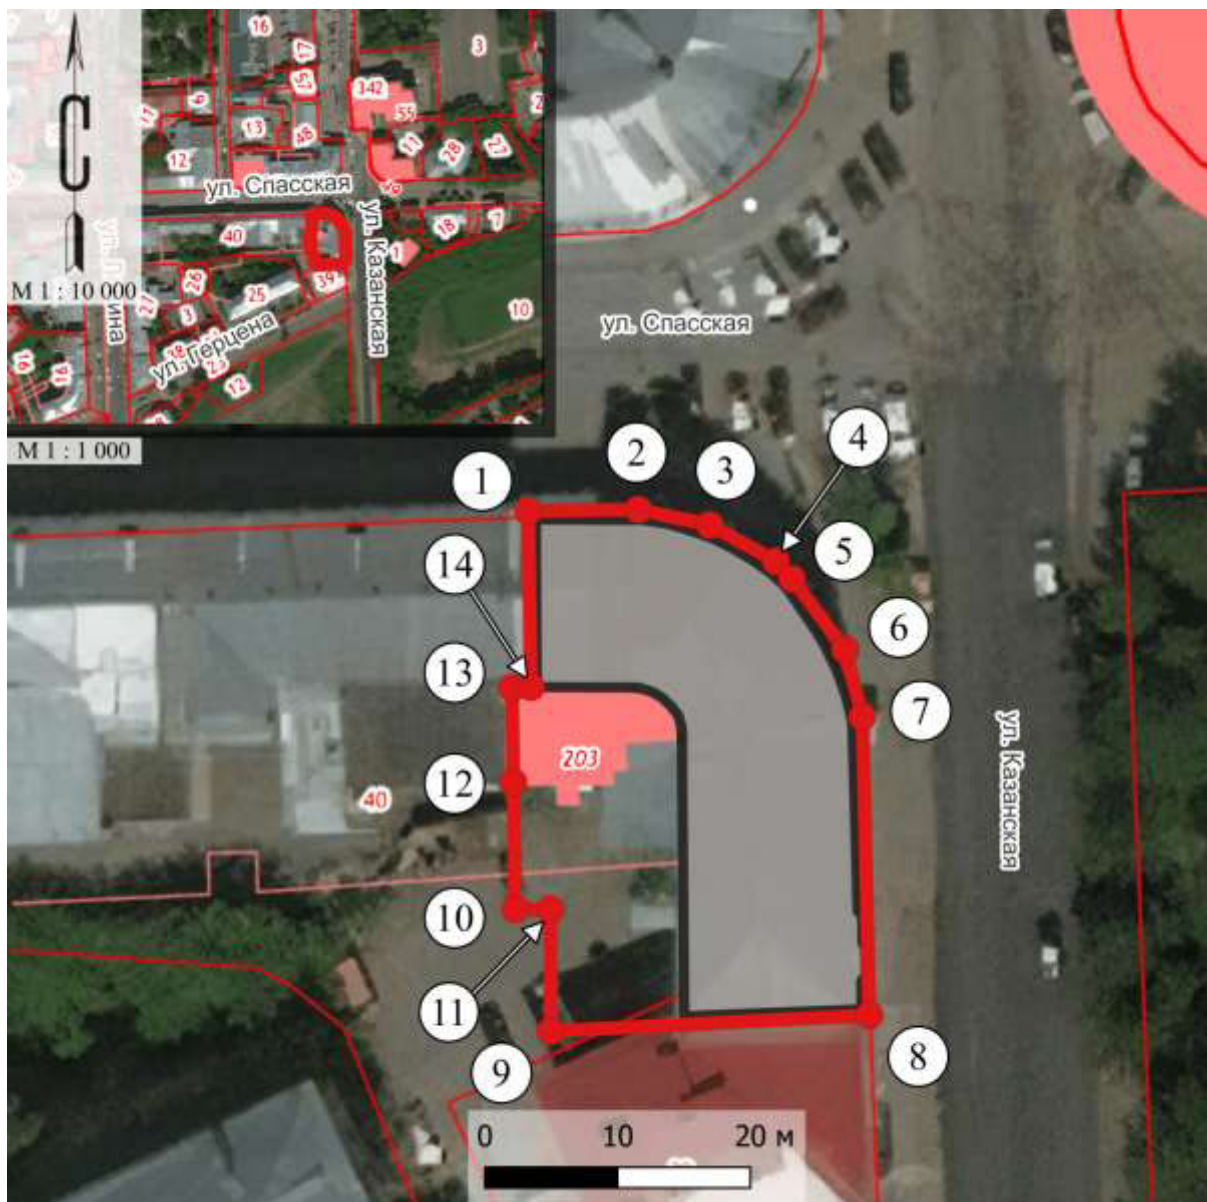
## 2. Графическое описание границы территории Объекта.

1. Граница территории Объекта имеет следующие координаты  
характерных точек в системе координат «МСК-43»:

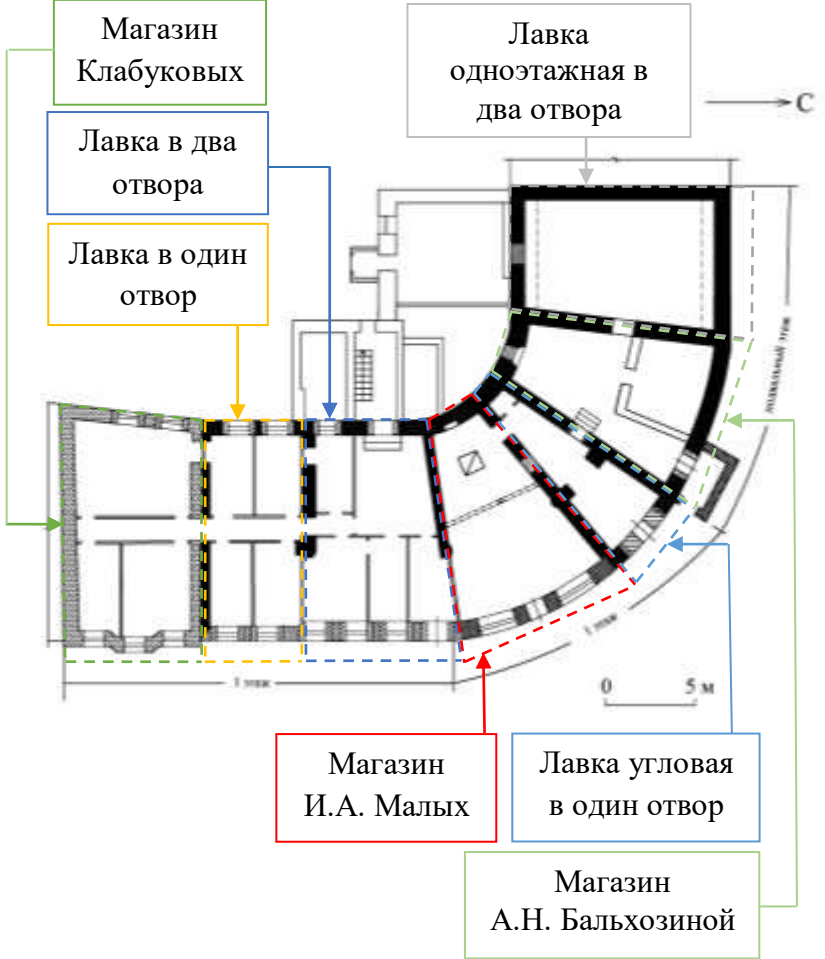
| № п/п | Обобщенная группа элементов предмета охраны | Элементы предмета охраны | Фотографическое или иное графическое изображение предмета охраны* |
|---|---|---|---|
| 2 | Объемно-пространственная композиция | <p>Сложный в плане многообъемный Объект состоящий из следующих объемов:</p> <p>Лавка одноэтажная в два отвора - одноэтажная с подвалом, трапецевидной в плане формы;</p> <p>Магазин А.Н. Бальхозиной - двухэтажный с подвалом, трапецевидной в плане формы;</p> <p>Лавка угловая в один отвор – двухэтажная, трапецевидной в плане формы;</p> <p>Магазин И.А. Малых - двухэтажный, трапецевидной в плане формы;</p> <p>Лавка в два отвора - двухэтажная, трапецевидной в плане формы;</p> <p>Лавка в один отвор – двухэтажная, прямоугольной в плане формы;</p> <p>Магазин Клабуковых – двухэтажный, сложной в плане формы</p> | <p>Схема Объекта на плане подвального/первого этажа</p> |

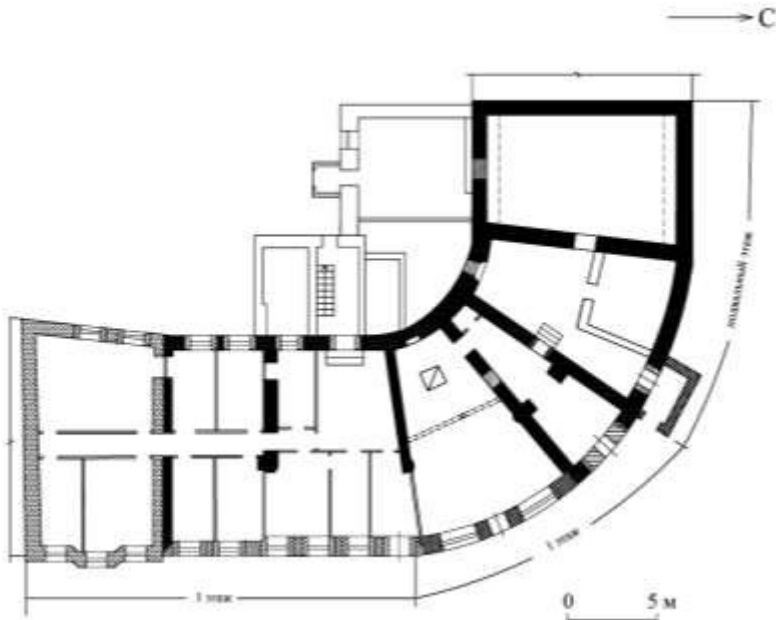
| № п/п | Обобщенная группа элементов предмета охраны | Элементы предмета охраны | Фотографическое или иное графическое изображение предмета охраны* |
|---|---|---|---|
| 3 | Конструктивная система | <p>Основные конструкции здания:</p> <p>капитальные стены периода строительства нач. XIX в.: подвала, первого и второго этажей из глиняного кирпича;</p> <p>капитальные стены периода строительства 1898-1899 гг. первого и второго этажей из глиняного кирпича;</p> <p>капитальные стены периода строительства нач. XX в.: подвала, первого и второго этажей из глиняного кирпича;</p> <p>крыша двускатная;</p> <p>покрытие кровли - кровельное железо</p> | <p>Условные обозначения</p> <ul style="list-style-type: none"> <li><span style="display: inline-block; width: 20px; height: 10px; background-color: black; margin-right: 5px;"></span> - капитальные стены периода строительства нач. XIX в.</li> <li><span style="display: inline-block; width: 20px; height: 10px; border: 1px solid black; border-style: dashed; margin-right: 5px;"></span> - капитальные стены периода строительства 1898-1899 гг.</li> <li><span style="display: inline-block; width: 20px; height: 10px; border: 1px solid black; border-style: dotted; margin-right: 5px;"></span> - капитальные стены периода строительства нач. XX в.</li> </ul> <p>План подвального/первого этажа</p> |

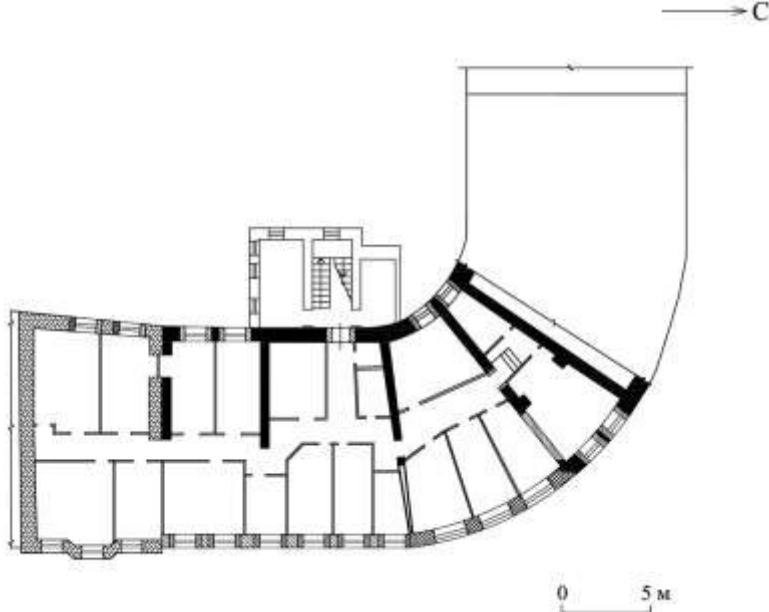
| № п/п | Обобщенная группа элементов предмета охраны | Элементы предмета охраны | Фотографическое или иное графическое изображение предмета охраны* |
|---|---|---|---|
| | | | <p>Условные обозначения</p> <ul style="list-style-type: none"> <li><span style="display: inline-block; width: 20px; height: 10px; background-color: black; margin-right: 5px;"></span> - капитальные стены периода строительства нач. XIX в.</li> <li><span style="display: inline-block; width: 20px; height: 10px; border: 1px solid black; background: repeating-linear-gradient(45deg, transparent, transparent 2px, black 2px, black 4px); margin-right: 5px;"></span> - капитальные стены периода строительства 1898-1899 гг.</li> <li><span style="display: inline-block; width: 20px; height: 10px; border: 1px solid black; background: repeating-linear-gradient(-45deg, transparent, transparent 2px, black 2px, black 4px); margin-right: 5px;"></span> - капитальные стены периода строительства нач. XX в.</li> </ul> <p>План первого этажа<br/>объемов магазина Клабуковых, магазина И.А. Малых и<br/>двухэтажных лавок</p> |

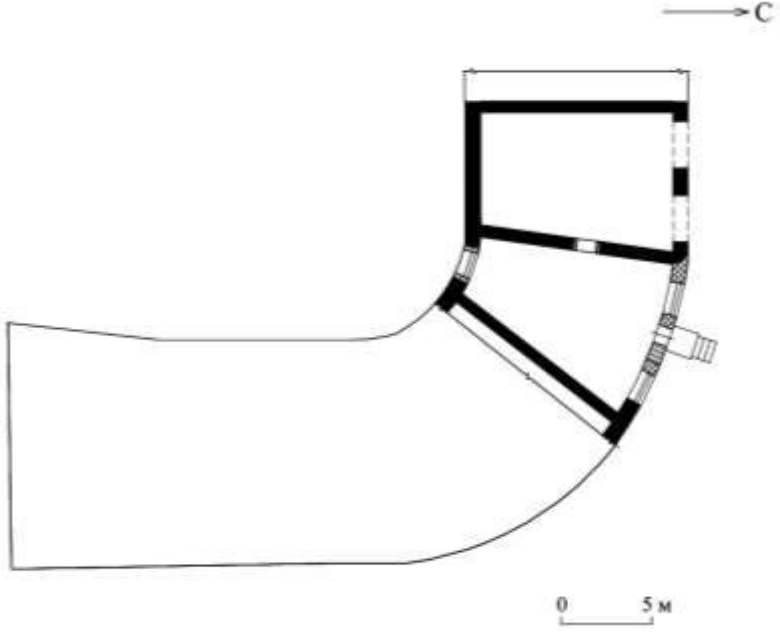
| № п/п | Обобщенная группа элементов предмета охраны | Элементы предмета охраны | Фотографическое или иное графическое изображение предмета охраны* |
|---|---|---|---|
| | | | <p data-bbox="1525 1050 1848 1082">Условные обозначения</p> <div data-bbox="1377 1114 1982 1244"> <div data-bbox="1377 1114 1478 1149" style="display: inline-block; width: 45px; height: 15px; background-color: black; margin-right: 5px;"></div> - капитальные стены периода строительства нач. XIX в.<br/> <div data-bbox="1377 1177 1478 1212" style="display: inline-block; width: 45px; height: 15px; border: 1px solid black; background: repeating-linear-gradient(45deg, transparent, transparent 2px, black 2px, black 4px); margin-right: 5px;"></div> - капитальные стены периода строительства нач. XX в. </div> <p data-bbox="1442 1289 1951 1393" style="text-align: center;">План первого этажа<br/>объема магазина А.Н. Бальхозиной и<br/>лавки одноэтажной в два отвора</p> |

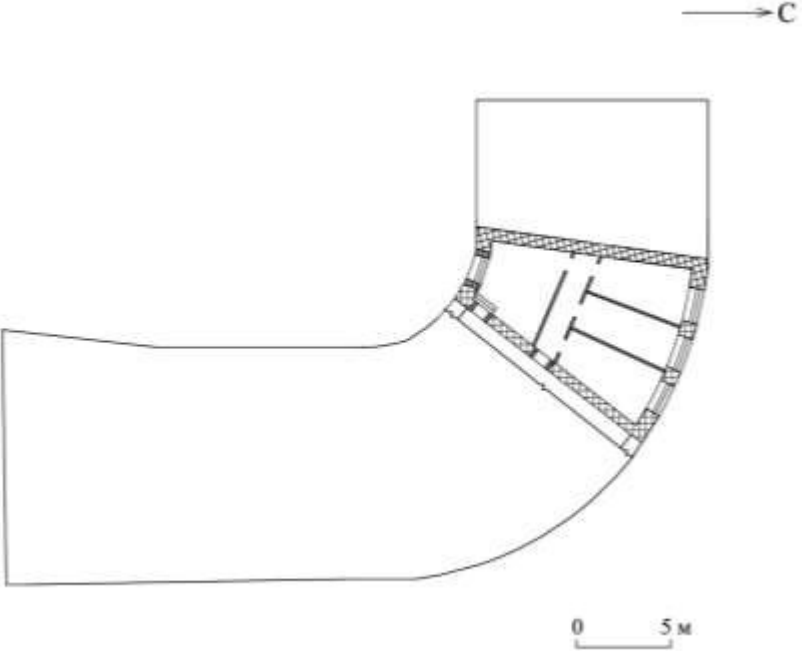
| № п/п | Обобщенная группа элементов предмета охраны | Элементы предмета охраны | Фотографическое или иное графическое изображение предмета охраны* |
|---|---|---|---|
| | | | <p data-bbox="1529 1118 1848 1150">Условные обозначения</p> <p data-bbox="1379 1190 1904 1254"> - капитальные стены периода строительства нач. XX в. </p> <p data-bbox="1561 1294 1834 1326">План второго этажа</p> |

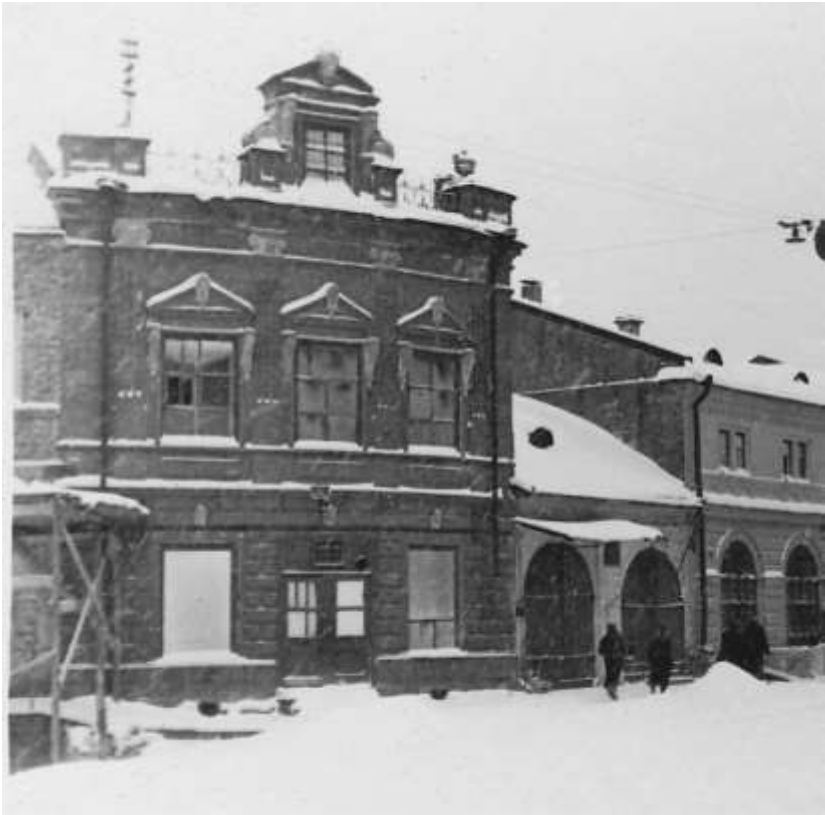
| № п/п | Обобщенная группа элементов предмета охраны | Элементы предмета охраны | Фотографическое или иное графическое изображение предмета охраны* |
|---|---|---|---|
| 4 | Архитектурно-художественное решение | <p>Тип отделки фасадов:</p> <p>Лавка одноэтажная в два отбора – известковая обмазка с колером;</p> <p>Магазин Бальхозиной: – без отделки, декоративные элементы – известковая обмазка, цвет белый;</p> <p>Лавка угловая в один отбор – известковая обмазка с колером;</p> <p>Магазин И.А. Малых – штукатурка с колером;</p> <p>Лавка в два отбора - известковая обмазка с колером;</p> <p>Лавка в один отбор - известковая обмазка с колером;</p> <p>Магазин Клабуковых - без отделки</p> | <p>Фото 1. Вид с северо-востока. Лавка одноэтажная в два отбора – известковая обмазка с колером. Магазин А.Н. Бальхозиной – без отделки, декоративные элементы – известковая обмазка, цвет белый. Фото 1957 г.</p> |

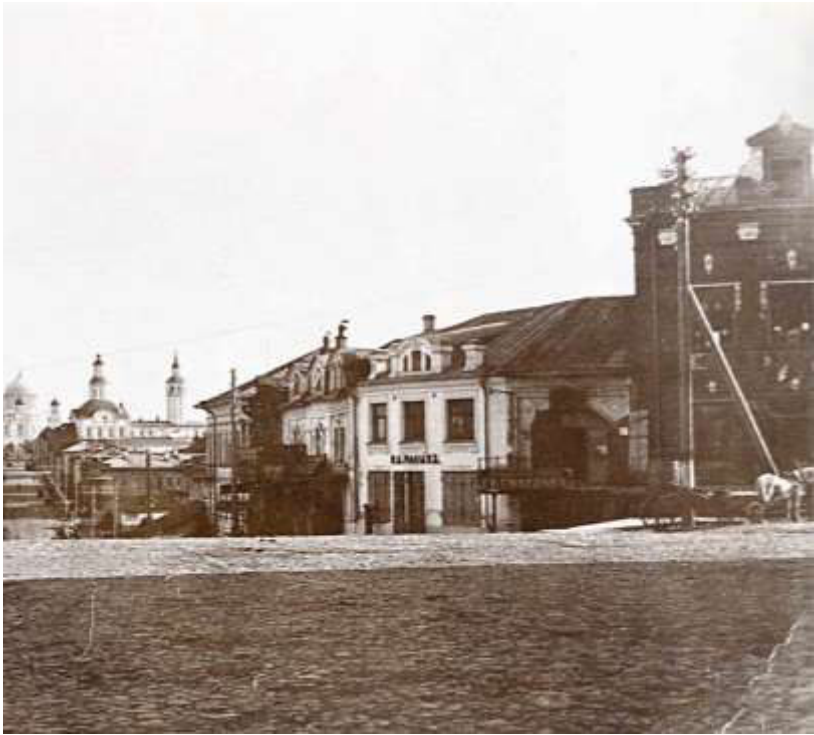
| № п/п | Обобщенная группа элементов предмета охраны | Элементы предмета охраны | Фотографическое или иное графическое изображение предмета охраны* |
|---|---|---|---|
| | | | <p data-bbox="1279 1157 2116 1372">Фото 2. Вид с северо-востока. Лавка угловая в один отвор – известковая обмазка с колером. Магазин И.А. Малых – штукатурка с колером. Лавка в два отвора - известковая обмазка с колером. Лавка в один отвор - известковая обмазка с колером. Магазин Клабуковых - без отделки.<br/>Фото начала XX в.</p> |

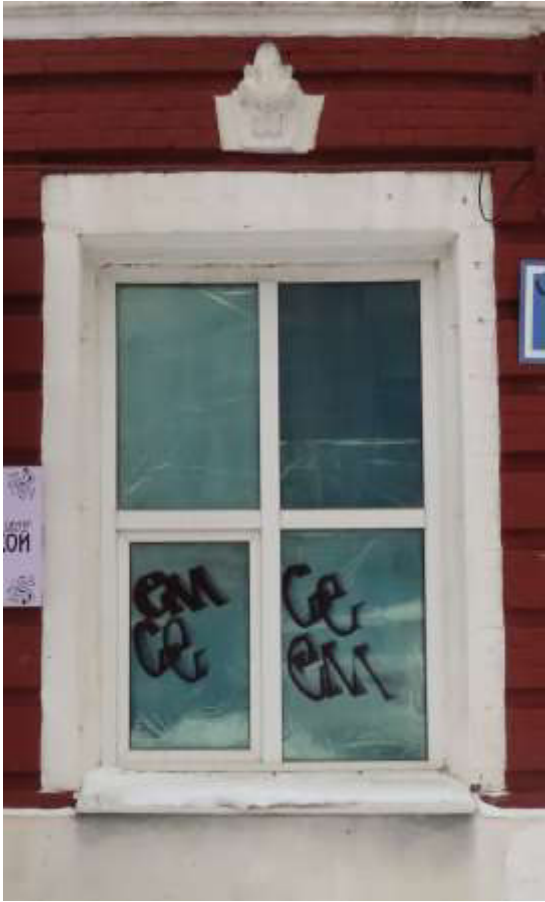
| № п/п | Обобщенная группа элементов предмета охраны | Элементы предмета охраны | Фотографическое или иное графическое изображение предмета охраны* |
|---|---|---|---|
| 4.1.1 | Магазин<br>А.Н. Бальхозиной | Оконный проем типа 1: прямоугольный оконный проем первого этажа, обрамленный плоской рамкой и дополненный стилизованным, фигурным замковым камнем растительного орнамента | <p data-bbox="1391 1362 2002 1398">Фото 3. Оконный проем типа 1. Фото 2023 г.</p> |

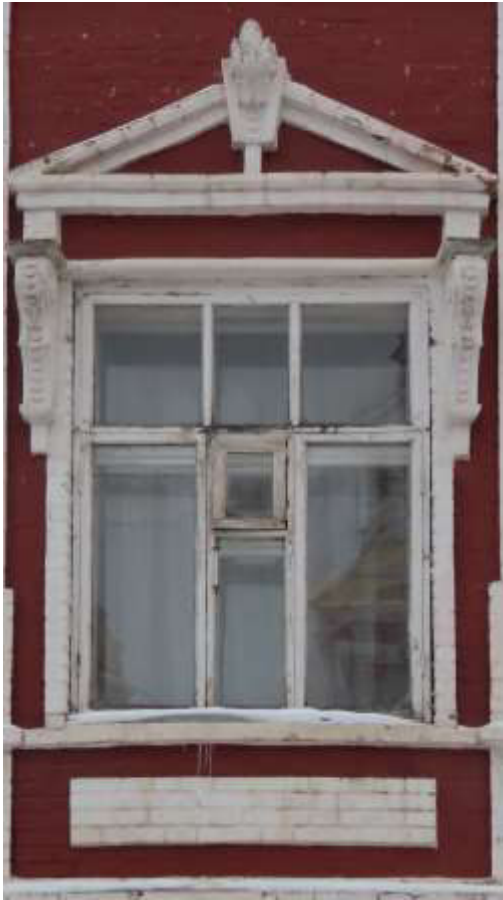
| № п/п | Обобщенная группа элементов предмета охраны | Элементы предмета охраны | Фотографическое или иное графическое изображение предмета охраны* |
|---|---|---|---|
| 4.1.2 | Магазин<br>А.Н. Бальхозиной | <p>Оконный проем типа 2: прямоугольный оконный проем второго этажа, обрамленный наличником.</p> <p>Наличник дополнен сандриком в виде фронтона, поддерживаемым фигурными консолями-волютами. Фронтон сандрика дополнен стилизованным, фигурным замковым камнем растительного орнамента.</p> <p>Проем поставлен на подоконную тягу и дополнен подоконной филенкой</p> | <p>Фото 4. Оконный проем типа 2. Фото 2023 г.</p> |

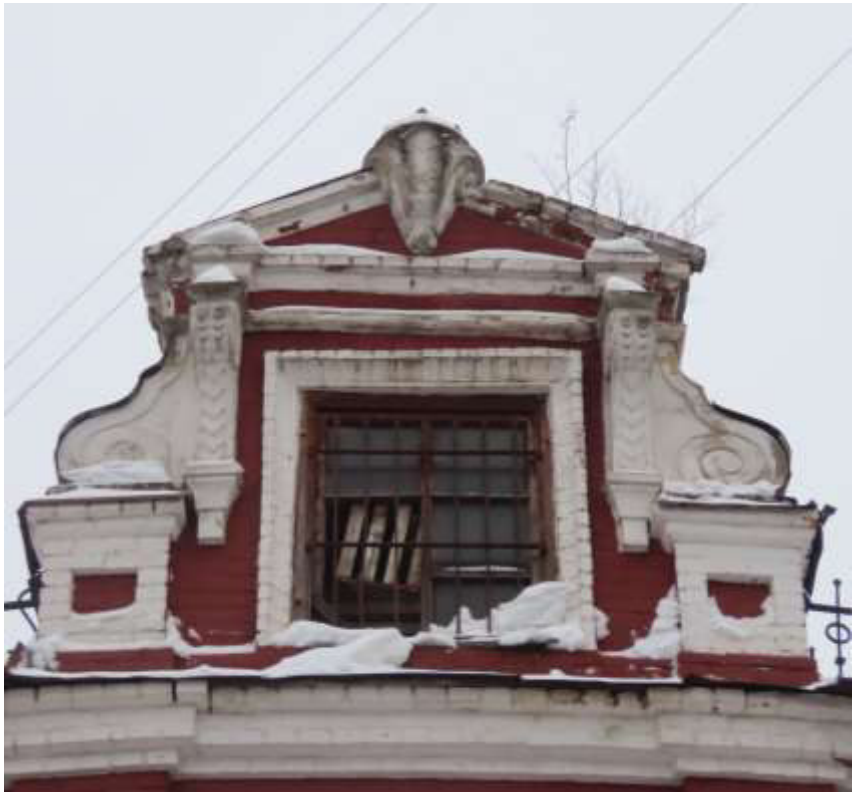
| № п/п | Обобщенная группа элементов предмета охраны | Элементы предмета охраны | Фотографическое или иное графическое изображение предмета охраны* |
|---|---|---|---|
| 4.1.3 | Магазин<br>А.Н. Бальхозиной | Оконный проем типа 3: прямоугольный оконный проем аттика, обрамленный профилированным наличником | <p data-bbox="1386 1286 2002 1321">Фото 5. Оконный проем типа 3. Фото 2023 г.</p> |

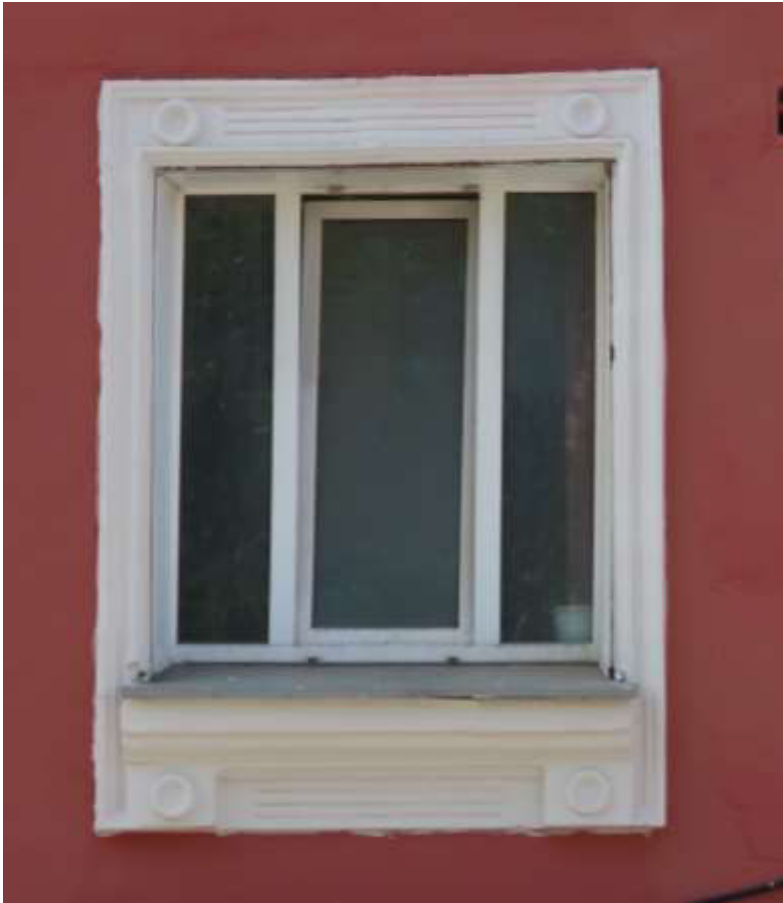
| № п/п | Обобщенная группа элементов предмета охраны | Элементы предмета охраны | Фотографическое или иное графическое изображение предмета охраны* |
|---|---|---|---|
| 4.1.4 | Магазин И.А. Малых | Оконный проем типа 4: прямоугольный оконный проем второго этажа, обрамленный профилированным наличником с геометрическим орнаментом, поставленный на профилированную подоконную доску | <p data-bbox="1391 1326 2000 1358">Фото 6. Оконный проем типа 4. Фото 2024 г.</p> |

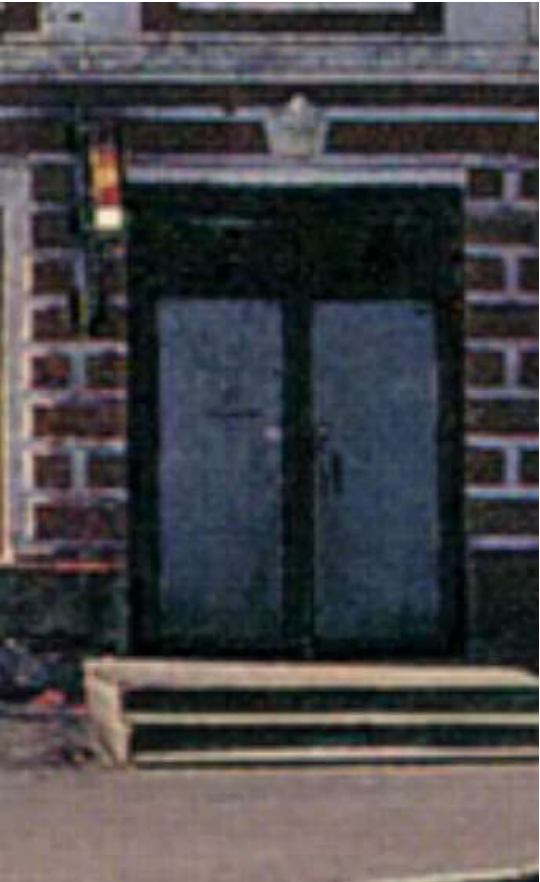
| № п/п | Обобщенная группа элементов предмета охраны | Элементы предмета охраны | Фотографическое или иное графическое изображение предмета охраны* |
|---|---|---|---|
| 4.1.5 | Магазин<br>А.Н. Бальхозиной | Дверной проем типа 1: прямоугольный дверной проем первого этажа, обрамленный простой рамкой и дополненный стилизованным фигурным замковым камнем растительного орнамента | <p data-bbox="1395 1313 2000 1345">Фото 7. Дверной проем типа 1. Фото 1992 г.</p> |

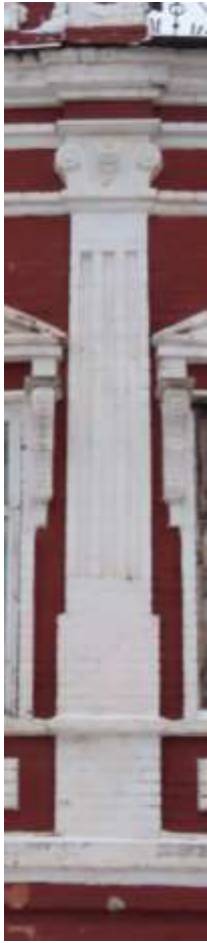
| № п/п | Обобщенная группа элементов предмета охраны | Элементы предмета охраны | Фотографическое или иное графическое изображение предмета охраны* |
|---|---|---|---|
| 4.1.6 | Магазин<br>А.Н. Бальхозиной | Пилястра типа 1: каннелированная пилястра с капителью на высоком постаменте | <p data-bbox="1435 1362 1957 1398">Фото 8. Пилястра типа 1. Фото 2023 г.</p> |

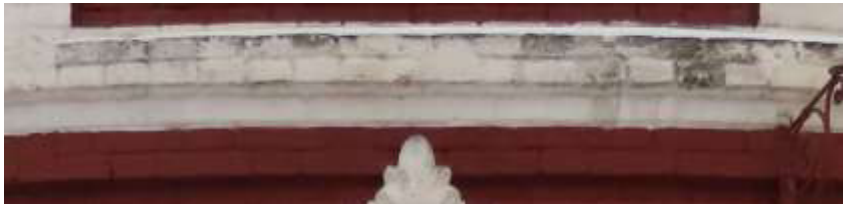
| № п/п | Обобщенная группа элементов предмета охраны | Элементы предмета охраны | Фотографическое или иное графическое изображение предмета охраны* |
|---|---|---|---|
| 4.1.8 | Магазин<br>А.Н. Бальхозиной | Карниз типа 1: многоступенчатый карниз, разделяющий первый и второй этажи | <p>Фото 10. Карниз типа 1. Фото 2023 г.</p> |
| 4.1.9 | Магазин Клабуковых | Карниз типа 2: многоступенчатый карниз, венчающий второй этаж | <p>Фото 11. Карниз типа 2. Фото 2023 г.</p> |
| 4.1.10 | | Карниз типа 3: ступенчатый карниз, разделяющий первый и второй этажи. Карниз дополнен поясом поребрика на плоскости эркера | <p>Фото 12. Карниз типа 3. Фото 2023 г.</p> |

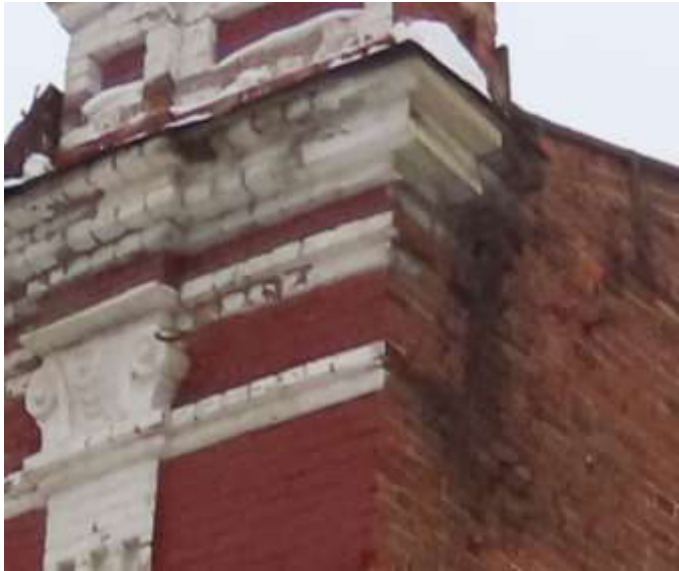
| № п/п | Обобщенная группа элементов предмета охраны | Элементы предмета охраны | Фотографическое или иное графическое изображение предмета охраны* |
|---|---|---|---|
| 4.1.11 | Магазин<br>А.Н. Бальхозиной | Антаблемент типа 1: антаблемент, венчающий фасад. Состоит из ступенчатого архитрава, гладкого фриза и многоступенчатого карниза. Антаблемент раскреповывается пилястрой типа 1 | <p data-bbox="1400 991 1993 1023">Фото 13. Антаблемент типа 1. Фото 2023 г.</p> |
| 4.1.12 | Магазин<br>А.Н. Бальхозиной | Подоконная тяга: простая тяга выполненная выступом кирпича. Подоконная тяга раскреповывается пилястрой типа 1 | <p data-bbox="1422 1324 1968 1356">Фото 14. Подоконная тяга. Фото 2023 г.</p> |

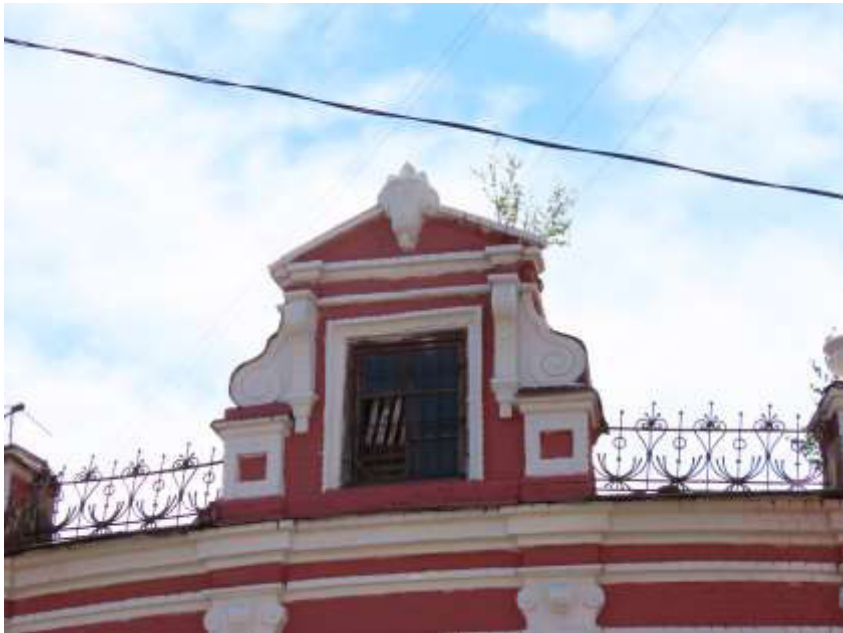
| № п/п | Обобщенная группа элементов предмета охраны | Элементы предмета охраны | Фотографическое или иное графическое изображение предмета охраны* |
|---|---|---|---|
| 4.1.13 | Магазин<br>А.Н. Бальхозиной | <p>Аттик: фигурный аттик с оконным проемом типа 3. Аттик фланкируют две массивные волюты, стоящие на тумбах с прямоугольными нишами и ступенчатым карнизом. Аттик венчает фронтон с массивным стилизованным, фигурным замковым камнем растительного орнамента. Фронтон поддерживают две консоли растительного орнамента</p> | <p>Фото 15. Аттик. Фото 2024 г.</p> |

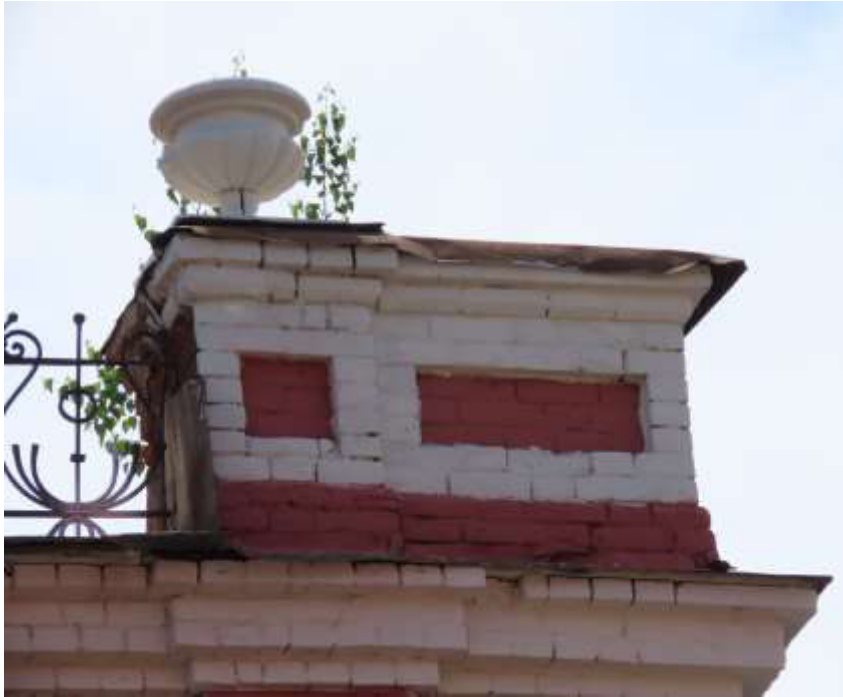
| № п/п | Обобщенная группа элементов предмета охраны | Элементы предмета охраны | Фотографическое или иное графическое изображение предмета охраны* |
|---|---|---|---|
| 4.1.14 | Магазин<br>А.Н. Бальхозиной | Аттиковый столбик: состоит из сдвоенных малой и большой тумб с прямоугольными нишами и ступенчатыми карнизами. На малой тумбе располагается вазон | <p data-bbox="1400 1268 1989 1300">Фото 16. Аттиковый столбик. Фото 2024 г.</p> |

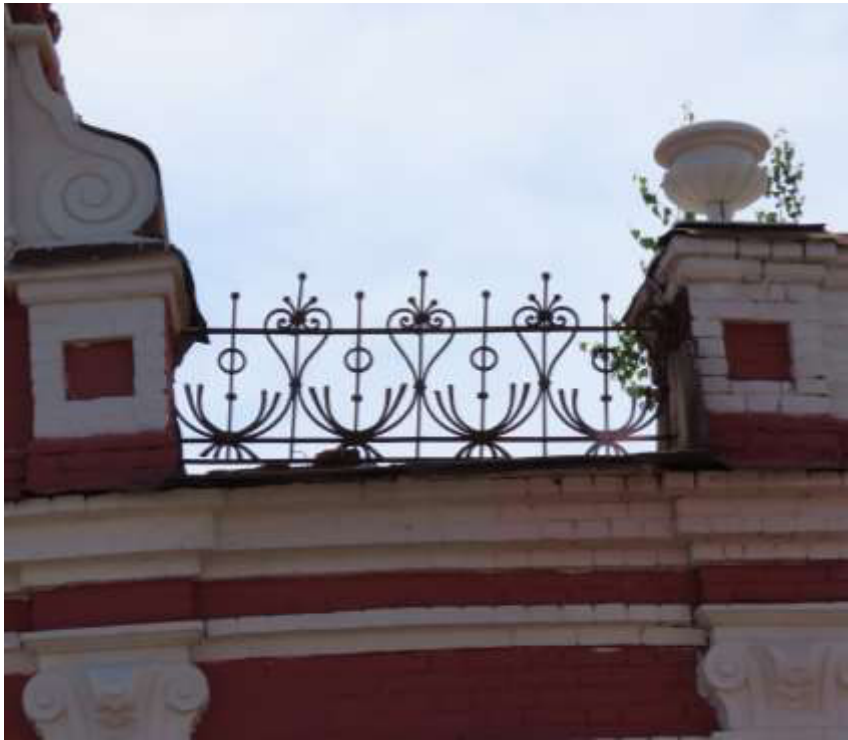
| № п/п | Обобщенная группа элементов предмета охраны | Элементы предмета охраны | Фотографическое или иное графическое изображение предмета охраны* |
|---|---|---|---|
| 4.1.15 | Магазин<br>А.Н. Бальхозиной | Кованое металлическое фигурное ограждение кровли | <p data-bbox="1317 1235 2078 1305">Фото 17. Кованое металлическое фигурное ограждение кровли. Фото 2024 г.</p> |

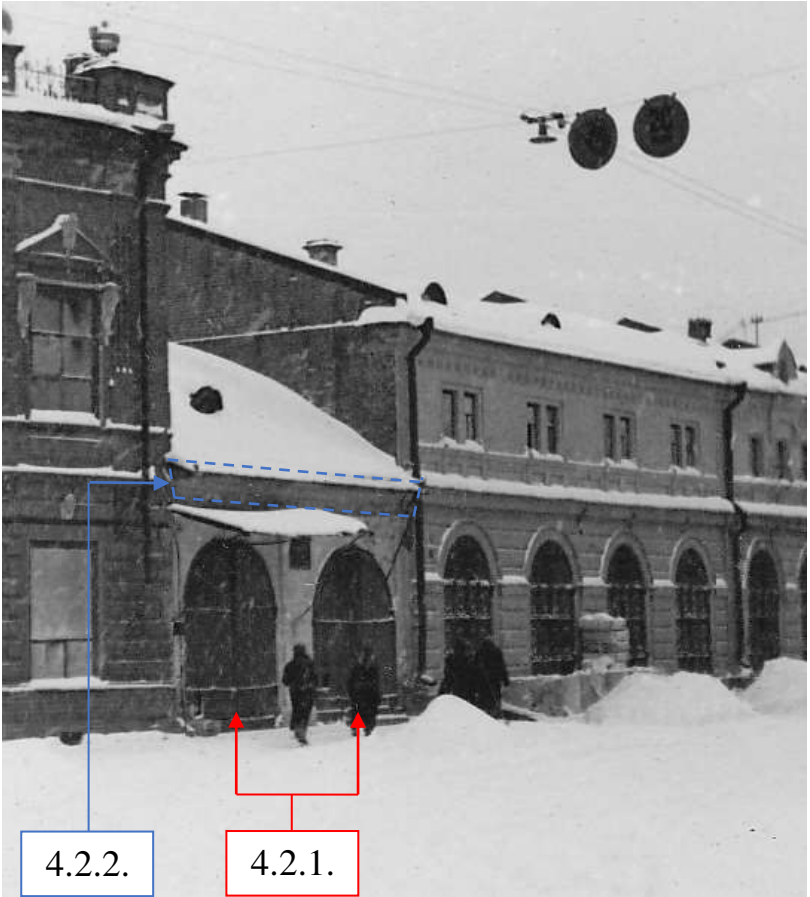
Фото 18. Северный фасад. Фото 1957 г.

| № п/п | Обобщенная группа элементов предмета охраны | Элементы предмета охраны | Фотографическое или иное графическое изображение предмета охраны* |
|---|---|---|---|
| 4.2.1 | Лавка одноэтажная в два отбора | Два арочных проема с импостами в уровне пяты арки. Проемы расположены в нише. Проемы дополнены двухстворчатыми ставнями | |
| 4.2.2 | | Ступенчатый карниз | |

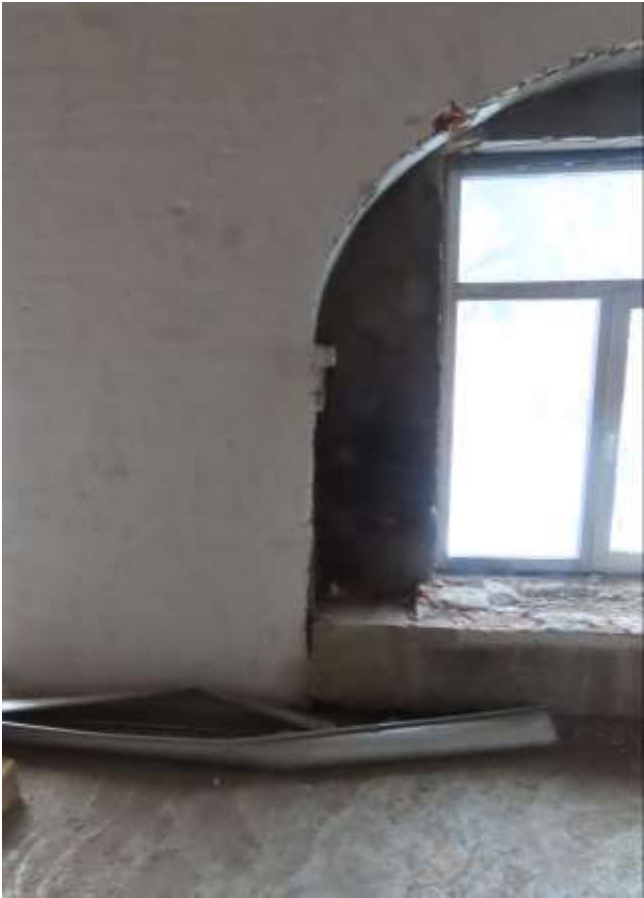
| № п/п | Обобщенная группа элементов предмета охраны | Элементы предмета охраны | Фотографическое или иное графическое изображение предмета охраны* |
|---|---|---|---|
| | Лавка одноэтажная в два отвора | | <p data-bbox="1413 1321 1977 1393">Фото 19. Внутренние помещения.<br/>Импост в уровне пяты арки. Фото 2023 г.</p> |

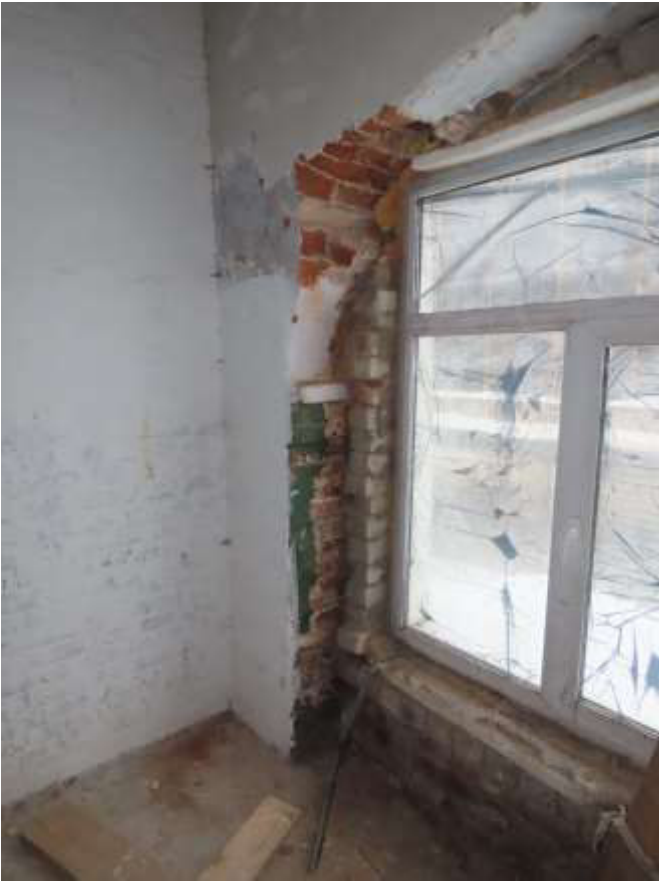
| № п/п | Обобщенная группа элементов предмета охраны | Элементы предмета охраны | Фотографическое или иное графическое изображение предмета охраны* |
|---|---|---|---|
| | Лавка одноэтажная в два отвора | | <p data-bbox="1413 1305 1980 1374">Фото 20. Внутренние помещения.<br/>Импост в уровне пяты арки. Фото 2023 г.</p> |

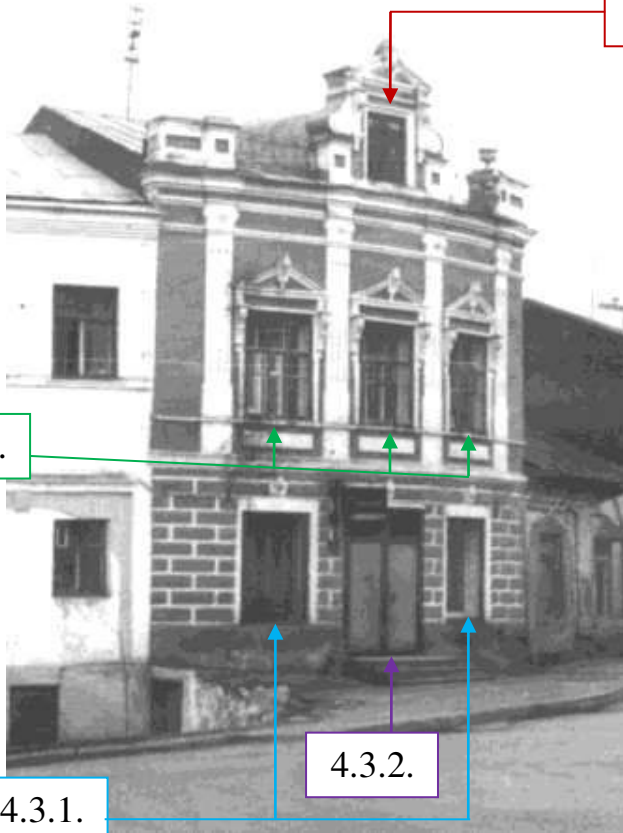
| № п/п | Обобщенная группа элементов предмета охраны | Элементы предмета охраны | Фотографическое или иное графическое изображение предмета охраны* |
|---|---|---|---|
| | | | Фото 21. Северо-восточный фасад. Фото 1957 г. |

| № п/п | Обобщенная группа элементов предмета охраны | Элементы предмета охраны | Фотографическое или иное графическое изображение предмета охраны* |
|---|---|---|---|
| 4.3.1 | Магазин<br>А.Н. Бальхозиной | Два оконных проема типа 1 | |
| 4.3.2 | | Один дверной проем типа 1 | |
| 4.3.3 | | Три оконных проема типа 2 | |
| 4.3.4 | | Один оконный проем типа 3 | |

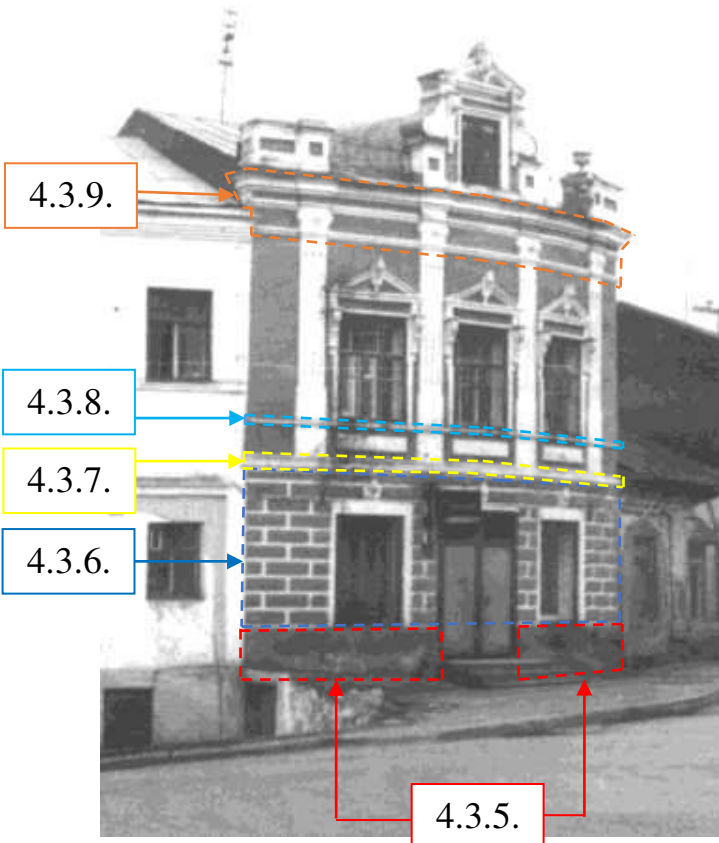
Фото 22. Северо-восточный фасад. Фото 1957 г.

| № п/п | Обобщенная группа элементов предмета охраны | Элементы предмета охраны | Фотографическое или иное графическое изображение предмета охраны* |
|---|---|---|---|
| 4.3.5 | Магазин<br>А.Н. Бальхозиной | Уступ цоколя | |
| 4.3.6 | | Руст первого этажа | |
| 4.3.7 | | Карниз типа 1 | |
| 4.3.8 | | Подоконная тяга | |
| 4.3.9 | | Антаблемент типа 1 | |

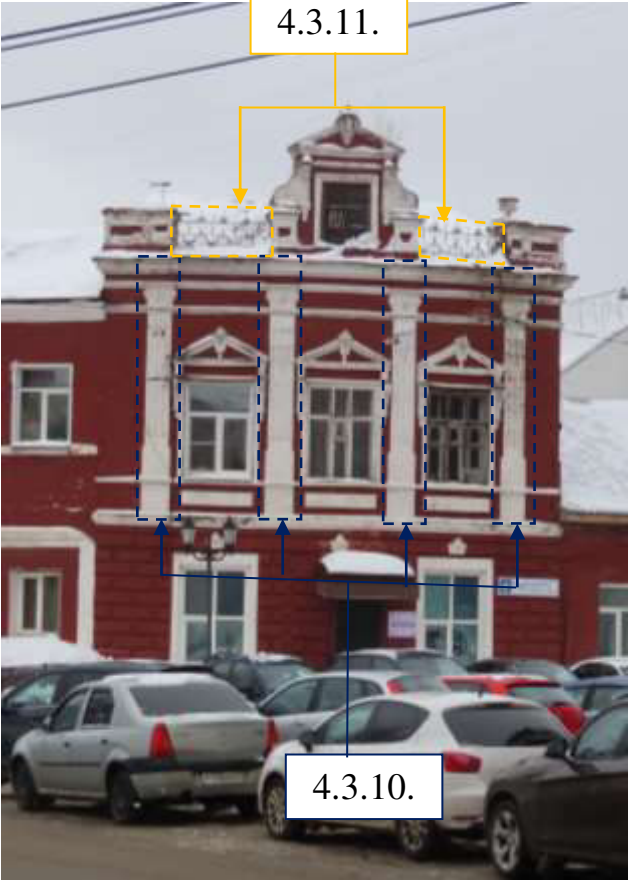
Фото 23. Северо-восточный фасад. Фото 2023 г.

| № п/п | Обобщенная группа элементов предмета охраны | Элементы предмета охраны | Фотографическое или иное графическое изображение предмета охраны* |
|---|---|---|---|
| 4.3.10 | Магазин<br>А.Н. Бальхозиной | Четыре пилястры типа 1 | <p data-bbox="1653 379 1774 427">4.3.11.</p> <p data-bbox="1686 1153 1807 1201">4.3.10.</p> |
| 4.3.11 | | Кованое металлическое фигурное ограждение кровли | |

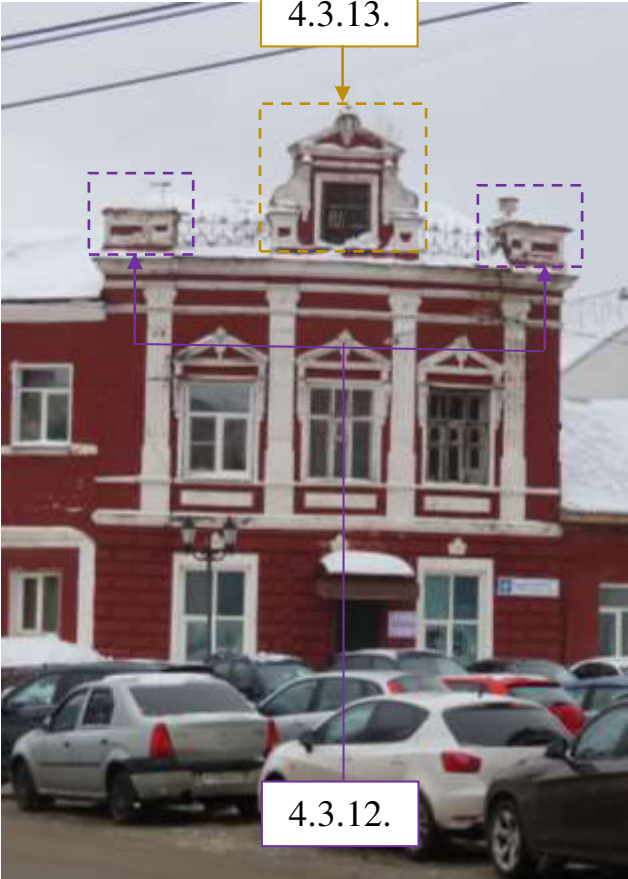
Фото 24. Северо-восточный фасад. Фото 2023 г.

| № п/п | Обобщенная группа элементов предмета охраны | Элементы предмета охраны | Фотографическое или иное графическое изображение предмета охраны* |
|---|---|---|---|
| 4.3.12 | Магазин<br>А.Н. Бальхозиной | Аттиковые столбики | |
| 4.3.13 | | Аттик | |

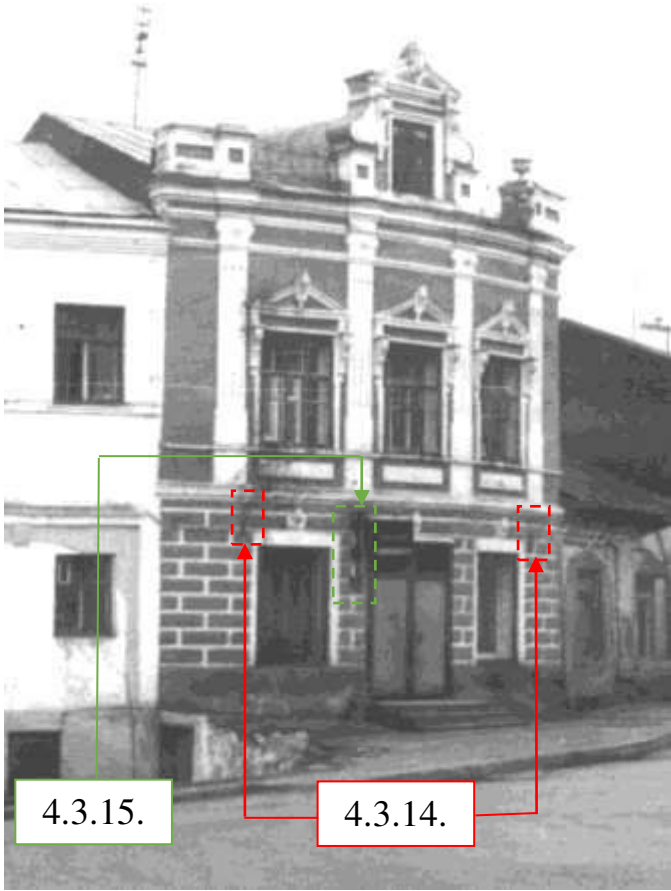
| № п/п | Обобщенная группа элементов предмета охраны | Элементы предмета охраны | Фотографическое или иное графическое изображение предмета охраны* |
|---|---|---|---|
| 4.3.14 | Магазин<br>А.Н. Бальхозиной | Два металлических фигурных кронштейна-флагштока | <p data-bbox="1368 1193 1529 1259">4.3.15.</p> <p data-bbox="1675 1193 1836 1259">4.3.14.</p> <p data-bbox="1368 1342 2029 1377">Фото 25. Северо-восточный фасад. Фото 1957 г.</p> |
| 4.3.15 | | Один металлический фигурный кронштейн | |

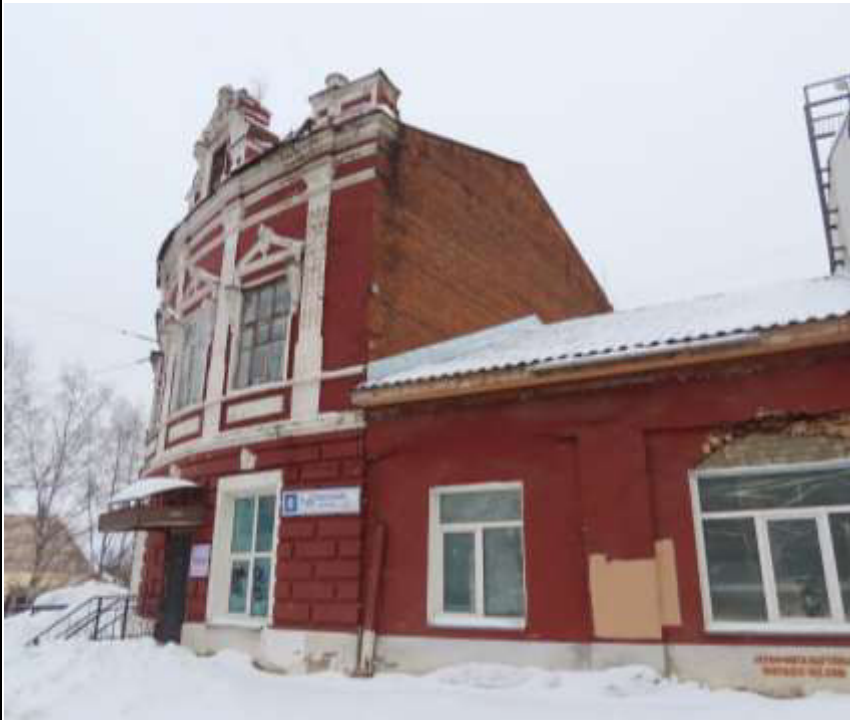
| № п/п | Обобщенная группа элементов предмета охраны | Элементы предмета охраны | Фотографическое или иное графическое изображение предмета охраны* |
|---|---|---|---|
| 4.4.1 | Магазин<br>А.Н. Бальхозиной | Глухая каменная стена | <p data-bbox="1429 1251 1962 1286">Фото 26. Западный фасад. Фото 2023 г.</p> |

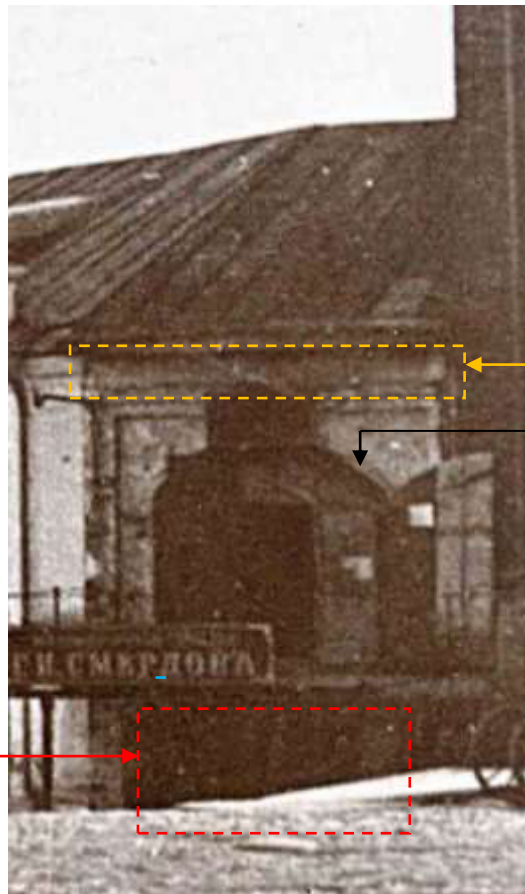
Фото 27. Восточный фасад. Фото нач. XX в.

| № п/п | Обобщенная группа элементов предмета охраны | Элементы предмета охраны | Фотографическое или иное графическое изображение предмета охраны* |
|---|---|---|---|
| 4.5.1 | Лавка угловая в один отвор | Один арочный проем первого этажа | |
| 4.5.2 | | Один лучковый проем второго этажа с импостами в уровне пяты арки. Проем расположен в нише и украшен замковым камнем | |
| 4.5.3 | | Ступенчатый карниз | |

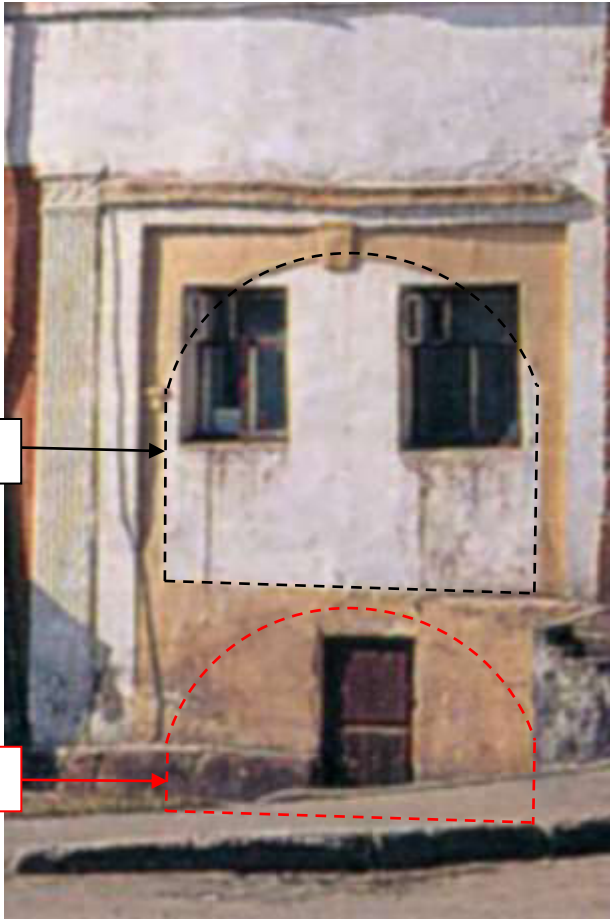
| № п/п | Обобщенная группа элементов предмета охраны | Элементы предмета охраны | Фотографическое или иное графическое изображение предмета охраны* |
|---|---|---|---|
| | Лавка угловая в один отвор | | <p data-bbox="1413 1342 1975 1374">Фото 28. Восточный фасад. Фото 1992 г.</p> |

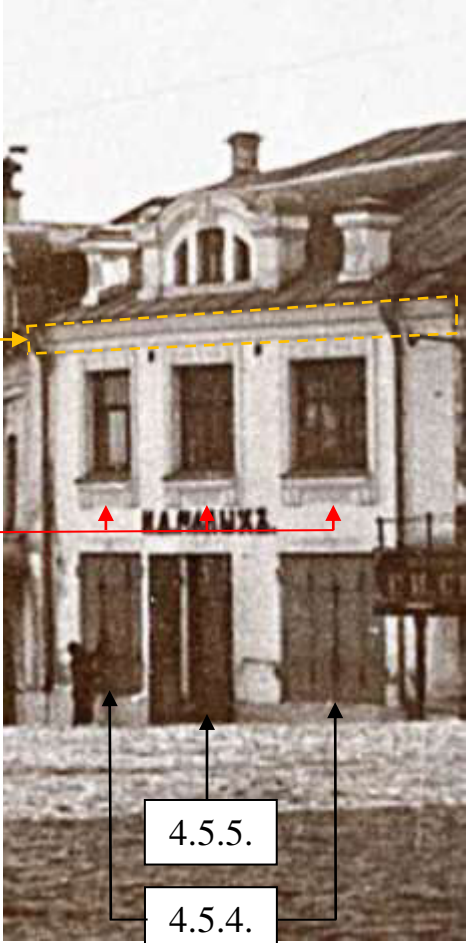
Фото 29. Восточный фасад. Фото нач. XX в.

| № п/п | Обобщенная группа элементов предмета охраны | Элементы предмета охраны | Фотографическое или иное графическое изображение предмета охраны* |
|---|---|---|---|
| 4.5.4 | Магазин И.А. Малых | Два прямоугольных оконных проема первого этажа, дополненных надоконным декором | |
| 4.5.5 | | Один прямоугольный дверной проем первого этажа | |
| 4.5.6 | | Три оконных проема типа 4 | |
| 4.5.7 | | Ступенчатый карниз | |
