**УПРАВЛЕНИЕ  
ГОСУДАРСТВЕННОЙ ОХРАНЫ ОБЪЕКТОВ КУЛЬТУРНОГО  
НАСЛЕДИЯ КИРОВСКОЙ ОБЛАСТИ**

**РЕШЕНИЕ**

**О включении выявленных объектов культурного наследия в единый государственный реестр объектов культурного наследия (памятников истории и культуры) народов Российской Федерации, об утверждении границы территории объекта культурного наследия (памятника истории и культуры) народов Российской Федерации регионального значения «Торговые лавки с магазинами А.Н. Бальхозиной, И.А. Малых, Клабуковых» и об установлении предмета его охраны**

**объекта культурного наследия (памятника истории и культуры)  
народов Российской Федерации регионального значения  
«Торговые лавки с магазинами А.Н. Бальхозиной, И.А. Малых, Клабуковых»  
(нач. XIX – нач. XX вв, вид – памятник), расположенного по адресу:  
Кировская область, г. Киров, ул. Казанская, д. 79**

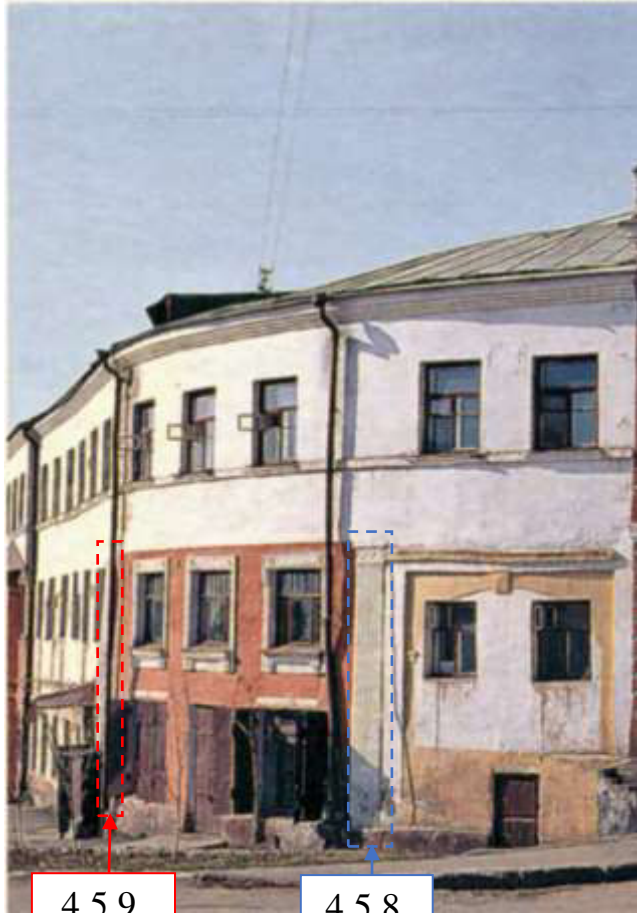
| № п/п | Обобщенная группа элементов предмета охраны | Элементы предмета охраны | Фотографическое или иное графическое изображение предмета охраны* |
|---|---|---|---|
| 4.5.8 | Лавка угловая в один отвор | Одна каннелированная пилястра с капителью растительного орнамента | <p data-bbox="1411 1260 1545 1324">4.5.9.</p> <p data-bbox="1668 1260 1803 1324">4.5.8.</p> <p data-bbox="1411 1332 1971 1372">Фото 30. Восточный фасад. Фото 1992 г.</p> |
| 4.5.9 | Магазин И.А. Малых | Одна каннелированная пилястра | |

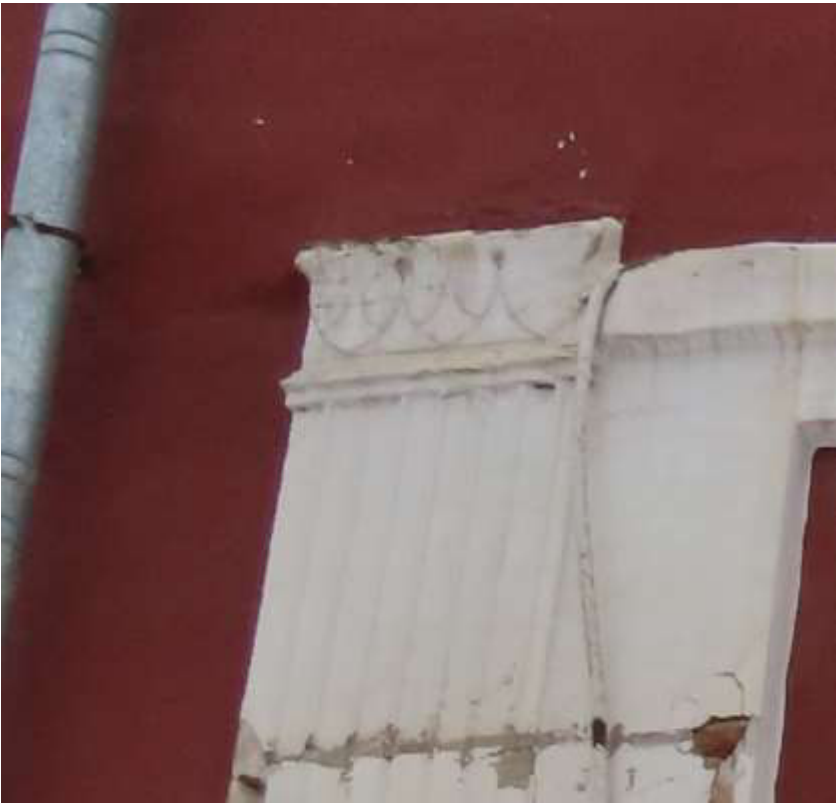
| № п/п | Обобщенная группа элементов предмета охраны | Элементы предмета охраны | Фотографическое или иное графическое изображение предмета охраны* |
|---|---|---|---|
| | Лавка угловая в один отвор | | <p data-bbox="1361 1262 2033 1334">Фото 31. Каннелированная пилястра с капителью растительного орнамента. Фото 2023 г.</p> |

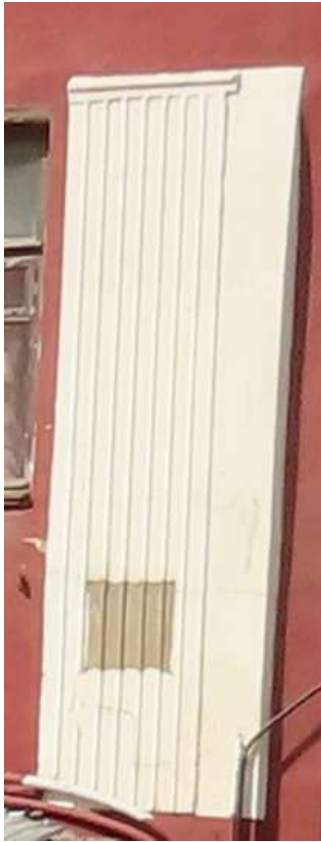
| № п/п | Обобщенная группа элементов предмета охраны | Элементы предмета охраны | Фотографическое или иное графическое изображение предмета охраны* |
|---|---|---|---|
| | Лавка в два отбора | | <p data-bbox="1352 1262 2040 1297">Фото 32. Каннелированная пилястра. Фото 2023 г.</p> |

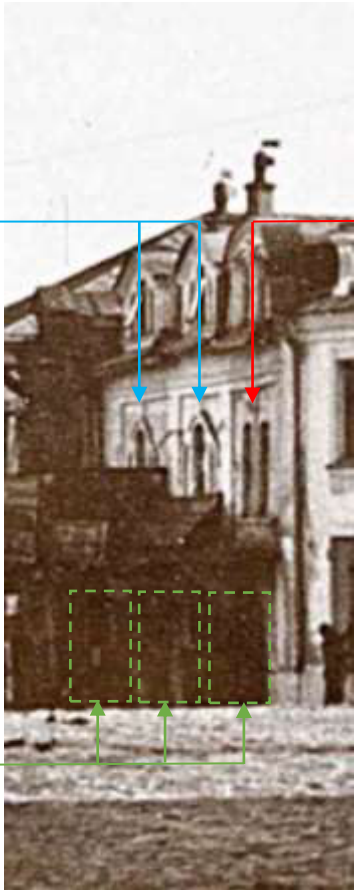
Фото 33. Восточный фасад. Фото нач. XX в.

| № п/п | Обобщенная группа элементов предмета охраны | Элементы предмета охраны | Фотографическое или иное графическое изображение предмета охраны* |
|---|---|---|---|
| 4.5.10 | Лавка в два отбора<br>Лавка в один отвор | Три арочных проема первого этажа | |
| 4.5.11 | | Два строенных оконных проема второго этажа, состоящих из высокого центрального арочного проема и двух арочных проёмов фланкирующих его. Оконные проёмы обрамлены простым повторяющим их контуры рамочным наличником. Централтный оконный проем дополнен замковым камнем. Оконные проемы расположены в нише | |
| 4.5.12 | | Один сдвоенный оконный проем второго этажа, состоящий из двух арочных оконных проёмов. Оконные проёмы обрамлены простым рамочным наличником в виде арки с замковым камнем. Оконные проемы расположены в нише | |

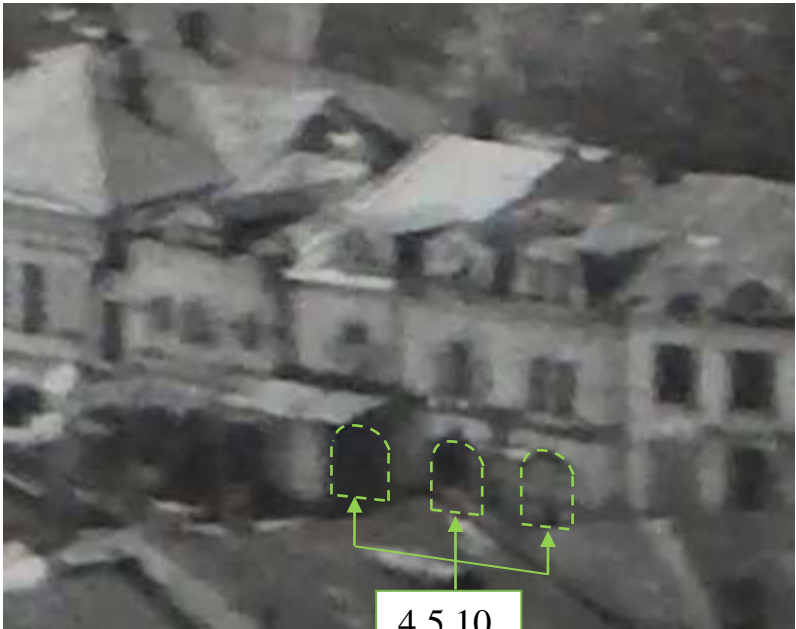
| № п/п | Обобщенная группа элементов предмета охраны | Элементы предмета охраны | Фотографическое или иное графическое изображение предмета охраны* |
|---|---|---|---|
| | | | <p data-bbox="1671 1118 1816 1182">4.5.10.</p> <p data-bbox="1417 1198 1973 1230">Фото 34. Восточный фасад. Фото 1931 г.</p> |

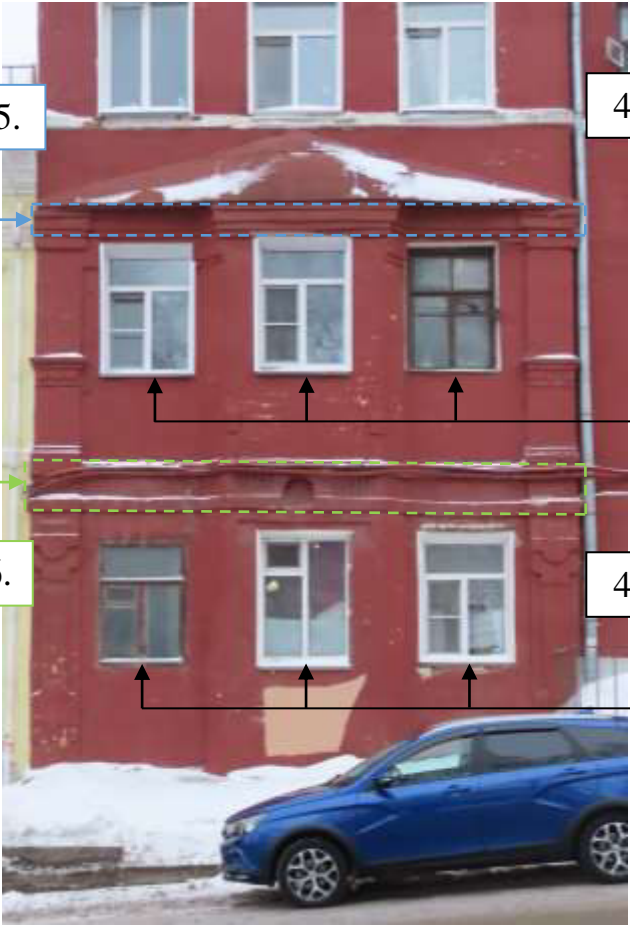
| № п/п | Обобщенная группа элементов предмета охраны | Элементы предмета охраны | Фотографическое или иное графическое изображение предмета охраны* |
|---|---|---|---|
| 4.5.13 | Магазин Клабуковых | Три прямоугольных оконных проема первого этажа | <p data-bbox="1417 1347 1973 1382">Фото 35. Восточный фасад. Фото 2023 г.</p> |
| 4.5.14 | | Три прямоугольных оконных проема второго этажа | |
| 4.5.15 | | Карниз типа 2 | |
| 4.5.16 | | Карниз типа 3 | |

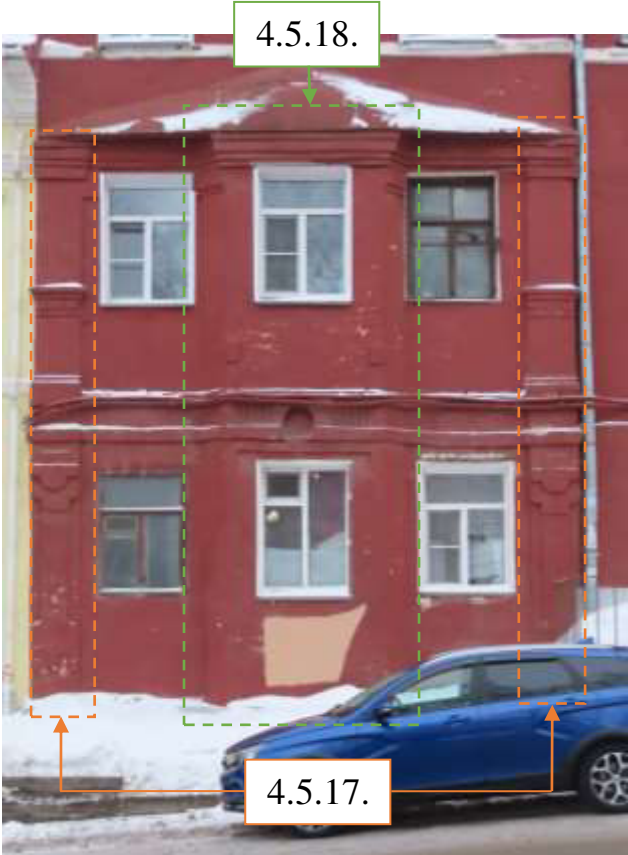
| № п/п | Обобщенная группа элементов предмета охраны | Элементы предмета охраны | Фотографическое или иное графическое изображение предмета охраны* |
|---|---|---|---|
| 4.5.17 | Магазин Клабуковых | Две пилястры типа 3 | <p data-bbox="1413 1283 1973 1315">Фото 36. Восточный фасад. Фото 2023 г.</p> |
| 4.5.18 | | Эркер | |

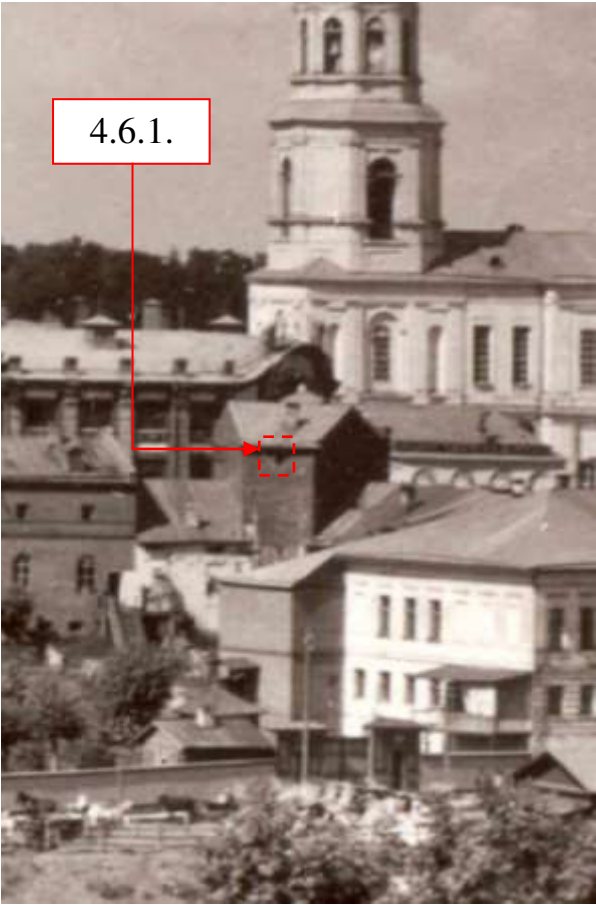
| № п/п | Обобщенная группа элементов предмета охраны | Элементы предмета охраны | Фотографическое или иное графическое изображение предмета охраны* |
|---|---|---|---|
| 4.6.1 | Магазин<br>А.Н. Бальхозиной | Один лучковый оконный проем | <p data-bbox="1400 1364 1993 1396">Фото 37. Южный фасад. Фото 1911-1915 гг.</p> |

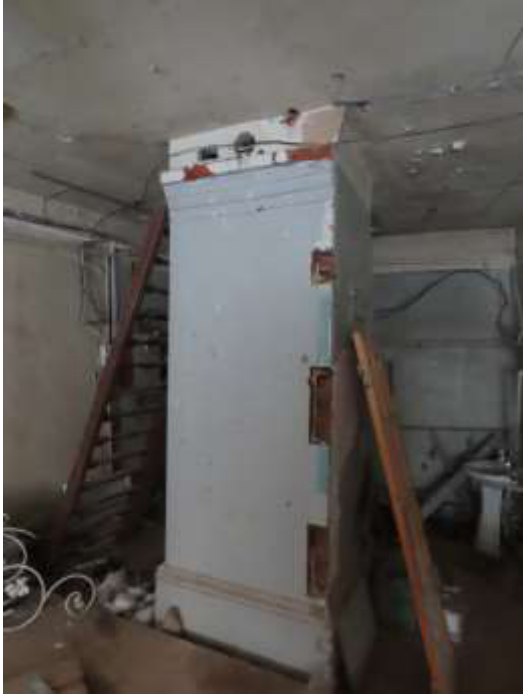
| № п/п | Обобщенная группа элементов предмета охраны | Элементы предмета охраны | Фотографическое или иное графическое изображение предмета охраны* |
|---|---|---|---|
| | Магазин И.А. Малых | Изразцовая печь | <p data-bbox="1301 1158 2092 1225">Фото 38. Изразцовая печь. Внутренний интерьер, первый этаж. Фото 2023 г.</p> |

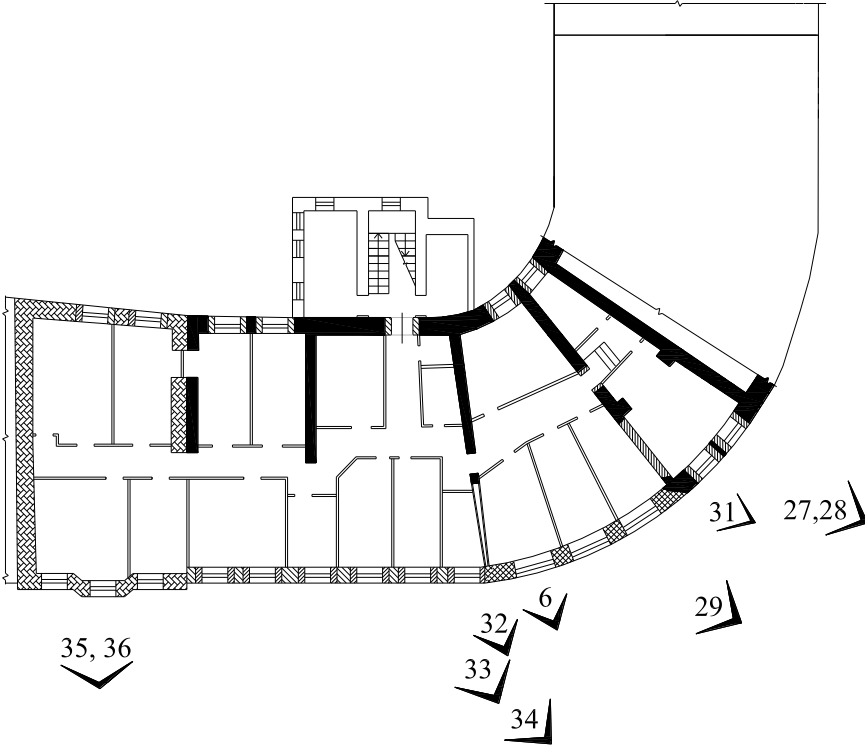
| Номер схемы | Схема |
|---|---|
| 2 | <div data-bbox="1877 300 2078 335">первый этаж</div> <div data-bbox="1760 373 1890 402">→ С</div> |

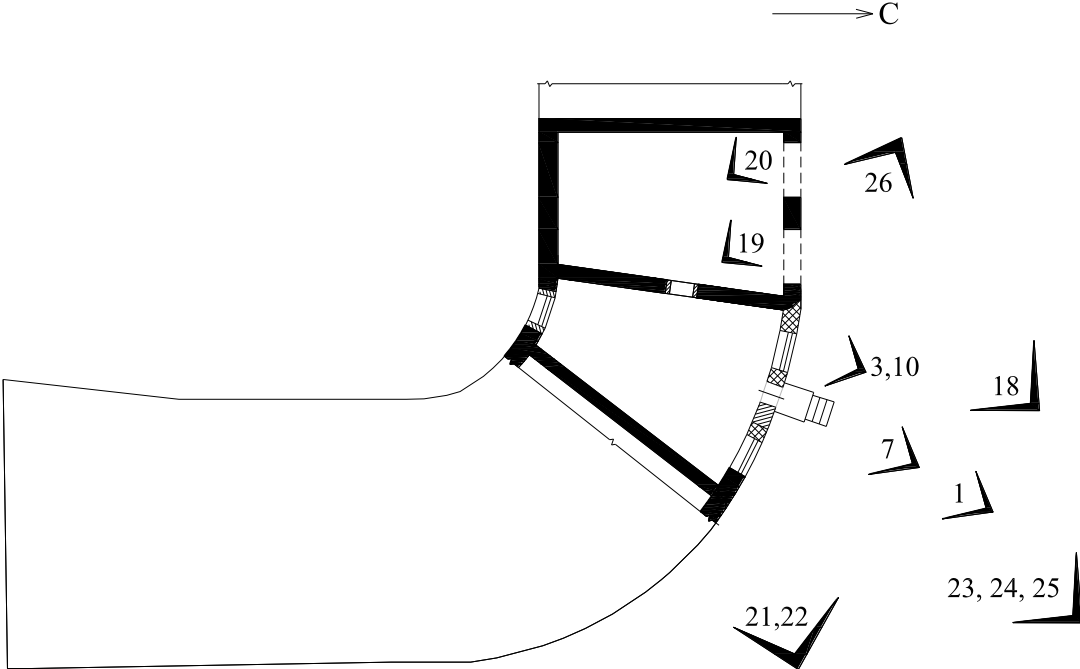
| Номер схемы | Схема |
|---|---|
| 3 | <p data-bbox="1545 295 2094 414">первый этаж<br/>магазин А.Н. Бальхозиной<br/>и лавки одноэтажной в два отбора</p> |

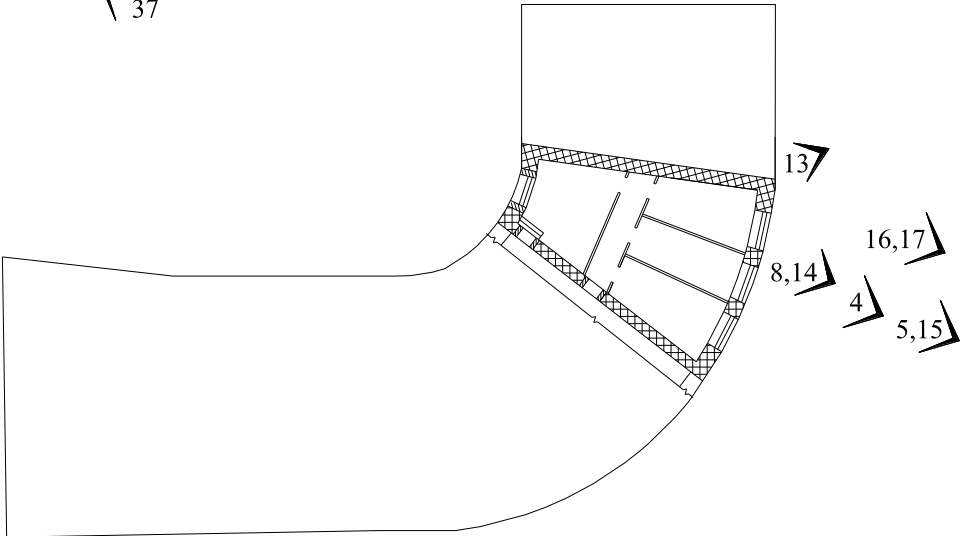
| Номер схемы | Схема |
|---|---|
| 4 | <p data-bbox="1868 316 2063 352">второй этаж</p> <p data-bbox="1765 421 1890 448">→ С</p> <p data-bbox="1120 512 1178 549">37</p> |
